上富良野町公共施設個別施設計画

令和7年3月改定

上富良野町

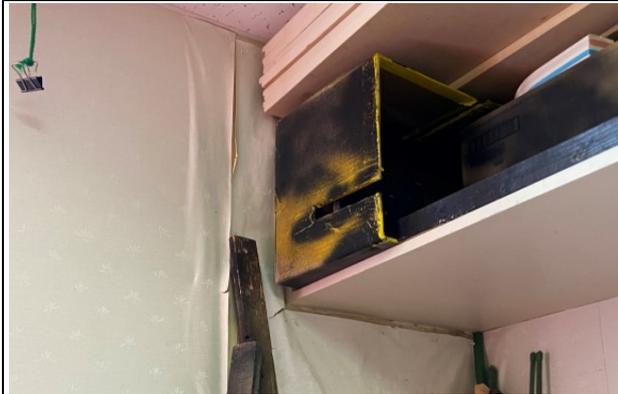
項目	箇所	評価基準	特記事項
健全性	外被性能	・屋根・外壁の剥離、ひび割れ等の損傷状況	2階休養室で雨漏りあり
		・屋根、外壁等からの漏水の有無	外壁の劣化
		・屋根の劣化状況(屋根材、防水材)	
		・外壁の劣化状況 (剥離、落下等の危険性の有無)	
		・サッシの劣化状況	
		・その他	玄関前スロープのブロック劣化、手すりのぐらつきはなし
機能性	室内性能	・内装の劣化状況 (天井、壁、床、建具等)	
		・その他	
	電気設備	・照明の状況	
		・電気設備の状況	
		・昇降設備の状況	
		・その他	
	機械設備	・給排水設備の状況	
		・空調設備(冷暖房)の状況	
		・消防設備の状況	
・その他

利用状況	防災センターとして使用し、通常は児童館として使用している。
施設の状況	外壁の劣化がみられる。 運動場に水銀灯を使用しているためLED化が必要。
今後の方向性	今後も定期的な点検を行い、不具合や劣化箇所があれば必要な対策を講じ長寿命化を図る。

↑
←休憩室雨漏り跡

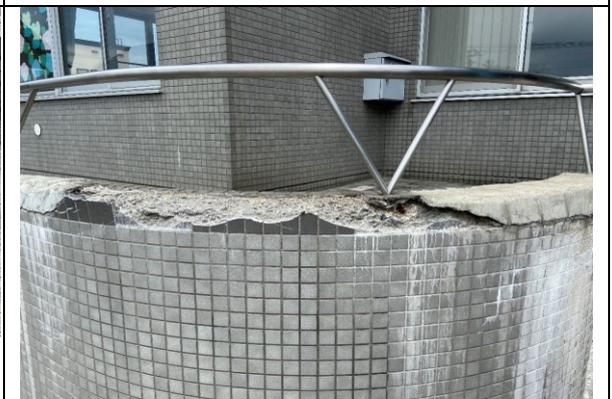
↑
玄関スロープ手すり下のブロック劣化→

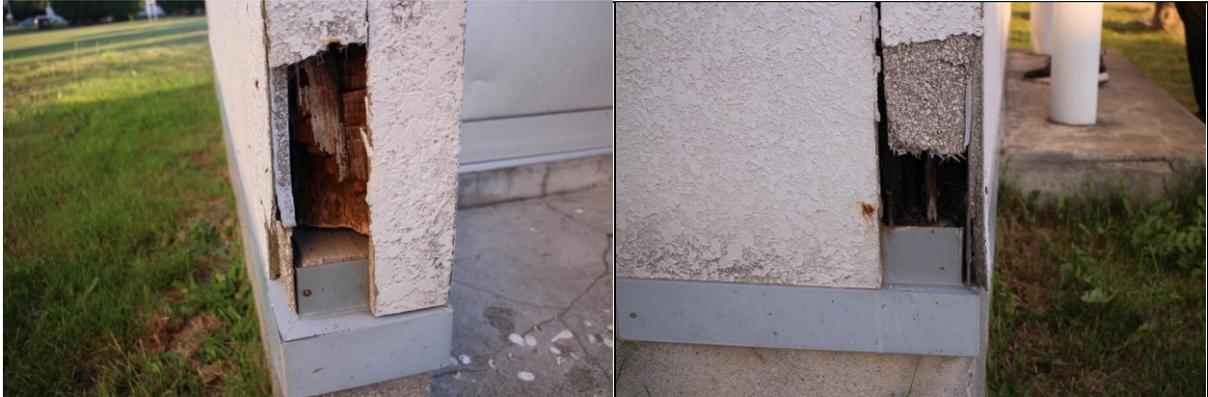
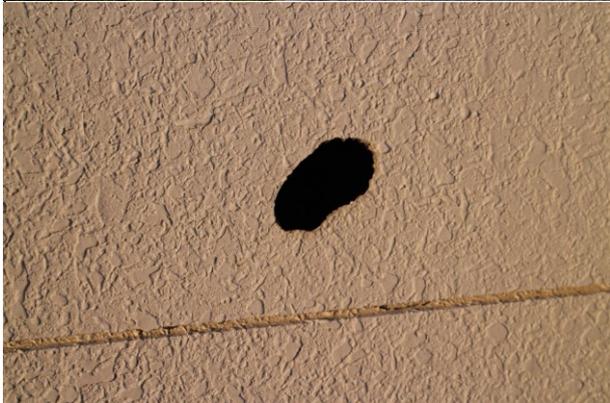
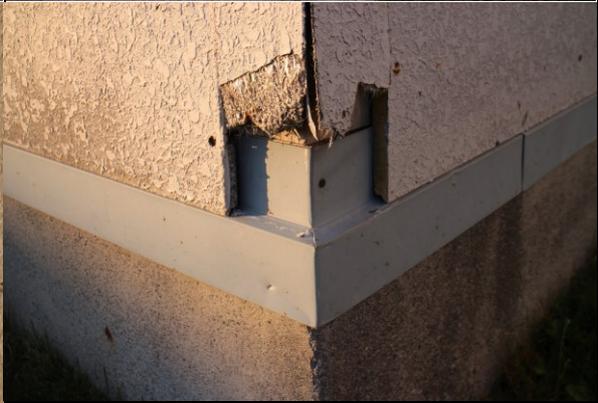
項目	箇所	評価基準	特記事項
健全性	外被性能	・ 屋根・外壁の剥離、ひび割れ等の損傷状況	外壁の剥離
		・ 屋根、外壁等からの漏水の有無	
		・ 屋根の劣化状況(屋根材、防水材)	
		・ 外壁の劣化状況 (剥離、落下等の危険性の有無)	
		・ サッシの劣化状況	
		・ その他	
機能性	室内性能	・ 内装の劣化状況 (天井、壁、床、建具等)	
		・ その他	
	電気設備	・ 照明の状況	
		・ 電気設備の状況	
		・ 昇降設備の状況	
		・ その他	
	機械設備	・ 給排水設備の状況	
		・ 空調設備(冷暖房)の状況	
		・ 消防設備の状況	
・ その他

利用状況	社教センター屋外利用者を中心に使用されている。
施設の状況	外壁に若干の劣化がみられる。
今後の方向性	今後も定期的な点検を行い、不具合や劣化箇所があれば必要な対策を講じ長寿命化を図る。

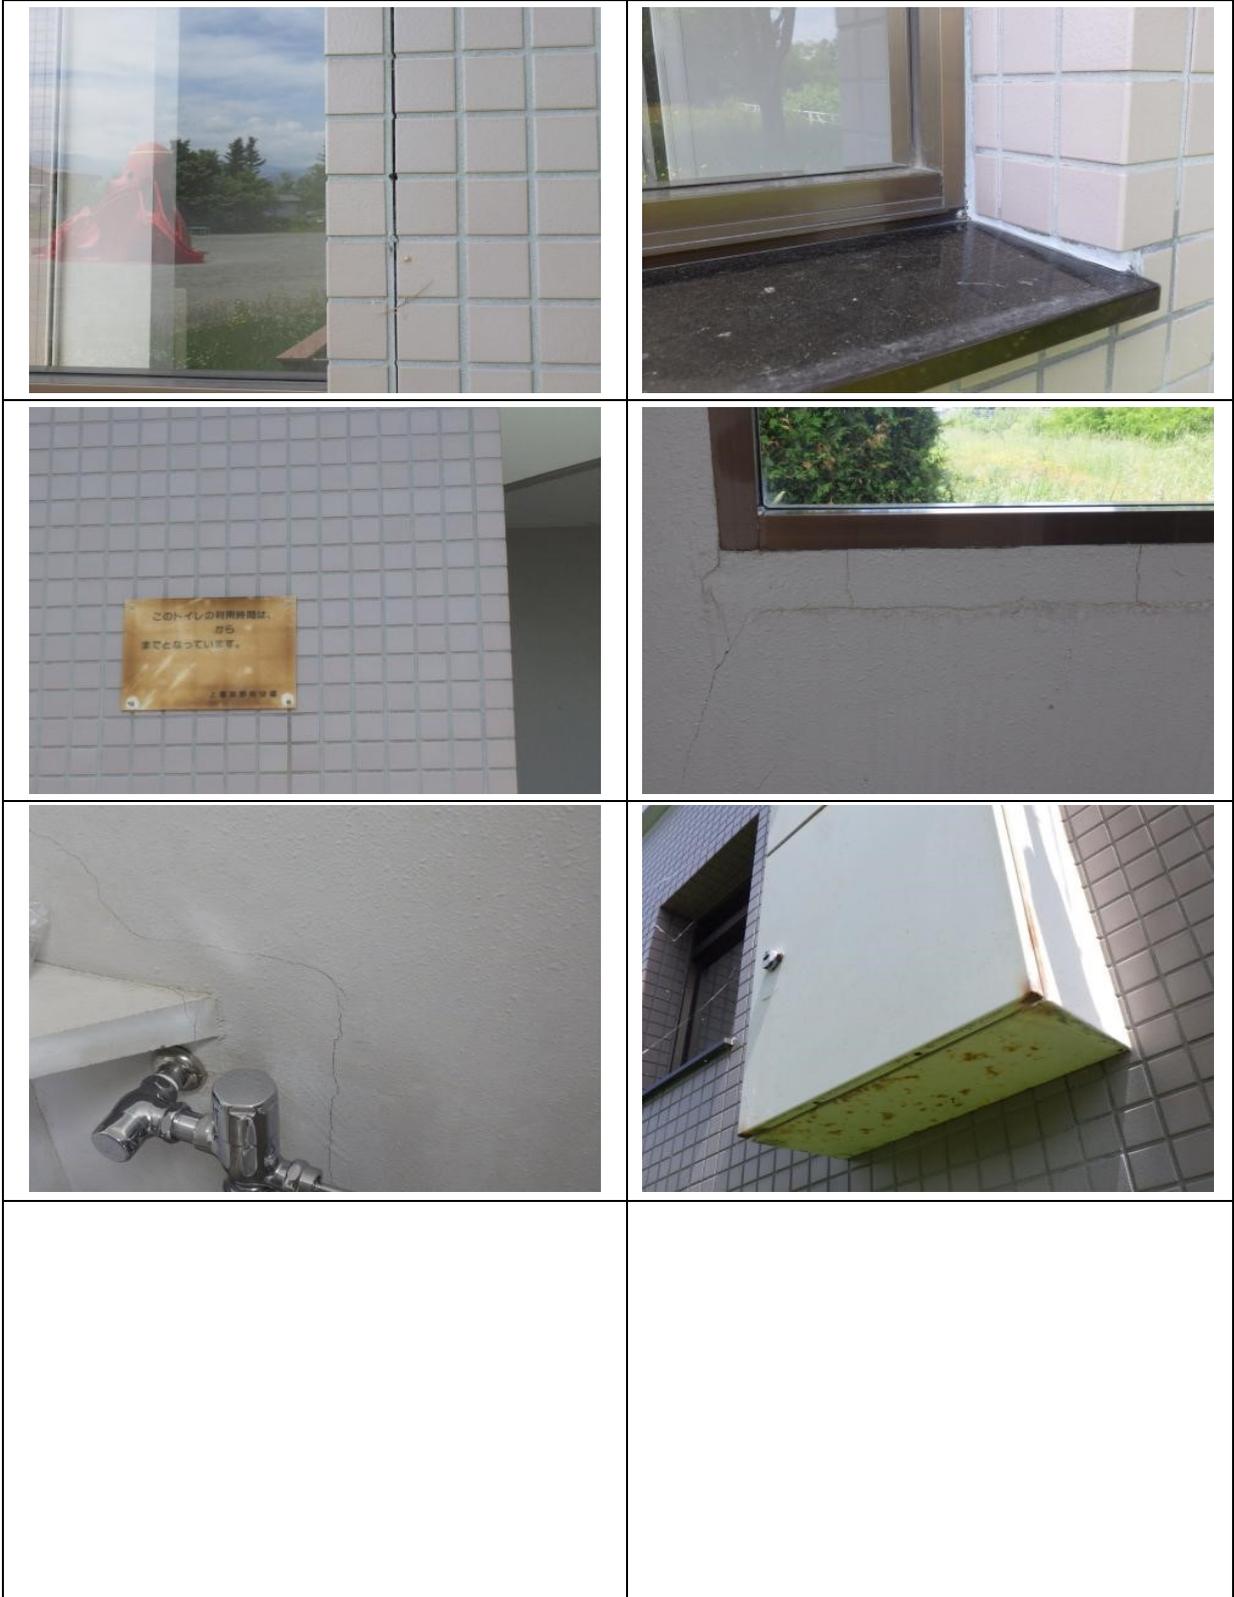
利用状況	北栄公園トイレとして、夏場を中心に多くの住民に利用されている。
施設の状況	躯体、コーキング及び電気設備に劣化が見られる。
今後の方向性	今後も定期的な点検を行い、不具合や劣化箇所があれば必要な対策を講じ長寿命化を図る。

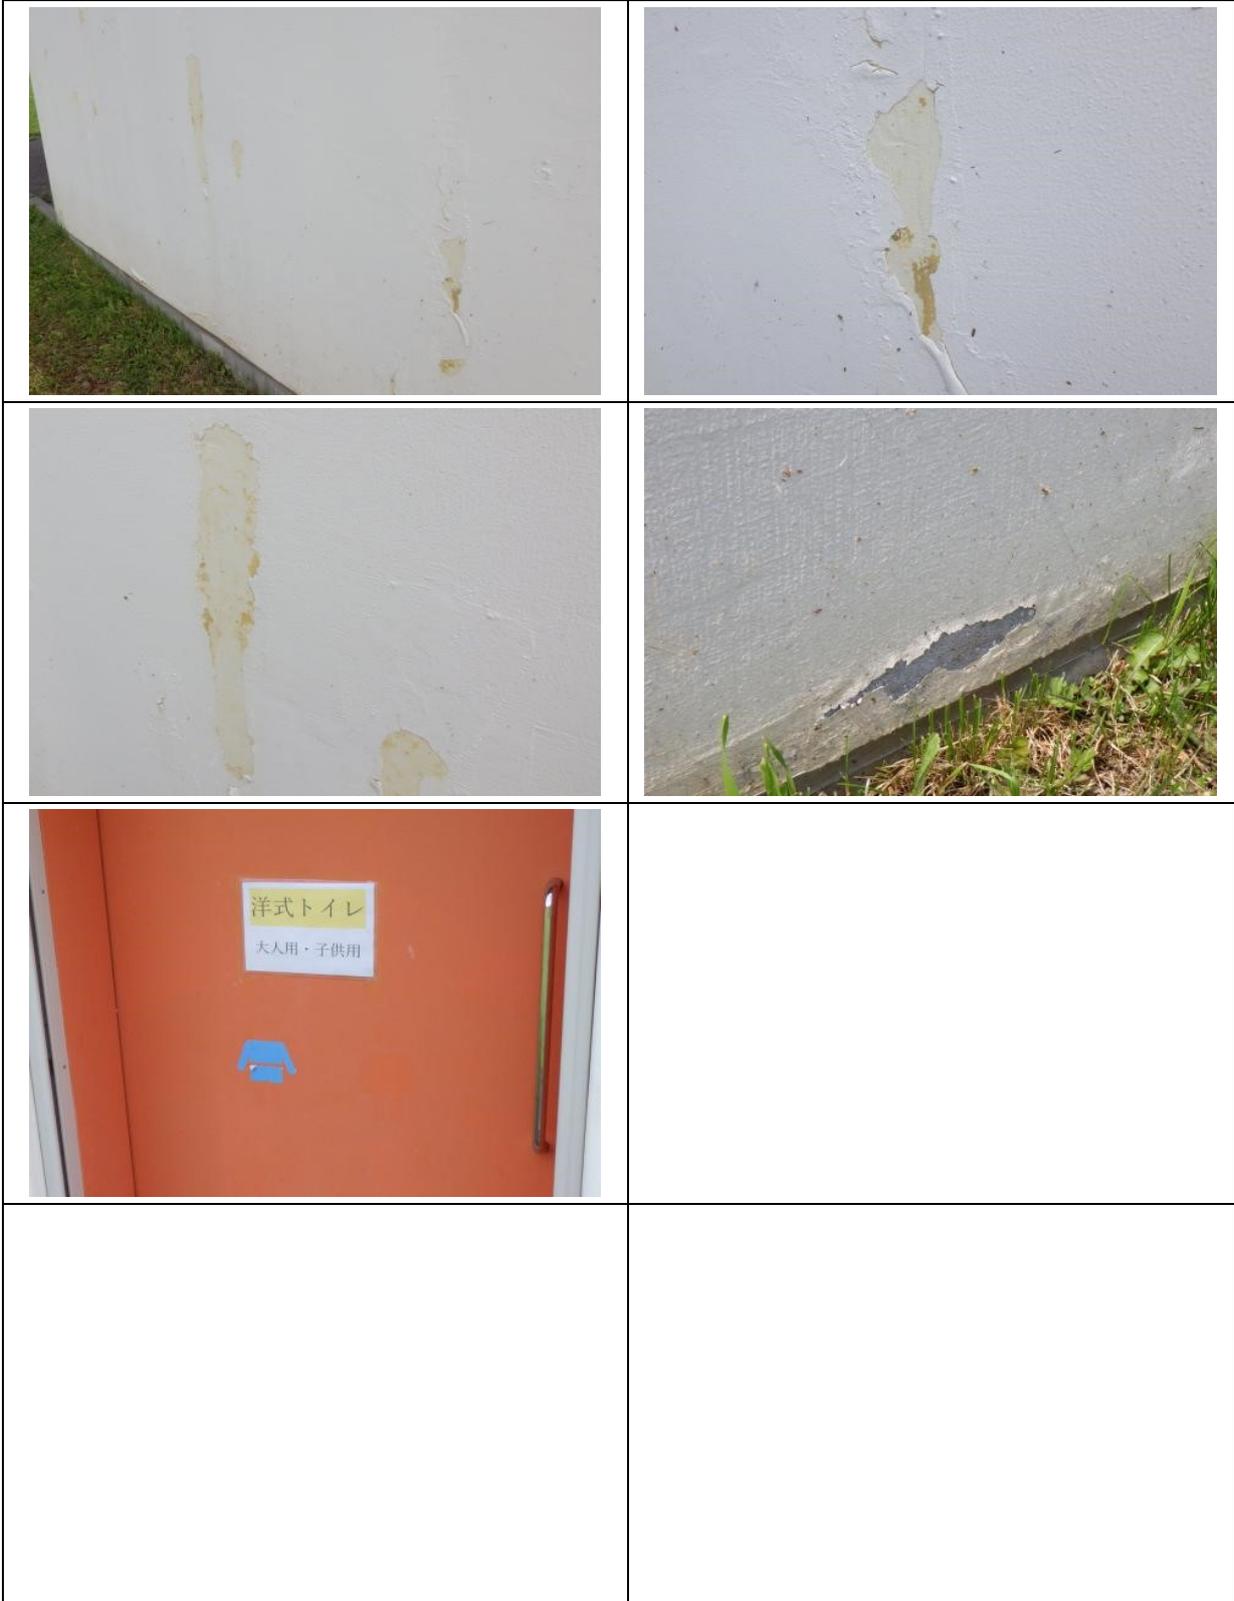
利用状況	島津公園内のトイレとして、夏場を中心に多くの方に利用されている。
施設の状況	外壁塗膜及びビクトサインに劣化がみられる。
今後の方向性	今後も定期的な点検を行い、不具合や劣化箇所があれば必要な対策を講じ長寿命化を図る。

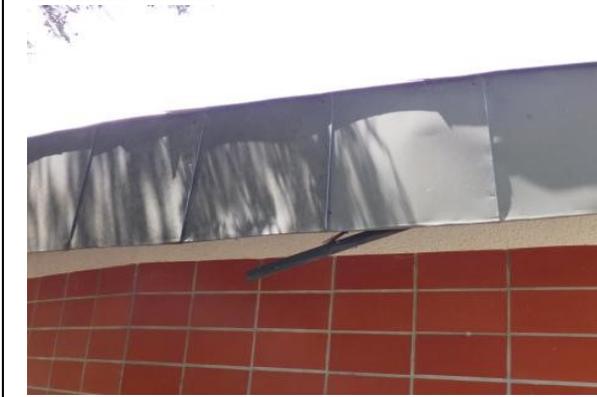
④施設の現状と方向性	
利用状況	深山峠コミュニティ広場のトイレとして、夏場を中心に多くの観光客に利用されている。
施設の状況	屋根、外壁に劣化がみられる。
今後の方向性	今後も定期的な点検を行い、不具合や劣化箇所があれば必要な対策を講じ長寿命化を図る。

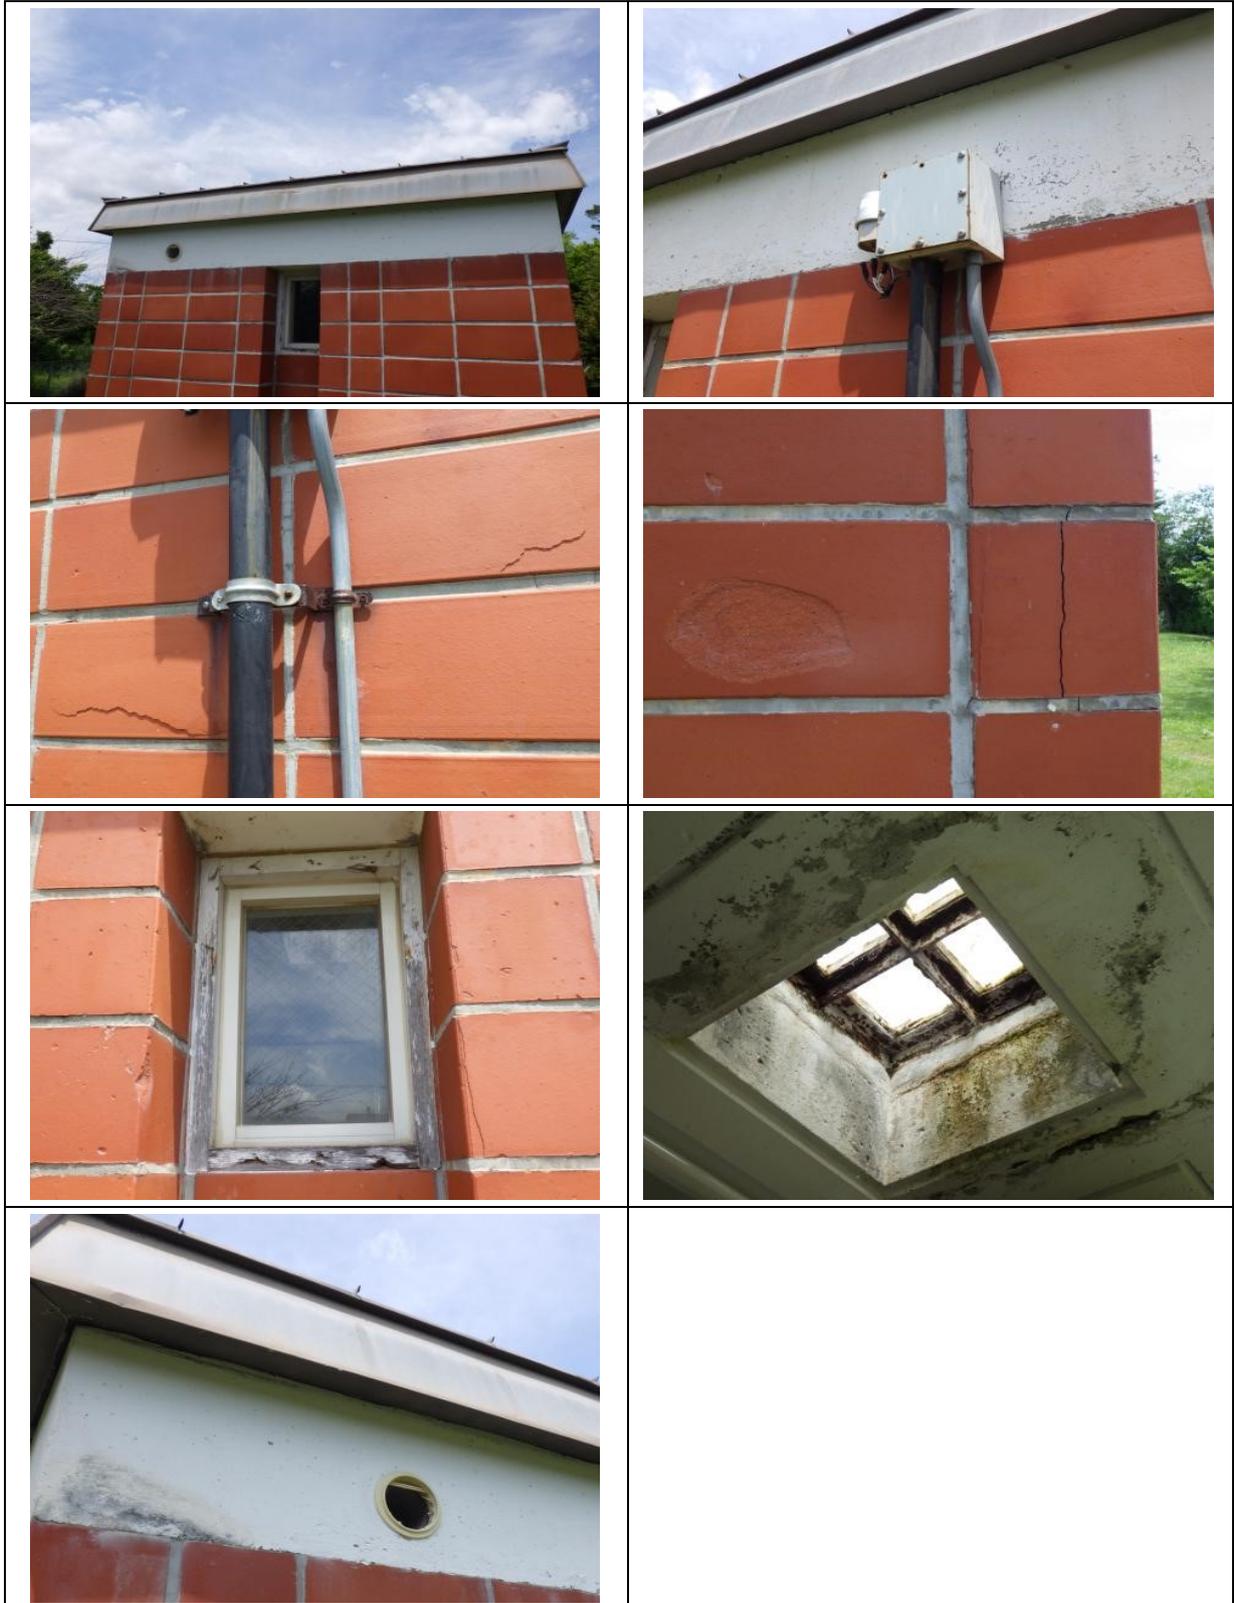
利用状況	にしまち公園トイレとして、夏場を中心に多くの住民に利用されている。
施設の状況	屋根、セラミックブロック及び内装に劣化がみられる。
今後の方向性	今後も定期的な点検を行い、不具合や劣化箇所があれば必要な対策を講じ長寿命化を図る。

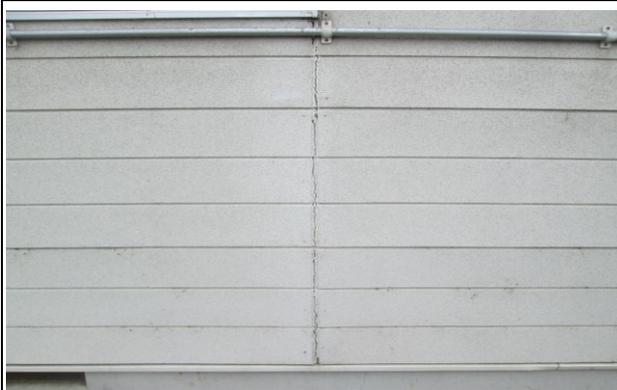
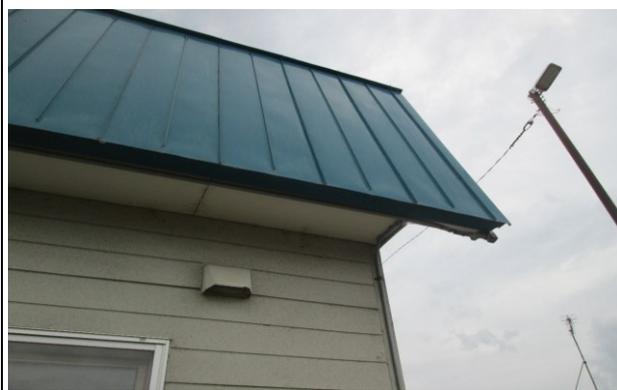
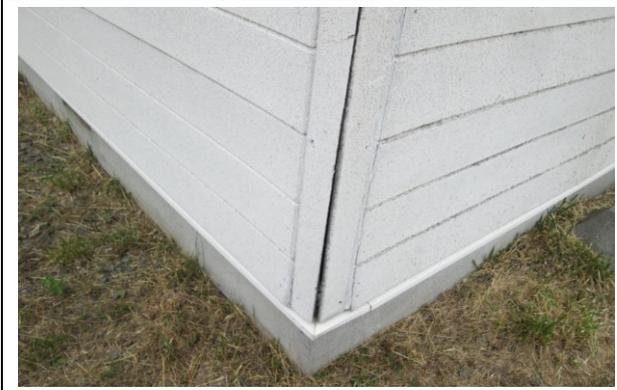
利用状況	教員住宅として使用している。
施設の状況	屋根、外装、内装に劣化がみられる。
今後の方向性	入居していた教諭が退去したため、総務課への移管を検討する。

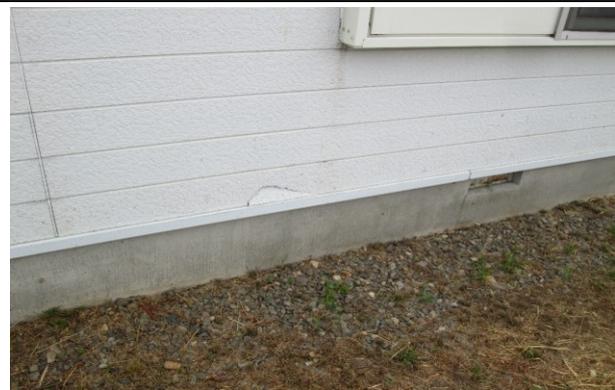
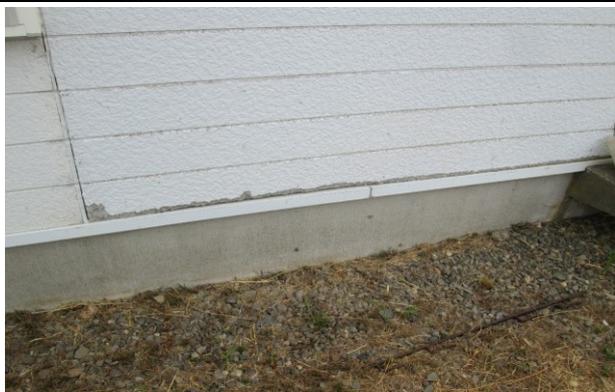
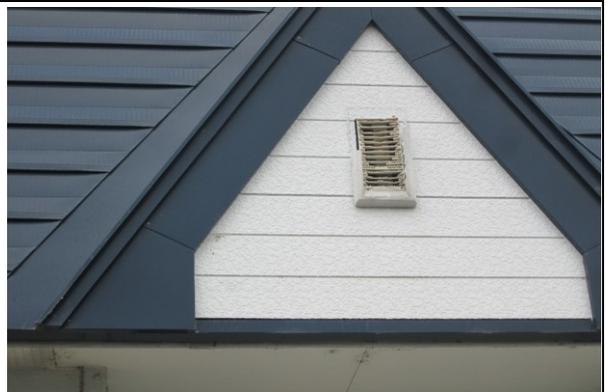
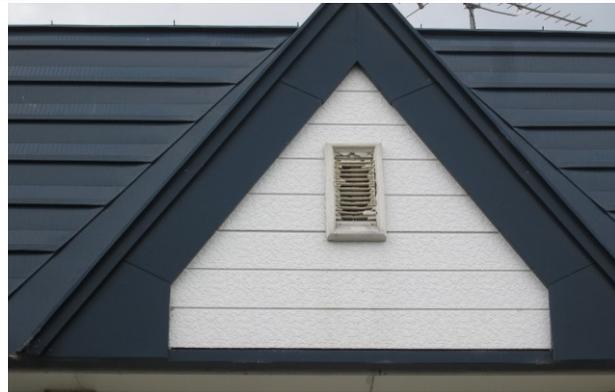
利用状況	令和5年度まで教員住宅として使用していたが、令和6年度より普通財産に移管
施設の状況	外壁、屋根、軒天、内装(畳)に劣化がみられる。
今後の方向性	売却、取壊し等を検討する。当面、施設周辺の環境整備、安全対策を図っていく。
