上富良野町公共施設個別施設計画

令和7年3月改定

上富良野町

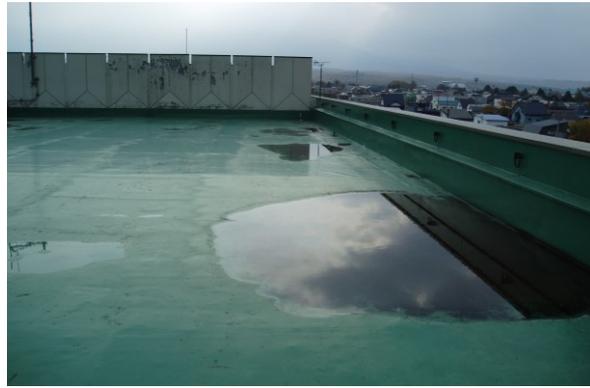
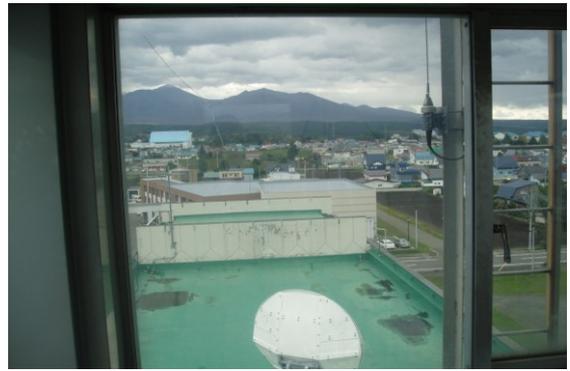
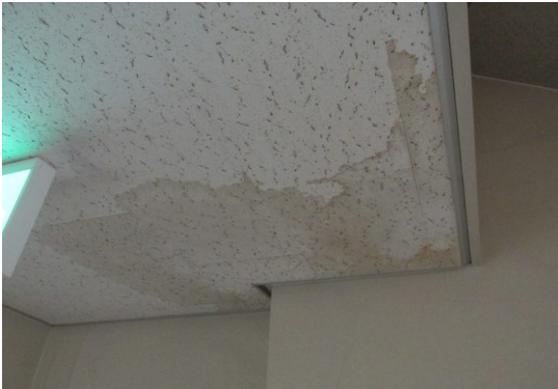
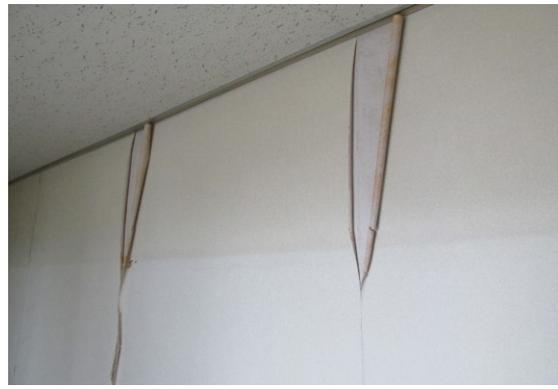
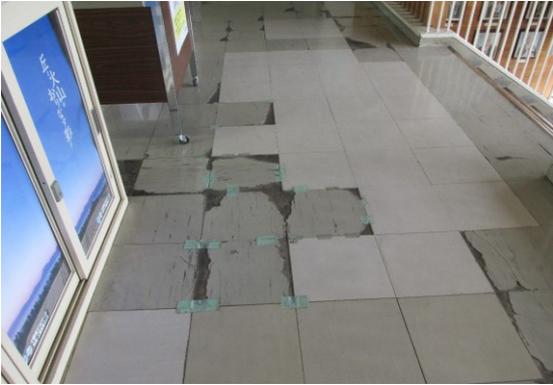
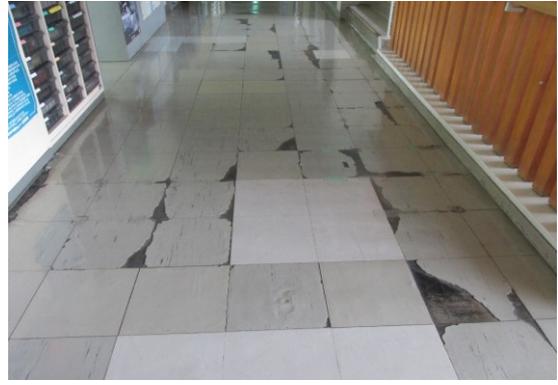
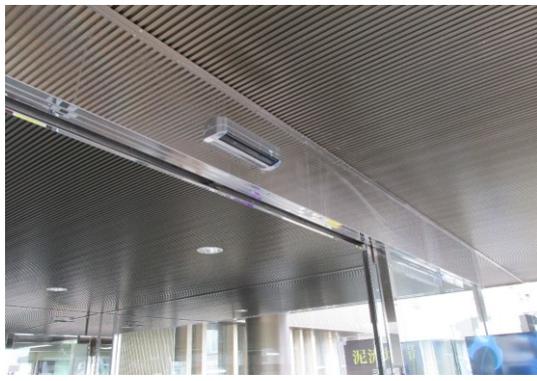
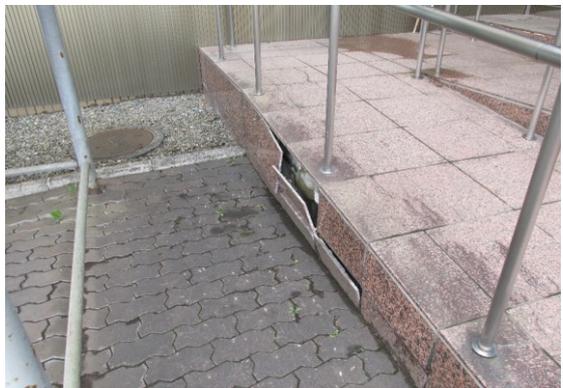
特記事項に記入した状況の写真

項目	箇所	評価基準	特記事項
健全性	外被性能	・ 屋根・外壁の剥離、ひび割れ等の損傷状況	
		・ 屋根、外壁等からの漏水の有無	3階一部天井漏水あり
		・ 屋根の劣化状況(屋根材、防水材)	屋上防水の劣化
		・ 外壁の劣化状況 (剥離、落下等の危険性の有無)	正面玄関横スロープの外壁の劣化 正面玄関庇笠木からの雨漏り
		・ サッシの劣化状況 ・ その他	
機能性	室内性能	・ 内装の劣化状況 (天井、壁、床、建具等) ・ その他	壁クロスの劣化、剥離、床タイルの劣化
	電気設備	・ 照明の状況	
		・ 電気設備の状況	分電盤配線用遮断器の容量が不適正
		・ 昇降設備の状況	
		・ その他	
	機械設備	・ 給排水設備の状況	
		・ 空調設備(冷暖房)の状況	
・ 消防設備の状況 ・ その他		令和6年度、消火器、消火ホースの更新済み

利用状況	役場庁舎として、多数の方に利用されている。
施設の状況	屋上防水に劣化がみられる。
今後の方向性	今後も定期的な点検を行い、不具合や劣化箇所があれば必要な対策を講じ長寿命化を図る。 今後の方向性について、検討する。

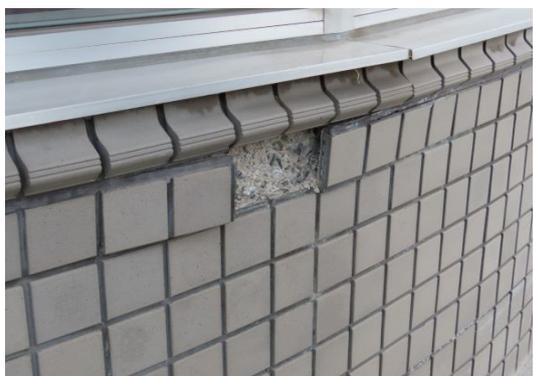
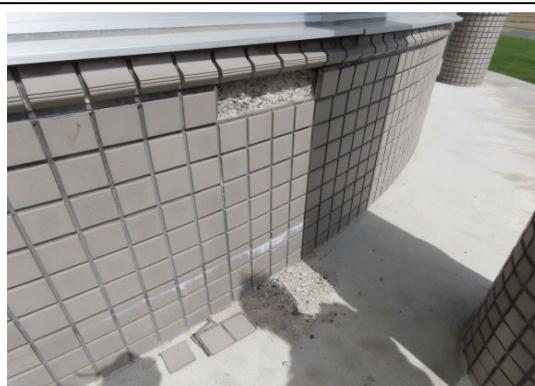
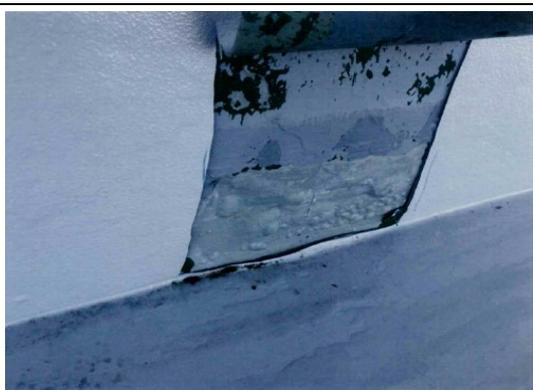
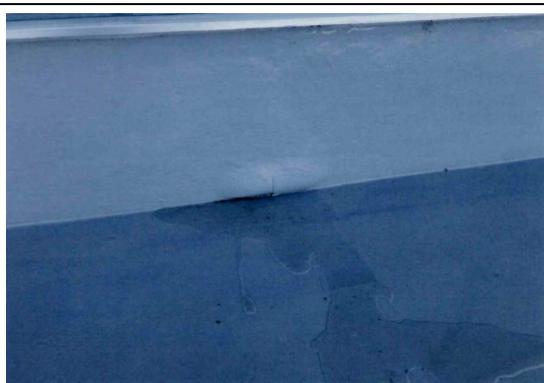
特記事項に記入した状況の写真

項目	箇所	評価基準	特記事項	
健全性	外被性能	・屋根・外壁の剥離、ひび割れ等の損傷状況	ステージ側の外壁タイル剥離	
		・屋根、外壁等からの漏水の有無		
		・屋根の劣化状況(屋根材、防水材)		
		・外壁の劣化状況		
		(剥離、落下等の危険性の有無)		
		・サッシの劣化状況		
機能性	室内性能	・内装の劣化状況		
		(天井、壁、床、建具等)		
	・その他			
	電気設備	・照明の状況		
		・電気設備の状況		
		・昇降設備の状況		
		・その他		
	機械設備	・給排水設備の状況		令和6年度に暖房機5台更新
		・空調設備(冷暖房)の状況		
		・消防設備の状況		
		・その他

利用状況	主に地域住民の集会施設として利用されている。 草分住民会へ管理委託している。
施設の状況	ステージ側の外壁タイルが剥離している。 屋上のサッシ廻りに空気が入っているため、シーリング工事を予定している。
今後の方向性	今後も定期的な点検を行い、不具合や劣化箇所があれば必要な対策を講じ長寿命化を図る。

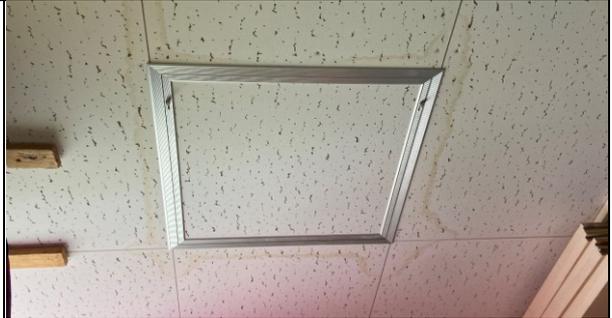
項目	箇所	評価基準	特記事項
健全性	外被性能	・屋根・外壁の剥離、ひび割れ等の損傷状況	2階休養室で雨漏りあり
		・屋根、外壁等からの漏水の有無	外壁の劣化
		・屋根の劣化状況(屋根材、防水材)	
		・外壁の劣化状況 (剥離、落下等の危険性の有無)	
		・サッシの劣化状況	
		・その他	玄関前スロープのブロック劣化、手すりのぐらつきはなし
機能性	室内性能	・内装の劣化状況 (天井、壁、床、建具等)	
		・その他	
	電気設備	・照明の状況	
		・電気設備の状況	
		・昇降設備の状況	
		・その他	
	機械設備	・給排水設備の状況	
		・空調設備(冷暖房)の状況	
		・消防設備の状況	
・その他

↑
←休憩室雨漏り跡

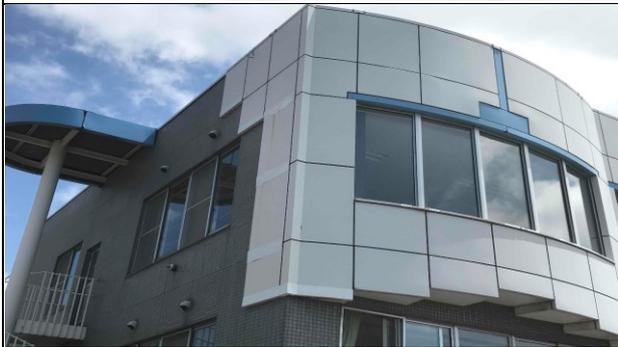
利用状況	防災センターとして使用し、通常は児童館として使用している。
施設の状況	外壁の劣化がみられる。 運動場に水銀灯を使用しているためLED化が必要。
今後の方向性	今後も定期的な点検を行い、不具合や劣化箇所があれば必要な対策を講じ長寿命化を図る。

トタンによる外壁修繕結果

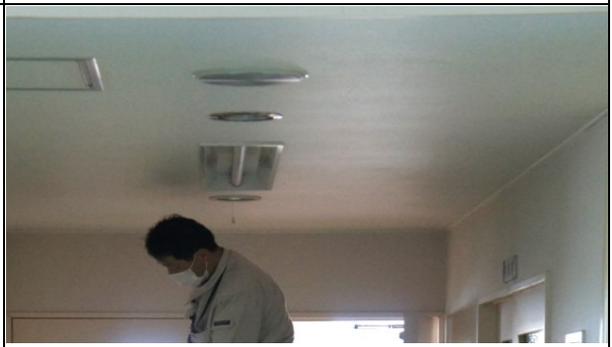
蛍光灯（LED化未実施）

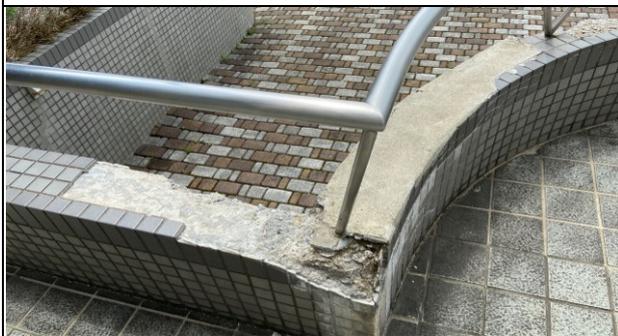
↑
玄関スロープ手すり下のブロック劣化→

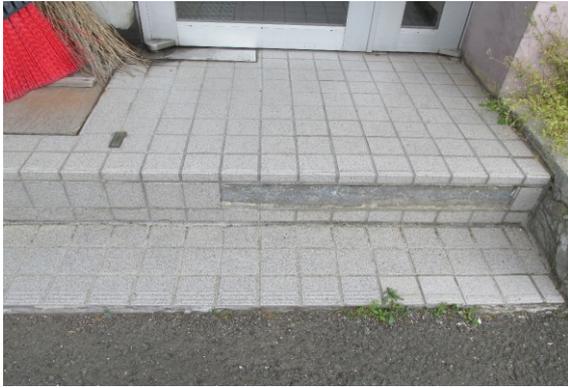
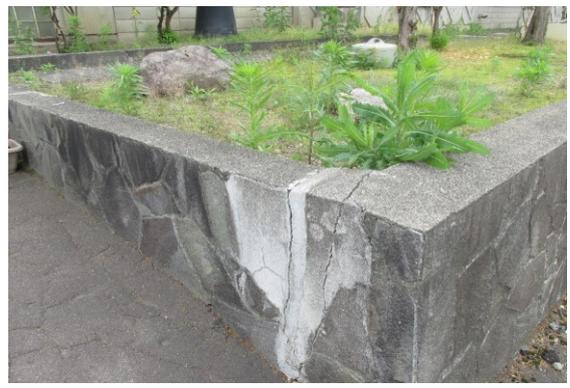
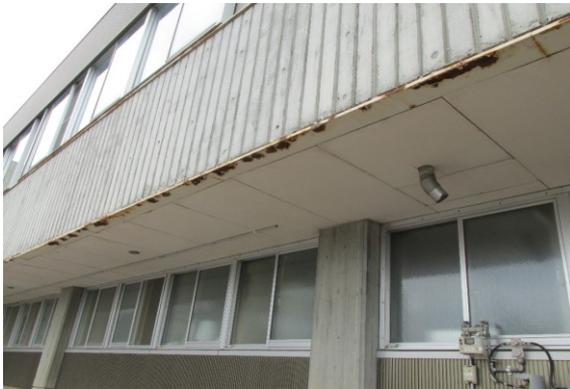
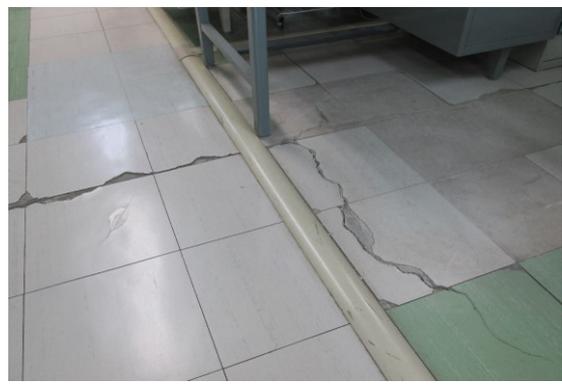
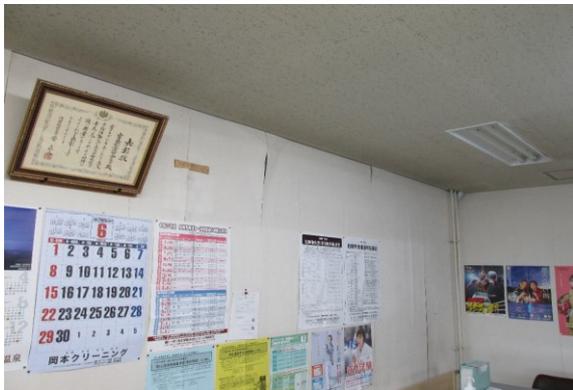
項目	箇所	評価基準	特記事項
健全性	外被性能	・ 屋根・外壁の剥離、ひび割れ等の損傷状況	
		・ 屋根、外壁等からの漏水の有無	
		・ 屋根の劣化状況(屋根材、防水材)	
		・ 外壁の劣化状況 (剥離、落下等の危険性の有無)	指令室玄関タイルの剥がれ 正面玄関塀の老朽化 庇の錆
		・ サッシの劣化状況 ・ その他	
機能性	室内性能	・ 内装の劣化状況 (天井、壁、床、建具等)	事務所クロスの劣化、事務所床のひび割れ
		・ その他	
	電気設備	・ 照明の状況	
		・ 電気設備の状況	
		・ 昇降設備の状況	
		・ その他	
	機械設備	・ 給排水設備の状況	
・ 空調設備(冷暖房)の状況		暖房ボイラーの経年劣化	
・ 消防設備の状況 ・ その他

利用状況	消防庁舎として使用している。
施設の状況	暖房ボイラー(署事務所・大会議室)(H17更新)は経年による更新する時期を計画する必要がある。 救助訓練塔(サイレン棟)の作業床面が錆により腐食し穴や亀裂があるため、床面の交換修理が必要である。
今後の方向性	今後も定期的な点検を行い、不具合や劣化箇所があれば必要な対策を講じ長寿命化を図る。

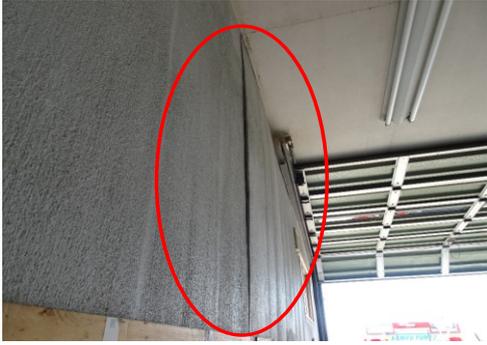
1階車庫南側内壁の剥離

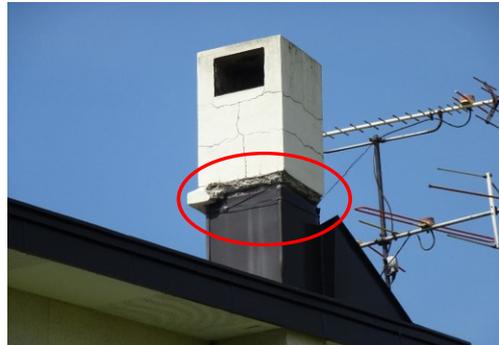
項目	箇所	評価基準	特記事項
健全性	外被性能	・ 屋根・外壁の剥離、ひび割れ等の損傷状況	外壁のひび
		・ 屋根、外壁等からの漏水の有無	サッシの劣化、外壁から雨漏り
		・ 屋根の劣化状況(屋根材、防水材)	
		・ 外壁の劣化状況 (剥離、落下等の危険性の有無)	外壁の剥離
		・ サッシの劣化状況	
		・ その他	煙突の一部剥離
機能性	室内性能	・ 内装の劣化状況 (天井、壁、床、建具等)	ひび割れ、剥離、雨漏りによる壁紙の汚損
		・ その他	
	電気設備	・ 照明の状況	
		・ 電気設備の状況	
		・ 昇降設備の状況	
		・ その他	
	機械設備	・ 給排水設備の状況	
		・ 空調設備(冷暖房)の状況	
		・ 消防設備の状況	
		・ その他

屋根煙突

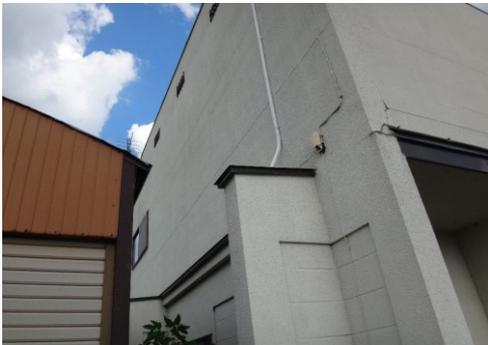
建物北側外壁ひび及び剥離

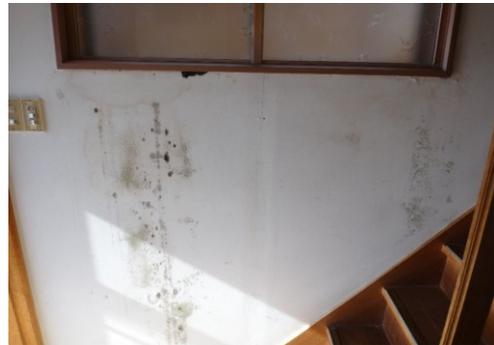
建物雨漏りによる壁紙汚損

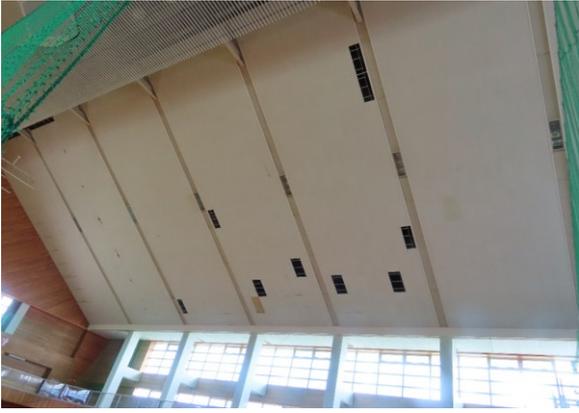
利用状況	スポーツや文化事業において町内外問わず、多くの方々に利用されている。
施設の状況	アリーナにおいて水銀灯を使用しているため、LED化が必要。 アリーナにおいて、特定天井からの改修工事が必要である。
今後の方向性	今後も定期的な点検を行い、不具合や劣化箇所があれば必要な対策を講じ長寿命化を図る。

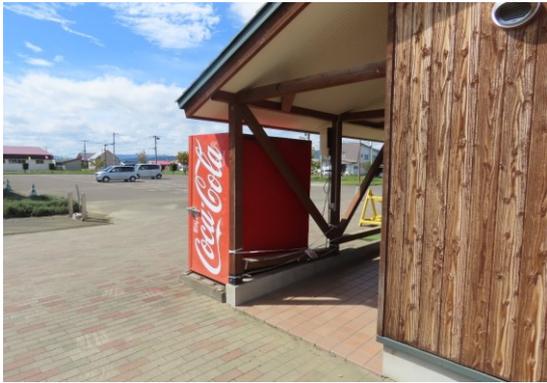
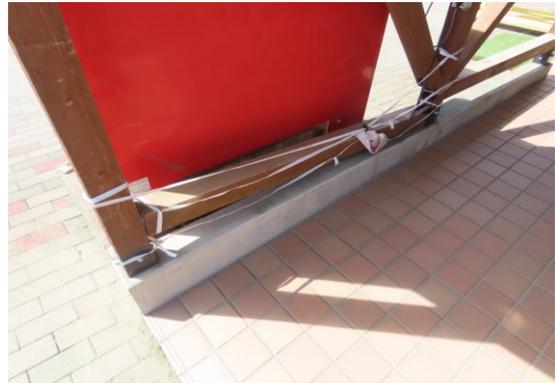
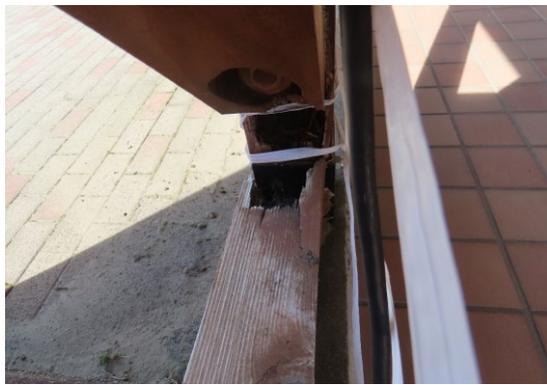
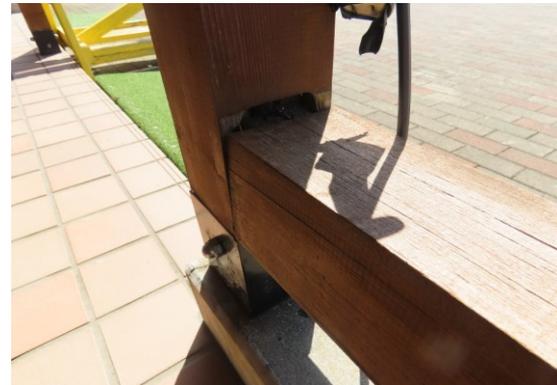
項目	箇所	評価基準	特記事項
健全性	外被性能	・ 屋根・外壁の剥離、ひび割れ等の損傷状況	
		・ 屋根、外壁等からの漏水の有無	
		・ 屋根の劣化状況(屋根材、防水材)	
		・ 外壁の劣化状況 (剥離、落下等の危険性の有無)	
		・ サッシの劣化状況	
		・ その他	屋根の支柱が腐食し損傷あり
機能性	室内性能	・ 内装の劣化状況 (天井、壁、床、建具等)	
		・ その他	
	電気設備	・ 照明の状況	
		・ 電気設備の状況	
		・ 昇降設備の状況	
		・ その他	
	機械設備	・ 給排水設備の状況	
		・ 空調設備(冷暖房)の状況	
		・ 消防設備の状況	
・ その他

利用状況	夏～秋の期間に、多くの方々に利用されている。 ㈱CSTが指定管理者として管理している。
施設の状況	屋根の支柱に腐食が見られ、損傷している箇所がある。
今後の方向性	今後も定期的な点検を行い、不具合や劣化箇所があれば必要な対策を講じ長寿命化を図る。

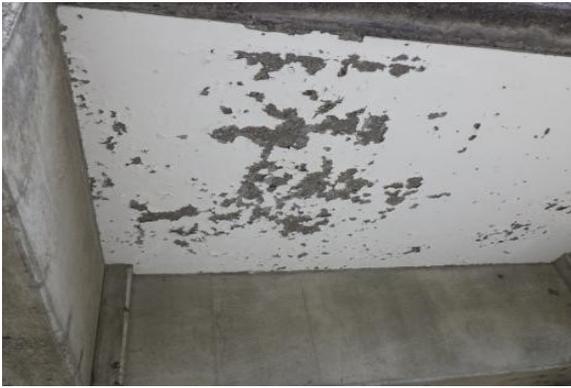
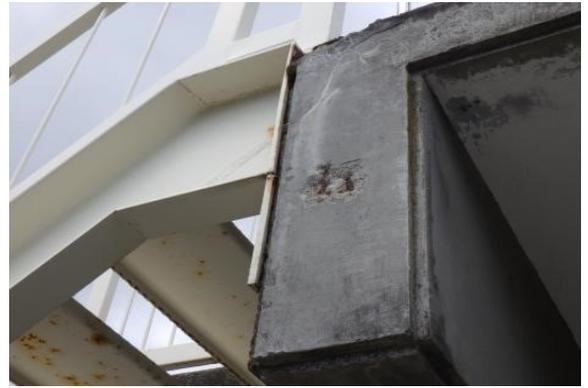
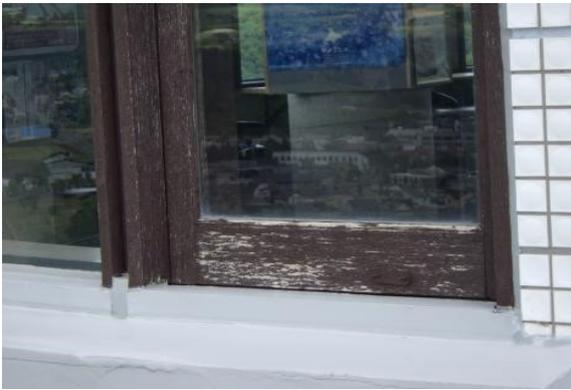
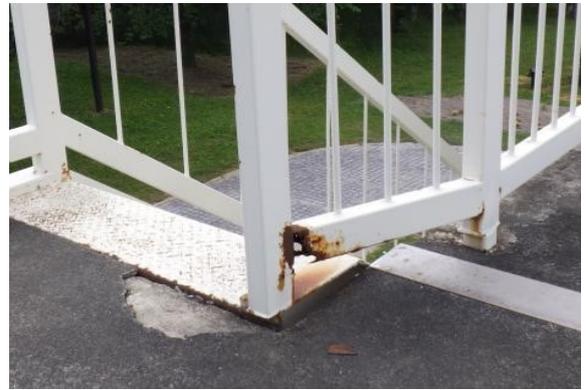
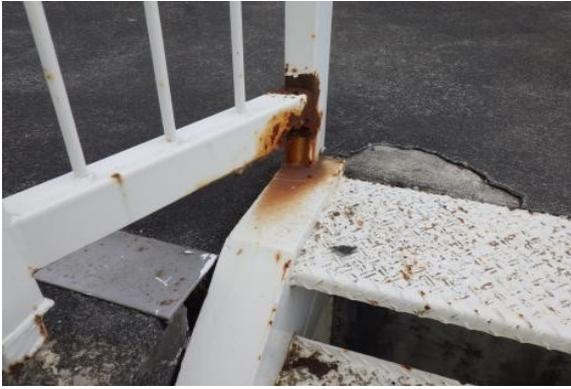
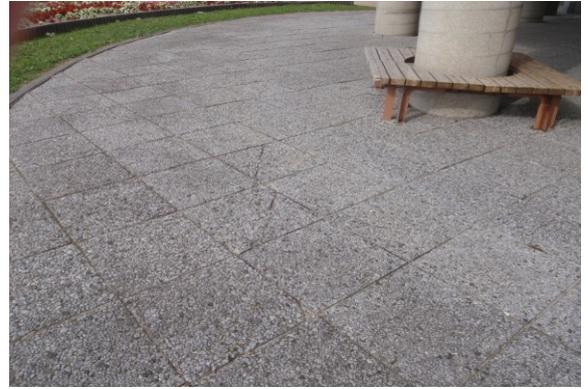
項目	箇所	評価基準	特記事項
健全性	外被性能	・ 屋根・外壁の剥離、ひび割れ等の損傷状況	塗膜の剥離、鉄筋の露出、タイルの浮き
		・ 屋根、外壁等からの漏水の有無	
		・ 屋根の劣化状況(屋根材、防水材)	
		・ 外壁の劣化状況	
		(剥離、落下等の危険性の有無)	
		・ サッシの劣化状況	木製サッシの劣化
・ その他	踊り場手摺の腐食、平板に不陸やひび、階段の腐食		
機能性	室内性能	・ 内装の劣化状況	床に雨水の滞留痕やひび割れ、天井材の塗装剥離
		(天井、壁、床、建具等)	
		・ その他	入口扉ヒンジ部分劣化
	電気設備	・ 照明の状況	
		・ 電気設備の状況	
		・ 昇降設備の状況	
		・ その他	
	機械設備	・ 給排水設備の状況	
		・ 空調設備(冷暖房)の状況	
		・ 消防設備の状況	
・ その他

利用状況	夏期の観光シーズンを中心に展望台として、観光客等多くの方に利用されている。
施設の状況	手すり、タイル浮き、内装、建具、外構に劣化がみられる。
今後の方向性	様々なイベント会場として使用していくため今後も定期的な点検を行い、不具合や劣化箇所があれば必要な対策を講じ長寿命化を図る。

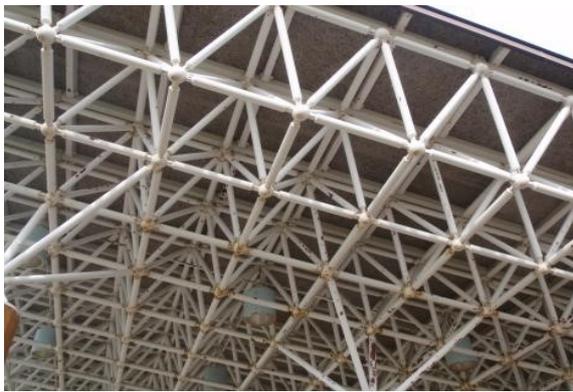
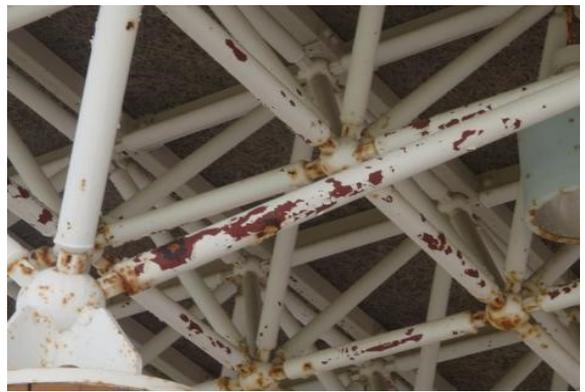
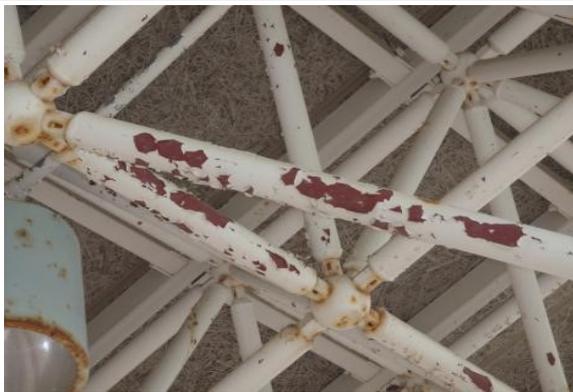
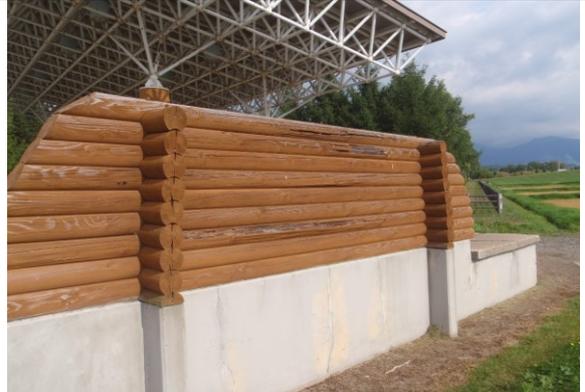
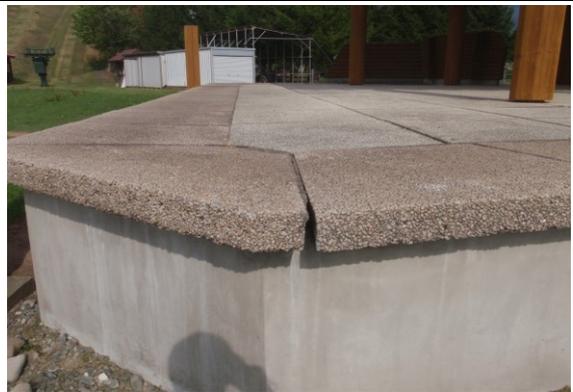
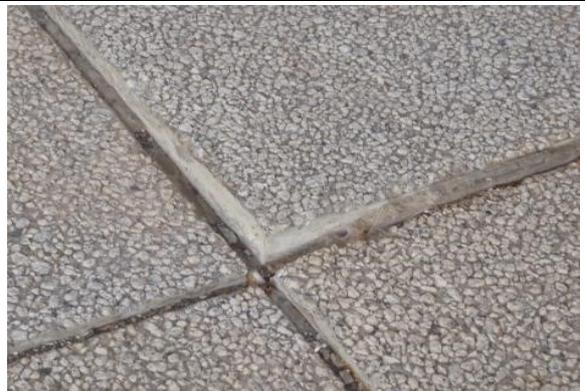
特記事項に記入した状況の写真

②施設の状況			
項目	箇所	評価基準	特記事項
健全性	外被性能	・屋根・外壁の剥離、ひび割れ等の損傷状況	金属部にサビ
		・屋根、外壁等からの漏水の有無	
		・屋根の劣化状況(屋根材、防水材)	
		・外壁の劣化状況 (剥離、落下等の危険性の有無)	壁材の腐食
		・サッシの劣化状況	
		・その他	床部分の平板に不陸
機能性	室内性能	・内装の劣化状況 (天井、壁、床、建具等)	
		・その他	
	電気設備	・照明の状況	
		・電気設備の状況	
		・昇降設備の状況	
		・その他	
	機械設備	・給排水設備の状況	
		・空調設備(冷暖房)の状況	
		・消防設備の状況	
		・その他

④施設の現状と方向性	
利用状況	夏期イベント会場のステージとして多くの多くの方に利用されている。
施設の状況	外装全体的に劣化がみられる。
今後の方向性	今後も定期的な点検により、不具合や劣化への対策を講じ長寿命化を図るが、並行して活用の機会や頻度を精査して解体や規模縮小の検討を行う。

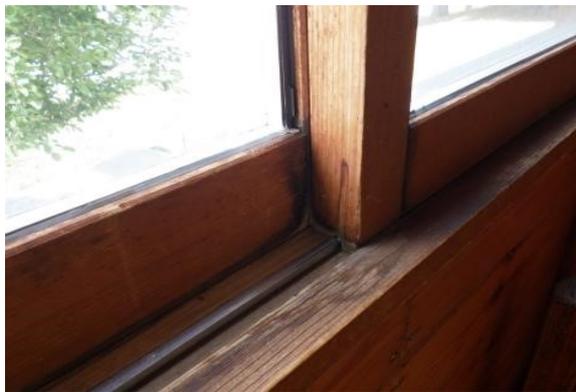
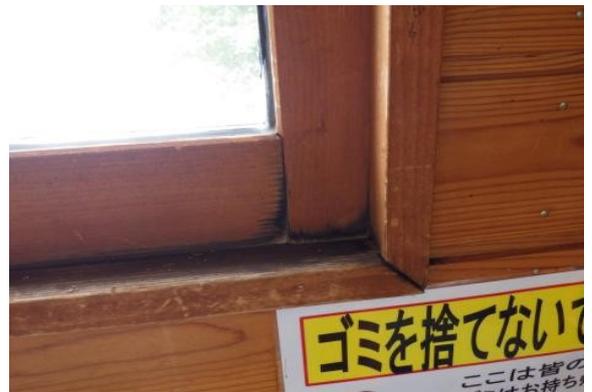
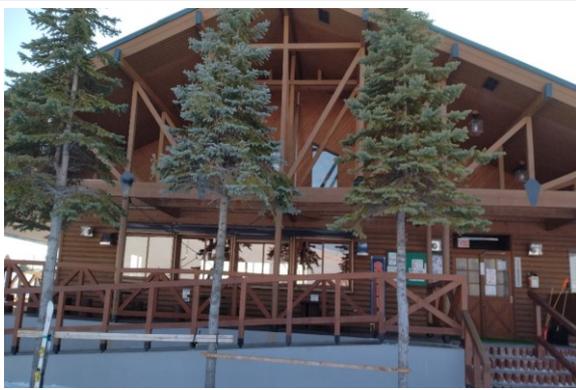
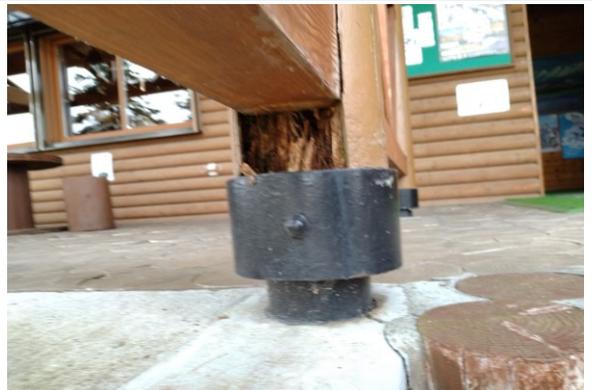
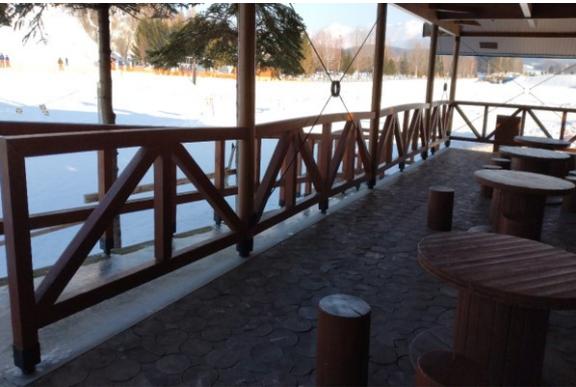
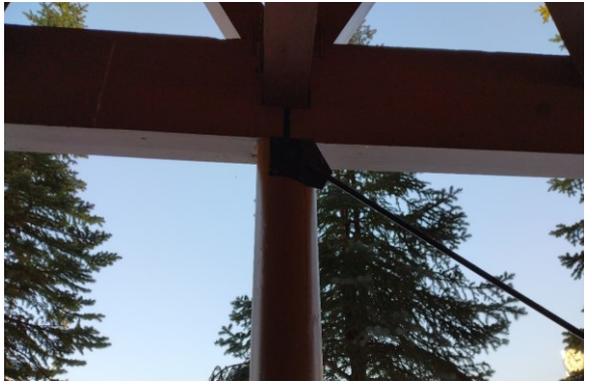
特記事項に記入した状況の写真

②施設の状況			
項目	箇所	評価基準	特記事項
健全性	外被性能	・屋根・外壁の剥離、ひび割れ等の損傷状況	
		・屋根、外壁等からの漏水の有無	
		・屋根の劣化状況(屋根材、防水材)	
		・外壁の劣化状況 (剥離、落下等の危険性の有無)	
		・サッシの劣化状況	木製サッシの劣化
		・その他	柱脚部の腐食
機能性	室内性能	・内装の劣化状況 (天井、壁、床、建具等)	
		・その他	
	電気設備	・照明の状況	
		・電気設備の状況	
		・昇降設備の状況	
		・その他	
	機械設備	・給排水設備の状況	
		・空調設備(冷暖房)の状況	
		・消防設備の状況	
		・その他

④施設の現状と方向性	
利用状況	夏期のイベントや冬期のスキー休憩舎として多くの方に利用されている。
施設の状況	木製サッシに劣化がみられる。
今後の方向性	今後も定期的な点検を行い、不具合や劣化箇所があれば必要な対策を講じ長寿命化を図る。

③施設維持費、工事・修繕履歴								
年度	内訳	歳出(千円)						歳入(千円)
		電気料	通信料	水道料	燃料費	修繕費	計	使用料
令和4年度		No.24の日の出公園展望台へ一括計上						-
令和5年度								-
令和6年度								-
3年間平均								-
経済性	工事・修繕等	工事・修繕履歴(過去3年間で500千円以上を記載)			工事・修繕予定(500千円以上を記載)			
		実施年度	修繕・工事名	事業費(千円)	実施年度	修繕・工事名	事業費(千円)	
	令和4年度	外部改修工事	4,015	令和8年度	柱脚部腐食対策	5,500

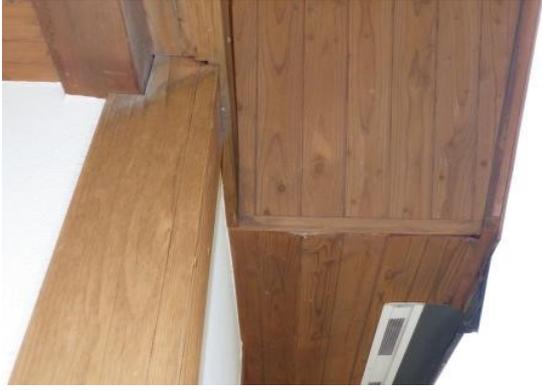
特記事項に記入した状況の写真

項目	箇所	評価基準	特記事項
健全性	外被性能	・屋根・外壁の剥離、ひび割れ等の損傷状況	
		・屋根、外壁等からの漏水の有無	
		・屋根の劣化状況(屋根材、防水材)	軒天材にゆがみ
		・外壁の劣化状況 (剥離、落下等の危険性の有無)	
		・サッシの劣化状況	
		・その他	
機能性	室内性能	・内装の劣化状況 (天井、壁、床、建具等)	
		・その他	
	電気設備	・照明の状況	
		・電気設備の状況	
		・昇降設備の状況	
		・その他	
	機械設備	・給排水設備の状況	
		・空調設備(冷暖房)の状況	
		・消防設備の状況	
・その他

利用状況	観光シーズンを中心に駐車場トイレとして、観光客等多くの方に利用されている。
施設の状況	軒天に劣化がみられる。
今後の方向性	今後も定期的な点検を行い、不具合や劣化箇所があれば必要な対策を講じ長寿命化を図る。

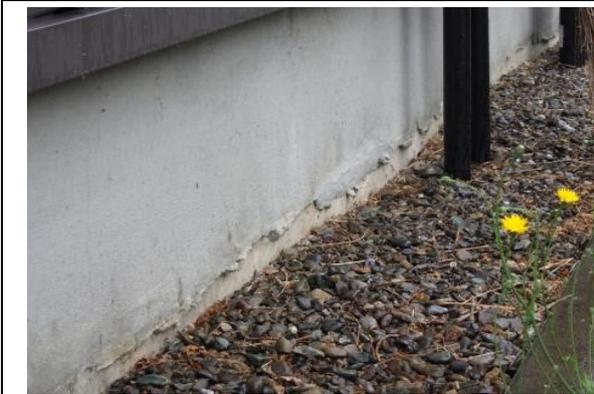
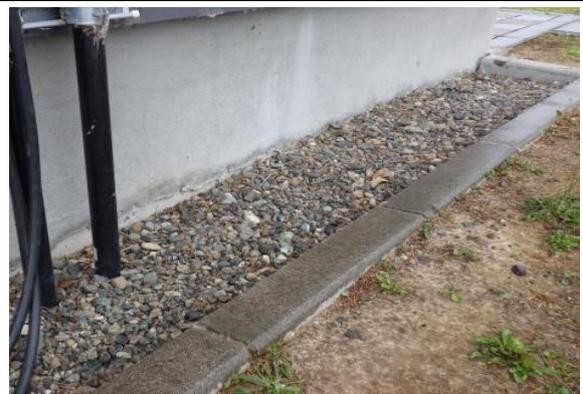
特記事項に記入した状況の写真

項目	箇所	評価基準	特記事項
健全性	外被性能	・屋根・外壁の剥離、ひび割れ等の損傷状況	
		・屋根、外壁等からの漏水の有無	
		・屋根の劣化状況(屋根材、防水材)	
		・外壁の劣化状況 (剥離、落下等の危険性の有無)	
		・サッシの劣化状況	
		・その他	犬走縁石及び砂利の沈下
機能性	室内性能	・内装の劣化状況 (天井、壁、床、建具等)	
		・その他	
	電気設備	・照明の状況	
		・電気設備の状況	
		・昇降設備の状況	
		・その他	
	機械設備	・給排水設備の状況	
		・空調設備(冷暖房)の状況	
		・消防設備の状況	
・その他

利用状況	観光シーズンを中心に展望台トイレとして、観光客等多くの方に利用されている。
施設の状況	犬走縁石及び砂利に沈下が見られる。
今後の方向性	今後も定期的な点検を行い、不具合や劣化箇所があれば必要な対策を講じ長寿命化を図る。

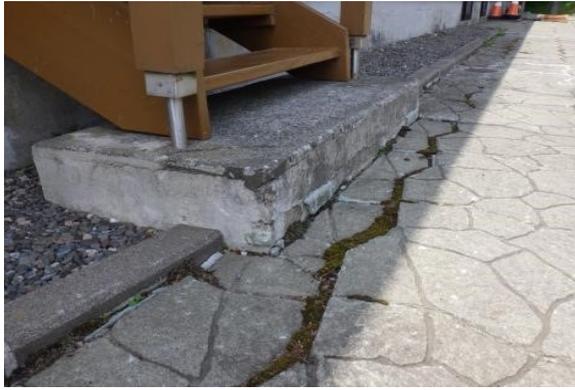
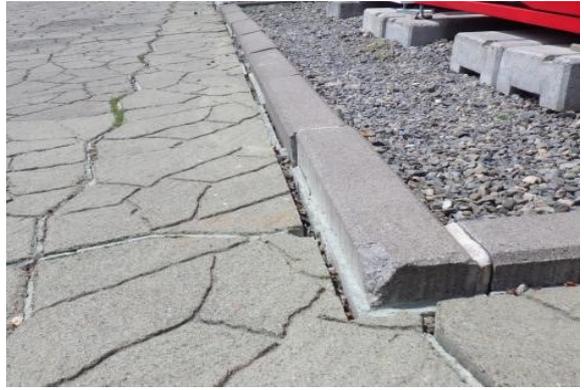
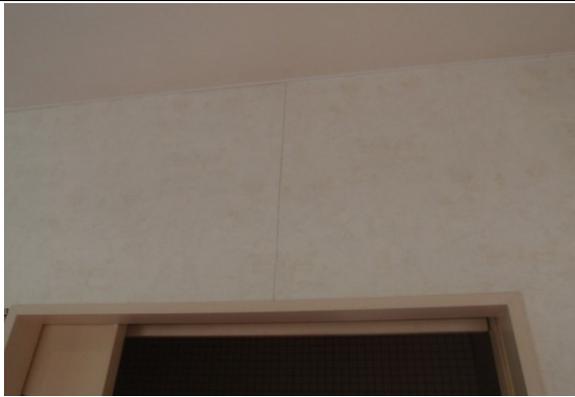
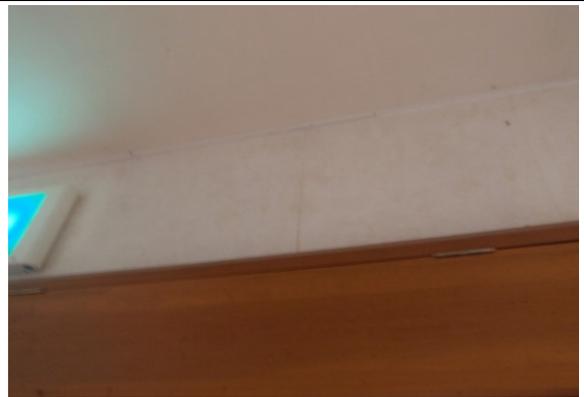
特記事項に記入した状況の写真

項目	箇所	評価基準	特記事項
健全性	外被性能	・屋根・外壁の剥離、ひび割れ等の損傷状況	
		・屋根、外壁等からの漏水の有無	
		・屋根の劣化状況(屋根材、防水材)	
		・外壁の劣化状況 (剥離、落下等の危険性の有無)	
		・サッシの劣化状況	
		・その他	スロープ入口に段差、外構の平板に不陸
機能性	室内性能	・内装の劣化状況 (天井、壁、床、建具等)	クロスに亀裂
		・その他	
	電気設備	・照明の状況	
		・電気設備の状況	
		・昇降設備の状況	
		・その他	
	機械設備	・給排水設備の状況	
・空調設備(冷暖房)の状況			
・消防設備の状況			
		・その他

利用状況	オートキャンプ場の受付として、観光シーズンを中心に多くの方に利用されている。 ㈱上富良野振興公社が指定管理者として管理している。
施設の状況	外構のスロープ、平板と内装クロスに劣化がみられる。
今後の方向性	今後も定期的な点検を行い、不具合や劣化箇所があれば必要な対策を講じ長寿命化を図る。

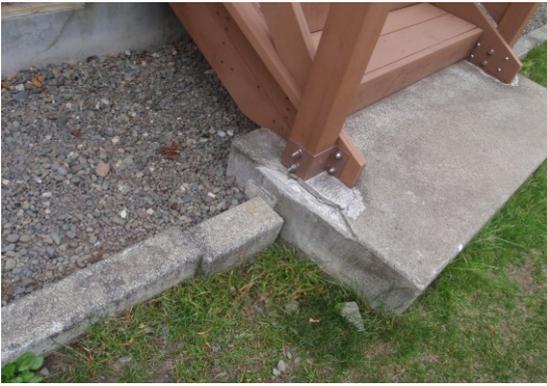
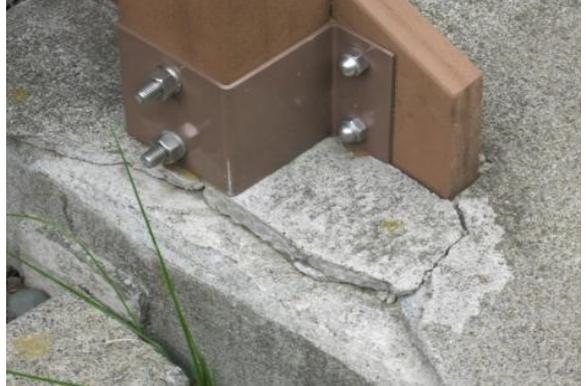
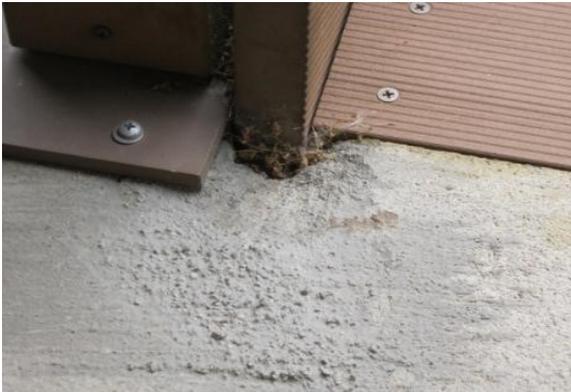
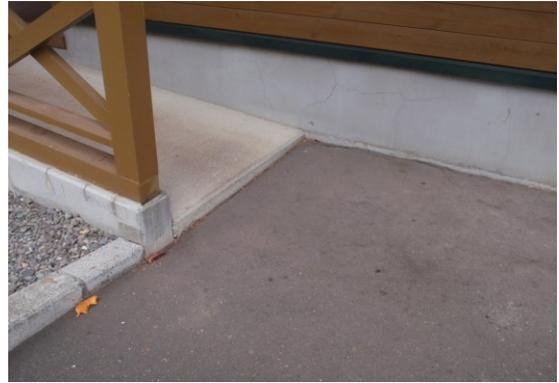
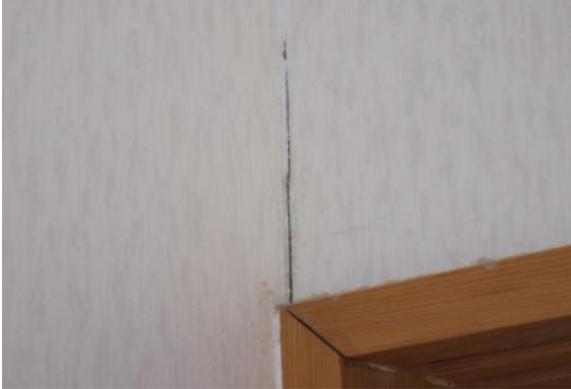
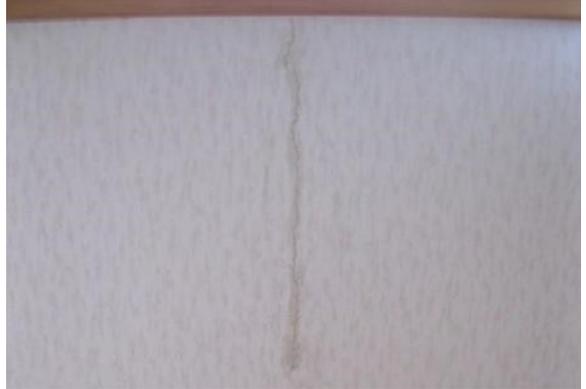
特記事項に記入した状況の写真

②施設の状況			
項目	箇所	評価基準	特記事項
健全性	外被性能	・屋根・外壁の剥離、ひび割れ等の損傷状況	
		・屋根、外壁等からの漏水の有無	外部階段モルタル欠損
		・屋根の劣化状況(屋根材、防水材)	
		・外壁の劣化状況 (剥離、落下等の危険性の有無)	
		・サッシの劣化状況	
		・その他	スロープ入口に段差、基礎コンクリートの一部剥離
機能性	室内性能	・内装の劣化状況 (天井、壁、床、建具等)	壁クロスに亀裂
		・その他	
	電気設備	・照明の状況	
		・電気設備の状況	
		・昇降設備の状況	
		・その他	
	機械設備	・給排水設備の状況	
		・空調設備(冷暖房)の状況	
		・消防設備の状況	
		・その他

利用状況	オートキャンプ場のコテージとして、観光シーズンを中心に多くの方に利用されている。 ㈱上富良野振興公社が指定管理者として管理している。
施設の状況	外部階段モルタル、スロープ、内装クロスに劣化がみられる。
今後の方向性	今後も定期的な点検を行い、不具合や劣化箇所があれば必要な対策を講じ長寿命化を図る。

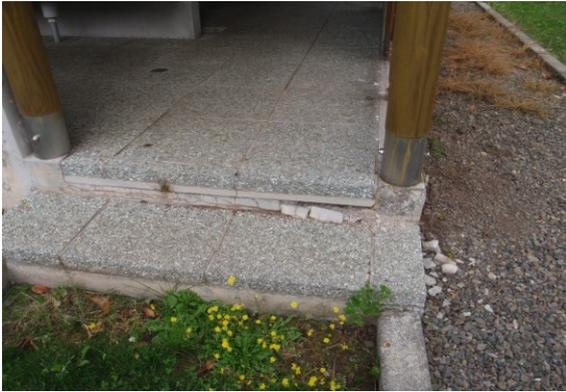
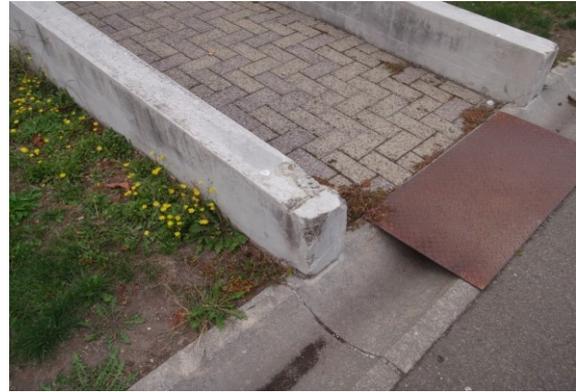
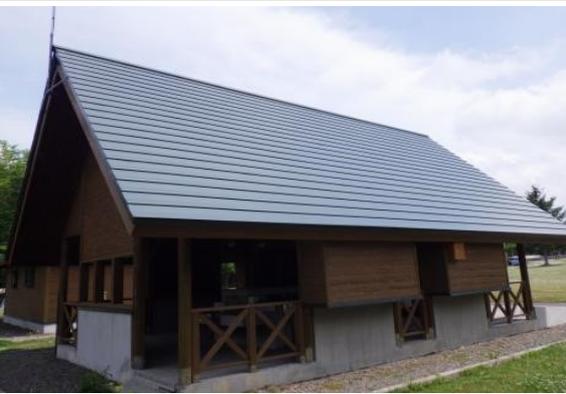
特記事項に記入した状況の写真

項目	箇所	評価基準	特記事項
健全性	外被性能	・ 屋根・外壁の剥離、ひび割れ等の損傷状況	
		・ 屋根、外壁等からの漏水の有無	
		・ 屋根の劣化状況(屋根材、防水材)	屋根塗膜の劣化
		・ 外壁の劣化状況 (剥離、落下等の危険性の有無)	
		・ サッシの劣化状況	
		・ その他	階段及びスロープの一部に剥離
機能性	室内性能	・ 内装の劣化状況 (天井、壁、床、建具等)	
		・ その他	
	電気設備	・ 照明の状況	
		・ 電気設備の状況	
		・ 昇降設備の状況	
		・ その他	
	機械設備	・ 給排水設備の状況	
		・ 空調設備(冷暖房)の状況	
		・ 消防設備の状況	
		・ その他

利用状況	観光シーズンを中心に、オートキャンプ場の炊事場として多くの方に利用されている。 株式会社富良野振興公社が指定管理者として管理している。
施設の状況	外構と屋根塗膜に劣化がみられる。
今後の方向性	今後も定期的な点検を行い、不具合や劣化箇所があれば必要な対策を講じ長寿命化を図る。

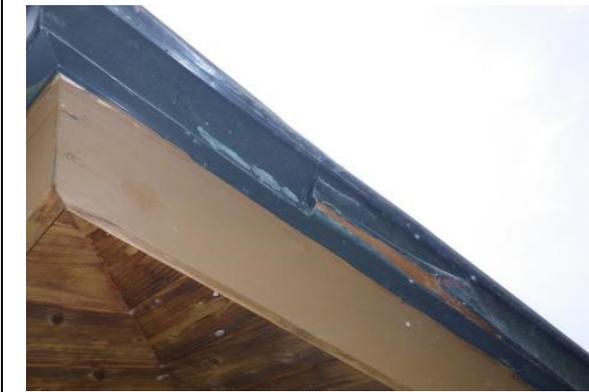
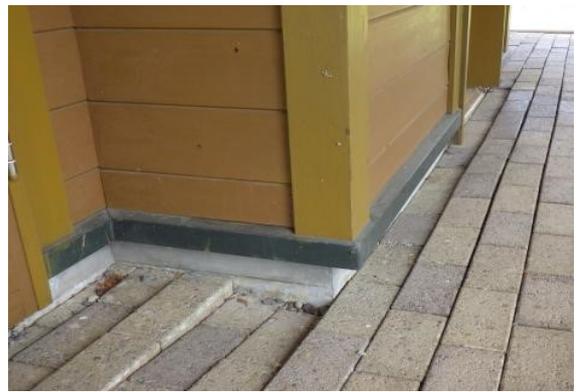
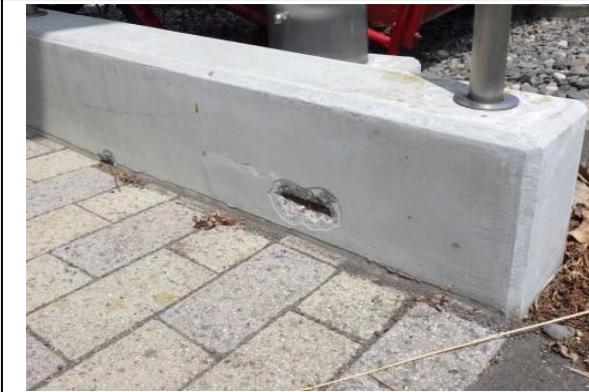
特記事項に記入した状況の写真

②施設の状況			
項目	箇所	評価基準	特記事項
健全性	外被性能	・ 屋根・外壁の剥離、ひび割れ等の損傷状況	屋根破風の破損
		・ 屋根、外壁等からの漏水の有無	
		・ 屋根の劣化状況(屋根材、防水材)	
		・ 外壁の劣化状況 (剥離、落下等の危険性の有無)	
		・ サッシの劣化状況	
		・ その他	入口部分ブロックの不陸・スロープ立ち上がり部の鉄筋露出
機能性	室内性能	・ 内装の劣化状況 (天井、壁、床、建具等)	
		・ その他	
	電気設備	・ 照明の状況	
		・ 電気設備の状況	
		・ 昇降設備の状況	
		・ その他	
	機械設備	・ 給排水設備の状況	
		・ 空調設備(冷暖房)の状況	
		・ 消防設備の状況	
・ その他

④施設の現状と方向性	
利用状況	オートキャンプ場のトイレとして、観光シーズンを中心に多くの方に利用されている。 ㈱上富良野振興公社が指定管理者として管理している。
施設の状況	屋根材に破損、外構に沈下及び鉄筋露出が見られる。
今後の方向性	今後も定期的な点検を行い、不具合や劣化箇所があれば必要な対策を講じ長寿命化を図る。

③施設維持費、工事・修繕履歴								
	内訳	歳出(千円)						歳入(千円)
		電気料	通信料	水道料	燃料費	修繕費	計	使用料
経済性	年度	No.29のオートキャンプ場センターハウスへ一括計上						
	令和4年度							-
	令和5年度							-
	令和6年度							-
	3年間平均							-
経済性	工事・修繕等	工事・修繕履歴(過去3年間で500千円以上を記載)			工事・修繕予定(500千円以上を記載)			
		実施年度	修繕・工事名	事業費(千円)	実施年度	修繕・工事名	事業費(千円)	
					令和13年度	屋根外壁塗装	1,000

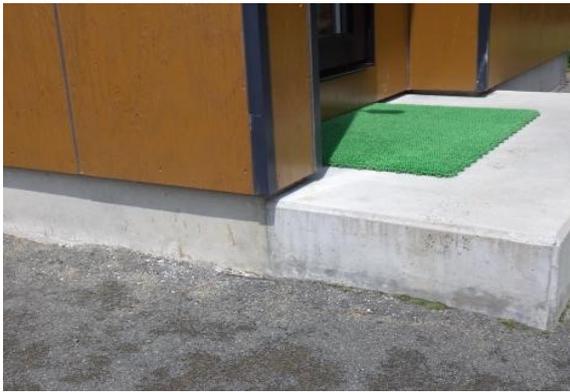
特記事項に記入した状況の写真

②施設の状況			
項目	箇所	評価基準	特記事項
健全性	外被性能	・ 屋根・外壁の剥離、ひび割れ等の損傷状況	基礎廻りの沈下
		・ 屋根、外壁等からの漏水の有無	
		・ 屋根の劣化状況(屋根材、防水材)	
		・ 外壁の劣化状況 (剥離、落下等の危険性の有無)	
		・ サッシの劣化状況	
		・ その他	
機能性	室内性能	・ 内装の劣化状況 (天井、壁、床、建具等)	
		・ その他	
	電気設備	・ 照明の状況	
		・ 電気設備の状況	
		・ 昇降設備の状況	
		・ その他	
	機械設備	・ 給排水設備の状況	
		・ 空調設備(冷暖房)の状況	
		・ 消防設備の状況	
・ その他

④施設の現状と方向性	
利用状況	オートキャンプ場のバンガローとして、観光シーズンを中心に多くの方に利用されている。 ㈱上富良野振興公社が指定管理者として管理している。
施設の状況	基礎廻りに沈下が見られる。
今後の方向性	今後も定期的な点検を行い、不具合や劣化箇所があれば必要な対策を講じ長寿命化を図る。

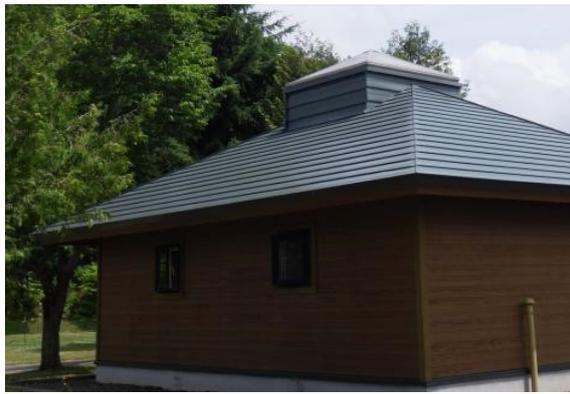
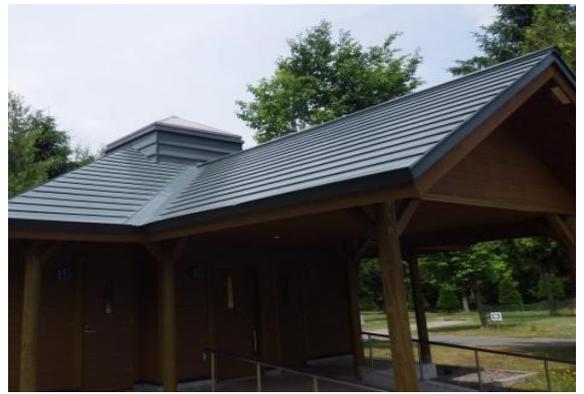
特記事項に記入した状況の写真

項目	箇所	評価基準	特記事項
健全性	外被性能	・ 屋根・外壁の剥離、ひび割れ等の損傷状況	
		・ 屋根、外壁等からの漏水の有無	
		・ 屋根の劣化状況(屋根材、防水材)	屋根塗膜の劣化
		・ 外壁の劣化状況 (剥離、落下等の危険性の有無)	
		・ サッシの劣化状況	
		・ その他	
機能性	室内性能	・ 内装の劣化状況 (天井、壁、床、建具等)	
		・ その他	
	電気設備	・ 照明の状況	
		・ 電気設備の状況	
		・ 昇降設備の状況	
		・ その他	
	機械設備	・ 給排水設備の状況	
		・ 空調設備(冷暖房)の状況	
		・ 消防設備の状況	
・ その他

利用状況	オートキャンプ場のトイレとして、観光シーズンを中心に多くの方に利用されている。 ㈱上富良野振興公社が指定管理者として管理している。
施設の状況	屋根塗膜に劣化が見られる。
今後の方向性	今後も定期的な点検を行い、不具合や劣化箇所があれば必要な対策を講じ長寿命化を図る。

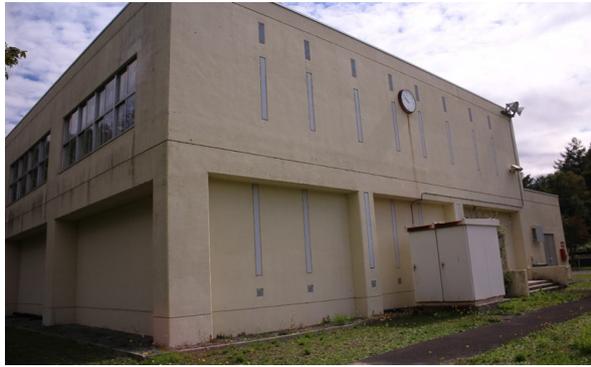
特記事項に記入した状況の写真

項目	箇所	評価基準	特記事項
健全性	外被性能	・屋根・外壁の剥離、ひび割れ等の損傷状況	
		・屋根、外壁等からの漏水の有無	
		・屋根の劣化状況(屋根材、防水材)	塗装の劣化
		・外壁の劣化状況 (剥離、落下等の危険性の有無)	塗装の劣化
		・サッシの劣化状況	
		・その他	
機能性	室内性能	・内装の劣化状況 (天井、壁、床、建具等)	
		・その他	
	電気設備	・照明の状況	
		・電気設備の状況	
		・昇降設備の状況	
		・その他	
	機械設備	・給排水設備の状況	
		・空調設備(冷暖房)の状況	温風暖房機内部の汚れ
		・消防設備の状況	
・その他

利用状況	地域住民の集会施設として利用されている。冬期間は陸上自衛隊の訓練としても使用される。清富住民会へ管理委託している。2年に1度、冬季訓練大会のため自衛隊が長期で合宿を行っている。
施設の状況	屋根、外壁に劣化がみられる。温風暖房機のフィルターや内部の汚れがひどく、毎年オーバーホールが必要である。
今後の方向性	今後も定期的な点検を行い、不具合や劣化箇所があれば必要な対策を講じ長寿命化を図る。

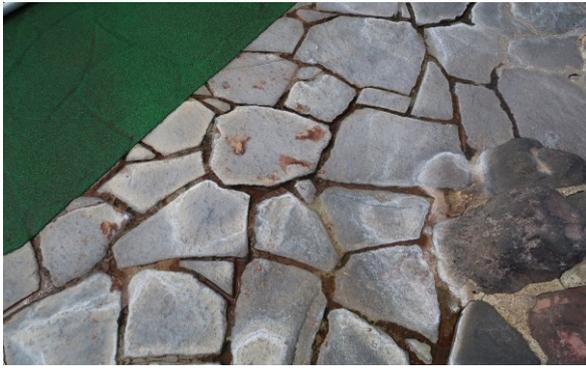
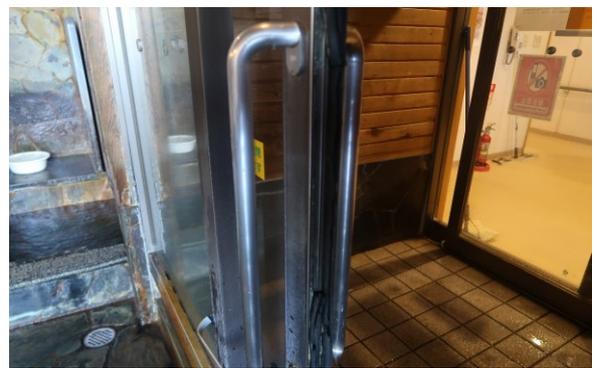
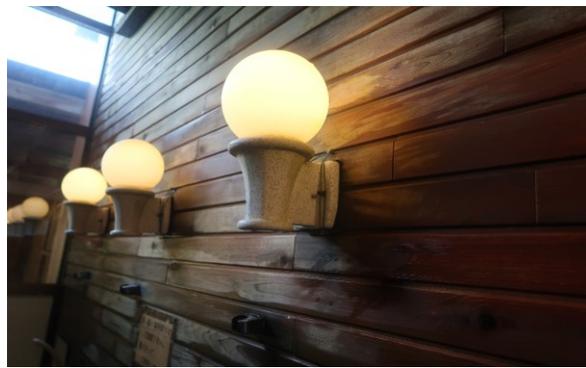
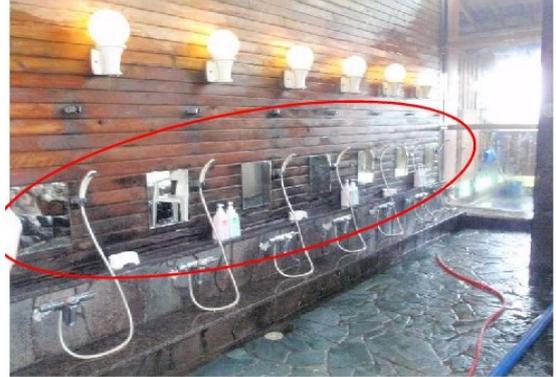
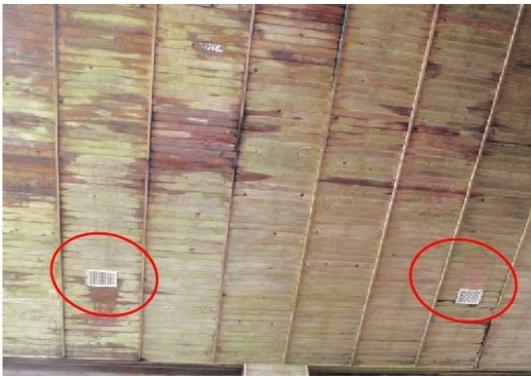
項目	箇所	評価基準	特記事項
健全性	外被性能	・屋根・外壁の剥離、ひび割れ等の損傷状況	屋根の剥離（令和5年工事側とは別の箇所にも剥がれあり）
		・屋根、外壁等からの漏水の有無	
		・屋根の劣化状況（屋根材、防水材）	風雪による剥離、損傷が一部みられる
		・外壁の劣化状況	
		（剥離、落下等の危険性の有無）	
		・サッシの劣化状況	浴室内扉にゆがみがあり開閉が困難である
・その他	露天風呂石床の目地が削れ指を挟む危険性がある		
機能性	室内性能	・内装の劣化状況	洗い場壁面の劣化、腐食による照明、シャワーのぐらつき
		（天井、壁、床、建具等）	
		・その他	
	電気設備	・照明の状況	
		・電気設備の状況	
		・昇降設備の状況	
		・その他	
	機械設備	・給排水設備の状況	
		・空調設備（冷暖房）の状況	浴室送風機（換気）の劣化
・消防設備の状況			
・その他

利用状況	吹上保養センター(浴場)として、年間を通じて多くの住民・観光客が利用している。
施設の状況	硫黄成分により、露天風呂や浴場を中心として劣化がみられる。
今後の方向性	当町の重要な観光拠点として今後も定期的な点検を行い、不具合や劣化箇所があれば必要な対策を講じ長寿命化を図る。

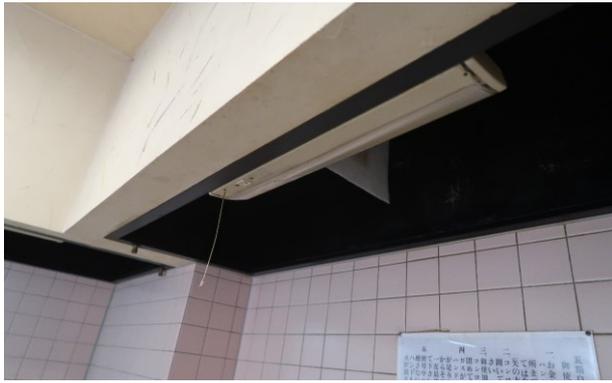
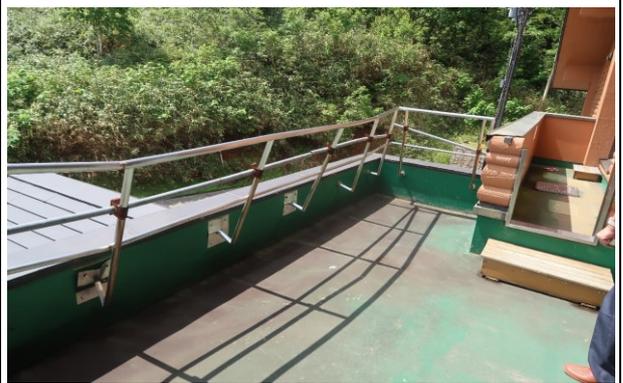
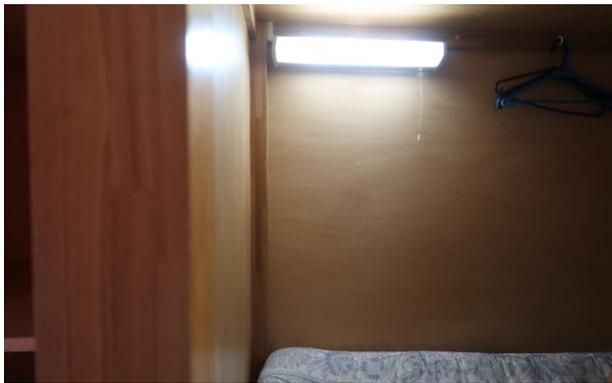
②施設の状況			
項目	箇所	評価基準	特記事項
健全性	外被性能	・屋根・外壁の剥離、ひび割れ等の損傷状況	自炊場（キッチン）に雨漏れあり
		・屋根、外壁等からの漏水の有無	
		・屋根の劣化状況(屋根材、防水材)	風雪による剥離、損傷が一部みられる
		・外壁の劣化状況 (剥離、落下等の危険性の有無)	
		・サッシの劣化状況	
		・その他	
機能性	室内性能	・内装の劣化状況 (天井、壁、床、建具等)	二階のテラスの手すりが積雪により破損
		・その他	
	電気設備	・照明の状況	
		・電気設備の状況	客室照明の劣化（過去にLEDに変えるため予算組したが工事はまだ）
		・昇降設備の状況	
		・その他	
	機械設備	・給排水設備の状況	
		・空調設備(冷暖房)の状況	
		・消防設備の状況	
		・その他

④施設の現状と方向性	
利用状況	吹上保養センター(宿泊棟)として、1年を通じて住民・観光客等、多くの方が利用している。
施設の状況	電気設備の劣化がみられる。(耐用年数の経過)
今後の方向性	今後も定期的な点検を行い、不具合や劣化箇所があれば必要な対策を講じ長寿命化を図る。

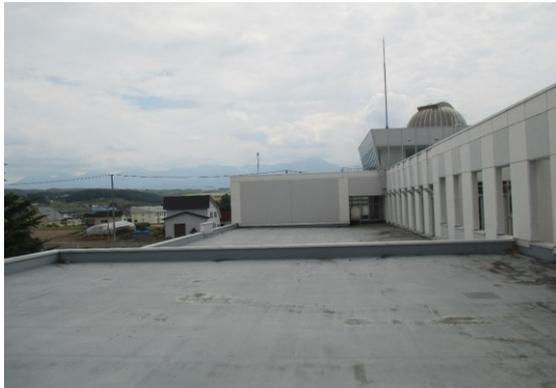
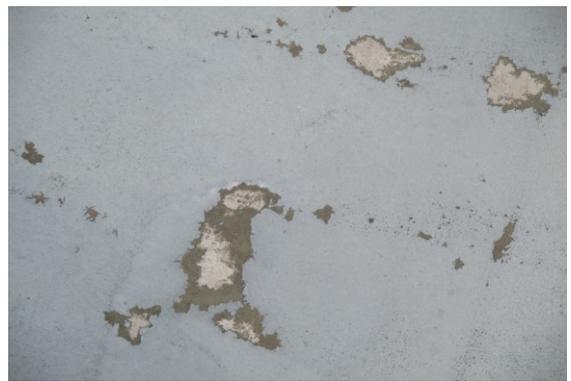
特記事項に記入した状況の写真

項目	箇所	評価基準	特記事項
健全性	外被性能	・ 屋根・外壁の剥離、ひび割れ等の損傷状況	
		・ 屋根、外壁等からの漏水の有無	
		・ 屋根の劣化状況(屋根材、防水材)	トップコート消失により、ウレタン防水層、絶縁シートの露出
		・ 外壁の劣化状況 (剥離、落下等の危険性の有無)	
		・ サッシの劣化状況	
		・ その他	
機能性	室内性能	・ 内装の劣化状況 (天井、壁、床、建具等)	
		・ その他	
	電気設備	・ 照明の状況	講堂の照明に水銀灯を使用
		・ 電気設備の状況	
		・ 昇降設備の状況	
		・ その他	接地抵抗測定値過大や、設備部品の更新時期が促されている
	機械設備	・ 給排水設備の状況	
		・ 空調設備(冷暖房)の状況	
		・ 消防設備の状況	
・ その他

利用状況	上富良野西小学校の校舎として使用している。
施設の状況	屋上防水に劣化がみられる。
今後の方向性	今後も定期的な点検を行い、不具合や劣化箇所があれば必要な対策を講じ長寿命化を図る。

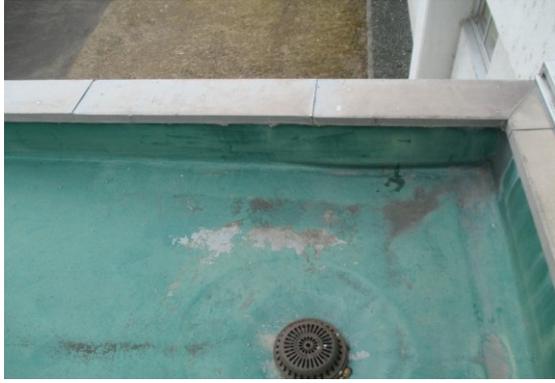
特記事項に記入した状況の写真

項目	箇所	評価基準	特記事項
健全性	外被性能	・屋根・外壁の剥離、ひび割れ等の損傷状況	
		・屋根、外壁等からの漏水の有無	
		・屋根の劣化状況(屋根材、防水材)	渡り廊下屋上にて、ウレタン防水層等の露出
		・外壁の劣化状況 (剥離、落下等の危険性の有無)	
		・サッシの劣化状況	
		・その他	
機能性	室内性能	・内装の劣化状況 (天井、壁、床、建具等)	
		・その他	
	電気設備	・照明の状況	
		・電気設備の状況	部品交換を1点促されている
		・昇降設備の状況	
		・その他	
	機械設備	・給排水設備の状況	
		・空調設備(冷暖房)の状況	
		・消防設備の状況	
・その他

利用状況	上富良野中学校の校舎として使用している。
施設の状況	渡り廊下の屋上防水に劣化がみられるが、目立った不具合は見られない。
今後の方向性	今後も定期的な点検を行い、不具合や劣化箇所があれば必要な対策を講じ長寿命化を図る。

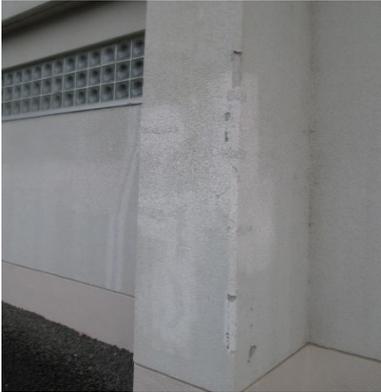
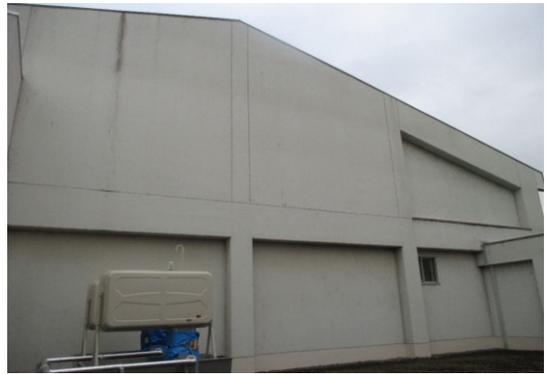
特記事項に記入した状況の写真

②施設の状況			
項目	箇所	評価基準	特記事項
健全性	外被性能	・屋根・外壁の剥離、ひび割れ等の損傷状況	外壁上部に亀裂
		・屋根、外壁等からの漏水の有無	
		・屋根の劣化状況(屋根材、防水材)	
		・外壁の劣化状況 (剥離、落下等の危険性の有無)	
		・サッシの劣化状況	
		・その他	
機能性	室内性能	・内装の劣化状況 (天井、壁、床、建具等)	
		・その他	
	電気設備	・照明の状況	
		・電気設備の状況	
		・昇降設備の状況	
		・その他	
	機械設備	・給排水設備の状況	
		・空調設備(冷暖房)の状況	
		・消防設備の状況	
		・その他

④施設の現状と方向性	
利用状況	上富良野中学校の講堂としての利用をはじめ、夜間は一般開放として地域住民が使用している。
施設の状況	外壁上部に亀裂等劣化がみられる。
今後の方向性	今後も定期的な点検を行い、不具合や劣化箇所があれば必要な対策を講じ長寿命化を図る。

③施設維持費、工事・修繕履歴									
年度	内訳	歳出(千円)					歳入(千円)		
		電気料	通信料	水道料	燃料費	修繕費	計	使用料	
令和4年度	No.57の上富良野中学校校舎へ一括計上						66	66	No.45の上富良野小学校講堂へ一括計上
令和5年度							-	-	
令和6年度							-	-	
3年間平均							22	22	
経済性	工事・修繕等	工事・修繕履歴(過去3年間で500千円以上を記載)			工事・修繕予定(500千円以上を記載)				
		実施年度	修繕・工事名	事業費(千円)	実施年度	修繕・工事名	事業費(千円)		
		令和6年度	バスケットゴール撤去工事	792	令和7年度	外壁改修工事	50,000		
		令和6年度	バスケットゴール購入	10,349
