上富良野町公共施設個別施設計画

令和7年3月改定

上富良野町

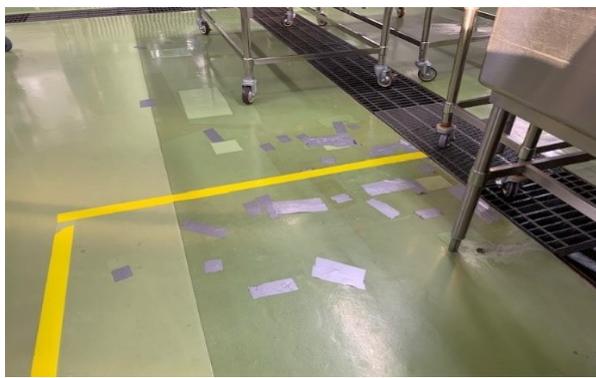
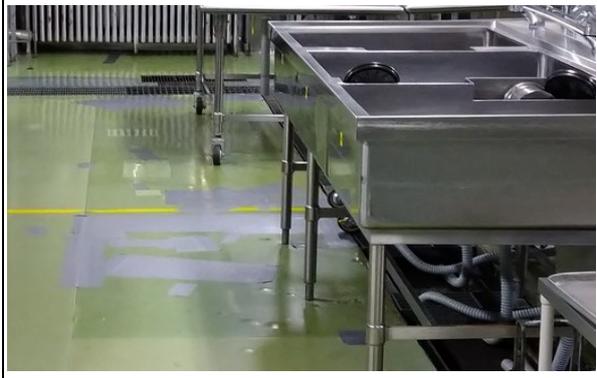
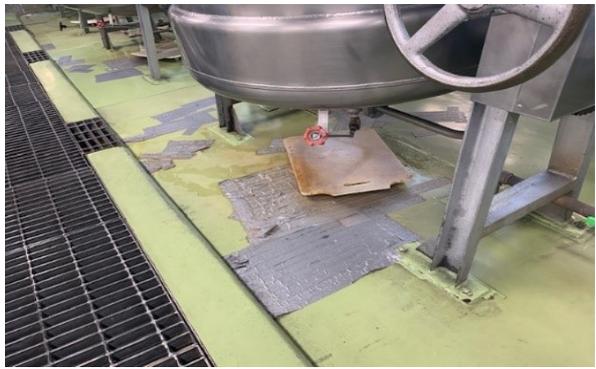
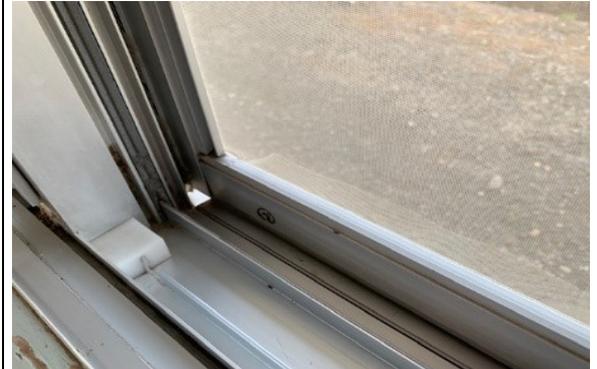
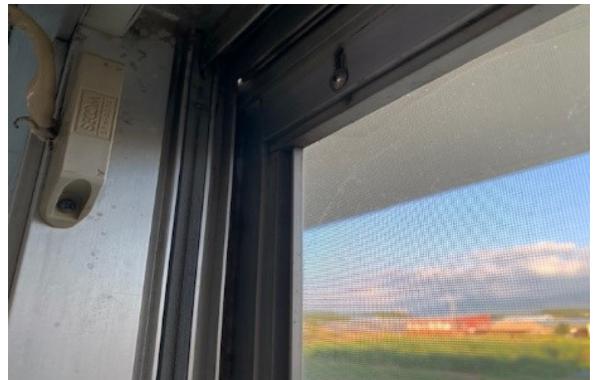
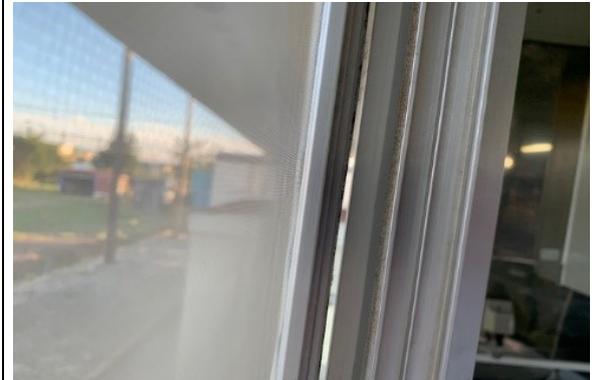
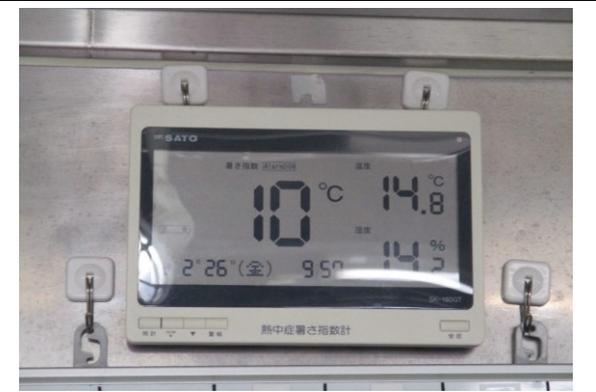
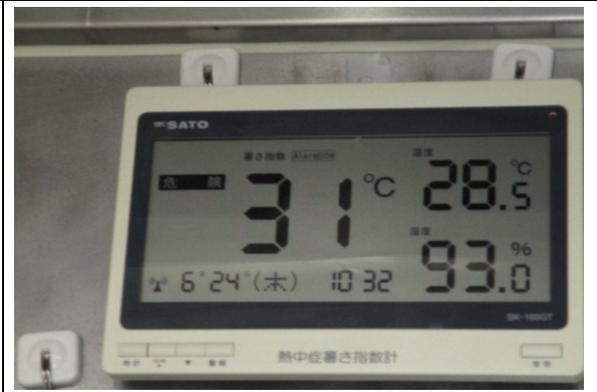
特記事項に記入した状況の写真

項目	箇所	評価基準	特記事項
健全性	外被性能	・ 屋根・外壁の剥離、ひび割れ等の損傷状況	
		・ 屋根、外壁等からの漏水の有無	
		・ 屋根の劣化状況(屋根材、防水材)	
		・ 外壁の劣化状況 (剥離、落下等の危険性の有無)	外壁塗装の劣化
		・ サッシの劣化状況	窓サッシの劣化
		・ その他	
機能性	室内性能	・ 内装の劣化状況 (天井、壁、床、建具等)	調理場床の劣化
		・ その他	
	電気設備	・ 照明の状況	
		・ 電気設備の状況	
		・ 昇降設備の状況	
		・ その他	
	機械設備	・ 給排水設備の状況	
		・ 空調設備(冷暖房)の状況	冷房設備の不備、ボイラー及び蒸気配管の劣化
		・ 消防設備の状況	
・ その他

利用状況	町内の小学校・中学校・高等学校の給食センターとして利用している。
施設の状況	窓サッシ、外壁塗装、調理場床、ボイラー等の配管に劣化がみられる。 電話回線が1回線のため、業務を行う上で支障が生じる。
今後の方向性	建築後45年が経過し、施設全体的に劣化が進んでいることから更新について検討が必要である。 更新については、教育委員会において「上富良野町学校給食のあり方検討委員会」を立ち上げ、検討していく。

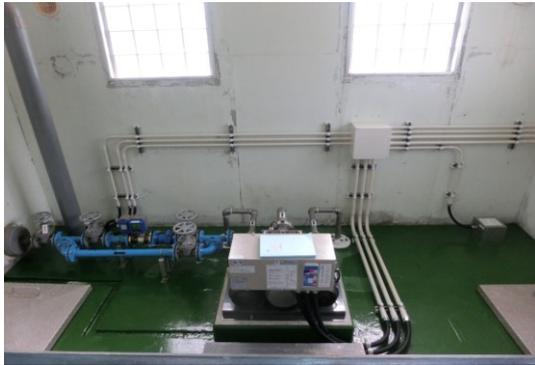
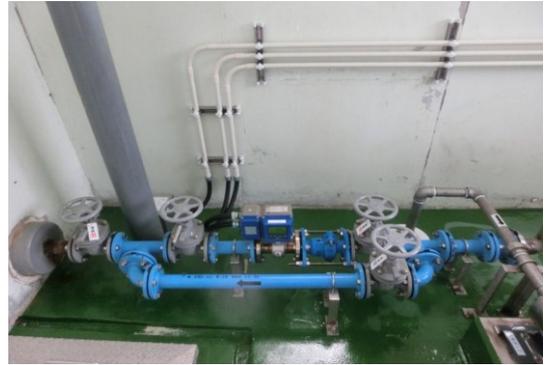
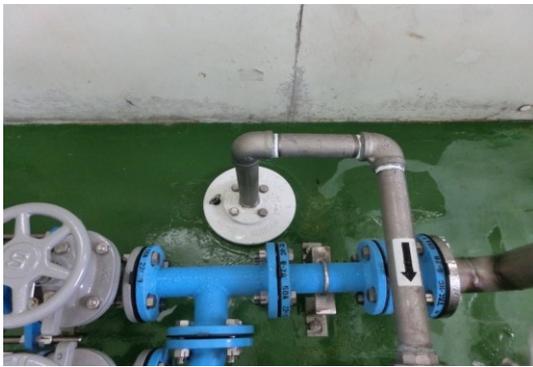
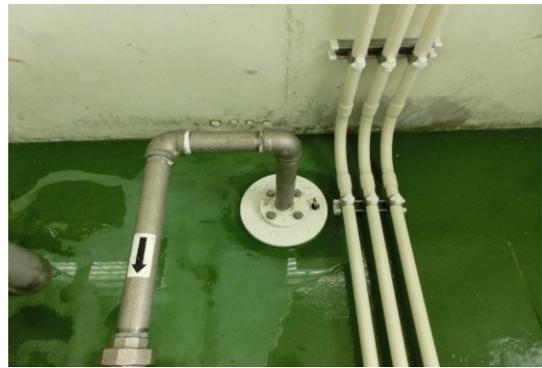
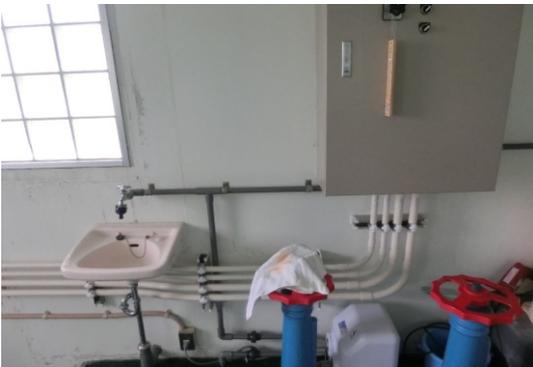
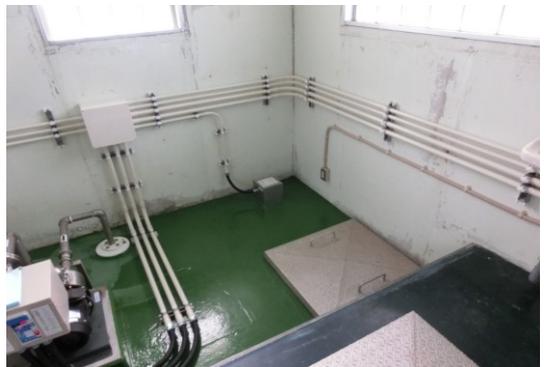
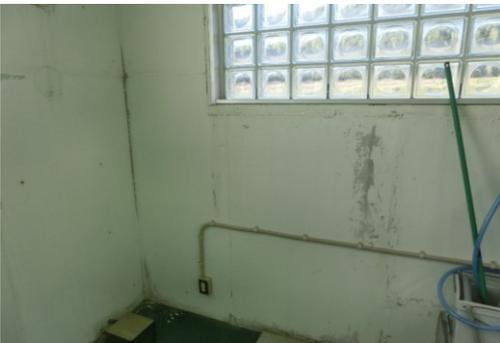
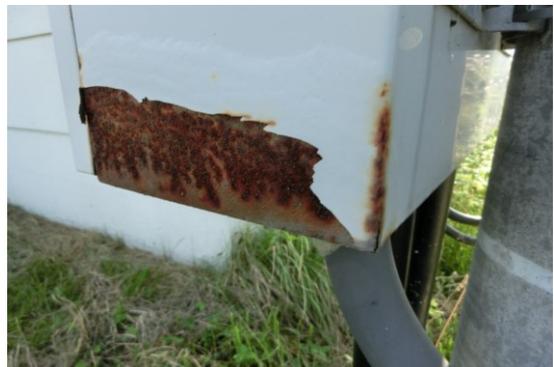
特記事項に記入した状況の写真

項目	箇所	評価基準	特記事項
健全性	外被性能	・ 屋根・外壁の剥離、ひび割れ等の損傷状況	
		・ 屋根、外壁等からの漏水の有無	
		・ 屋根の劣化状況(屋根材、防水材)	
		・ 外壁の劣化状況 (剥離、落下等の危険性の有無)	
		・ サッシの劣化状況	
		・ その他	引込開閉器盤の劣化、R6管理用道路修理
機能性	室内性能	・ 内装の劣化状況 (天井、壁、床、建具等)	内装の剥離
		・ その他	
	電気設備	・ 照明の状況	
		・ 電気設備の状況	R6電気計装設備更新
		・ 昇降設備の状況	
		・ その他	R6パネルヒーター修理
	機械設備	・ 給排水設備の状況	
		・ 空調設備(冷暖房)の状況	
		・ 消防設備の状況	
		・ その他	R4ポンプ更新工事

利用状況	旭野地区の浄水場として使用している。
施設の状況	設備の老朽化がみられる。 機器には廃盤となっており、故障時の修理が困難となるものがある。
今後の方向性	設備の老朽化が進んでいるので計画的に更新をしていく。 今後も定期的な点検を行い、不具合や劣化箇所があれば必要な対策を講じ長寿命化を図る。

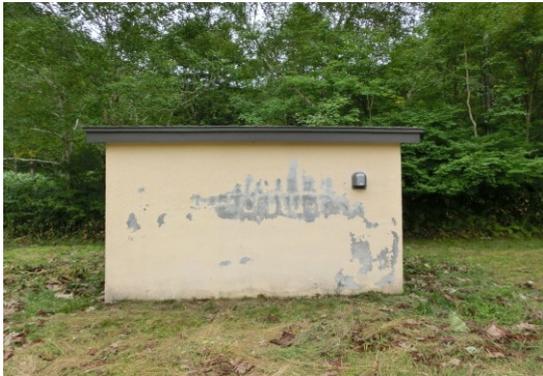
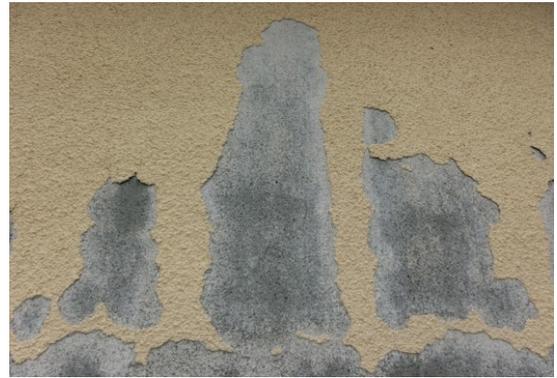
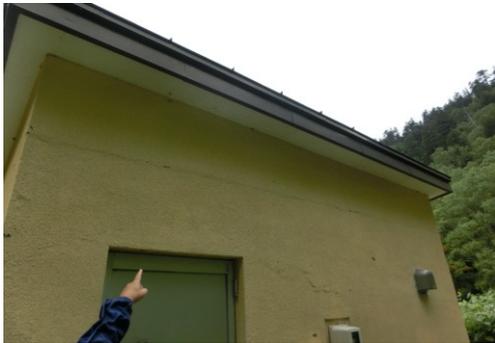
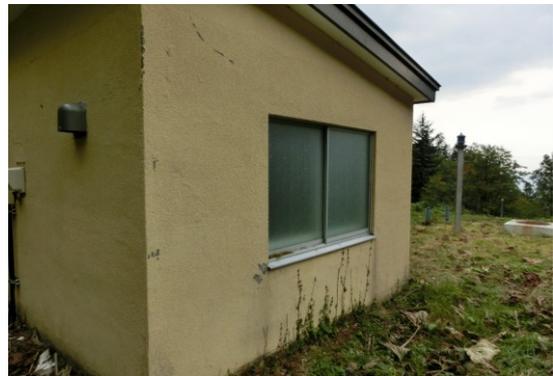
特記事項に記入した状況の写真

②施設の状況			
項目	箇所	評価基準	特記事項
健全性	外被性能	・屋根・外壁の剥離、ひび割れ等の損傷状況	外壁の剥離
		・屋根、外壁等からの漏水の有無	
		・屋根の劣化状況(屋根材、防水材)	
		・外壁の劣化状況 (剥離、落下等の危険性の有無)	
		・サッシの劣化状況	扉の劣化
	・その他		
機能性	室内性能	・内装の劣化状況 (天井、壁、床、建具等)	
		・その他	
	電気設備	・照明の状況	
		・電気設備の状況	
		・昇降設備の状況	
		・その他	
	機械設備	・給排水設備の状況	
・空調設備(冷暖房)の状況			
・消防設備の状況			
	・その他

④施設の現状と方向性	
利用状況	十勝岳地区の浄水場として使用している。
施設の状況	外壁とサッシ(扉)に劣化がみられる。
今後の方向性	今後も定期的な点検を行い、不具合や劣化箇所があれば必要な対策を講じ長寿命化を図る。

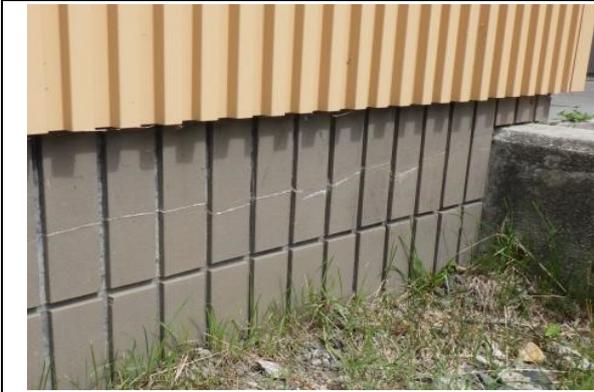
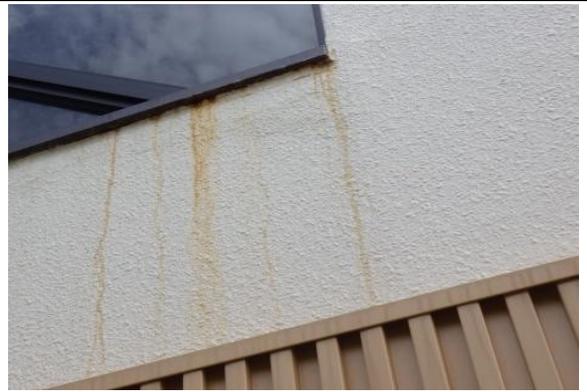
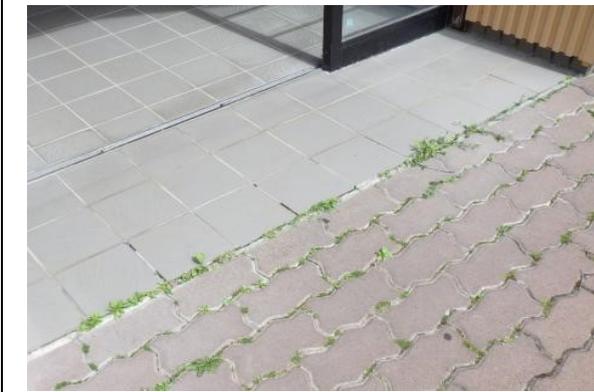
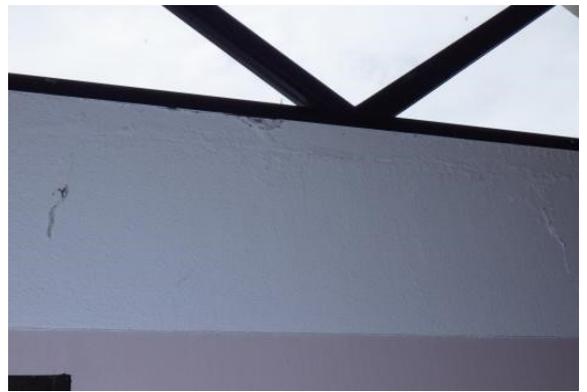
特記事項に記入した状況の写真

項目	箇所	評価基準	特記事項
健全性	外被性能	・屋根・外壁の剥離、ひび割れ等の損傷状況	タイルにひび、水切り下部に錆汁
		・屋根、外壁等からの漏水の有無	
		・屋根の劣化状況(屋根材、防水材)	
		・外壁の劣化状況	
		(剥離、落下等の危険性の有無)	
		・サッシの劣化状況	
		・その他	
機能性	室内性能	・内装の劣化状況	壁の塗膜が一部剥離やひび割れ
		(天井、壁、床、建具等)	
	・その他		
	電気設備	・照明の状況	
		・電気設備の状況	
		・昇降設備の状況	
		・その他	
	機械設備	・給排水設備の状況	
		・空調設備(冷暖房)の状況	
		・消防設備の状況	
・その他

利用状況	島津公園駐車場トイレとして、夏場を中心に多くの方に利用されている。
施設の状況	躯体の劣化、タイルの剥離が見られる。
今後の方向性	今後も定期的な点検を行い、不具合や劣化箇所があれば必要な対策を講じ長寿命化を図る。

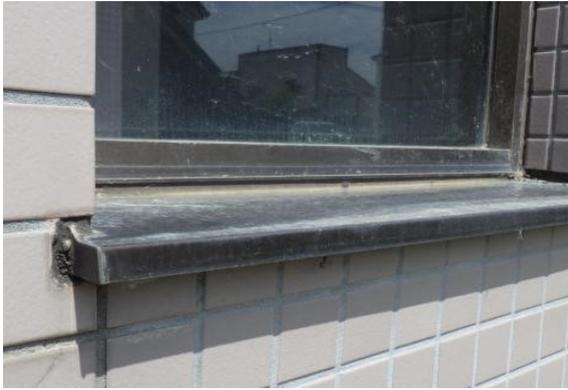
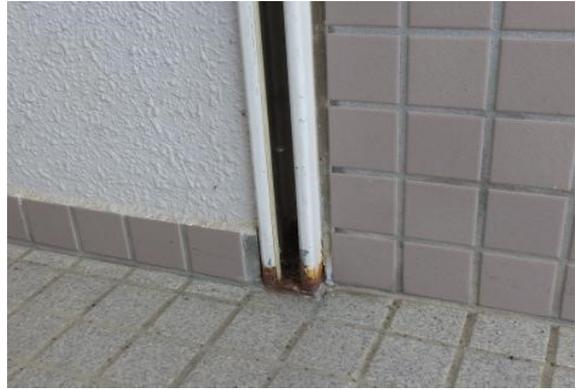
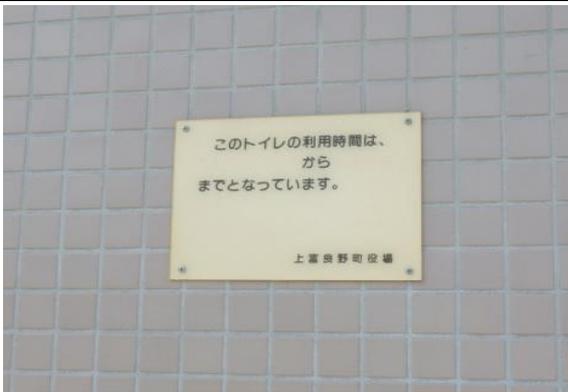
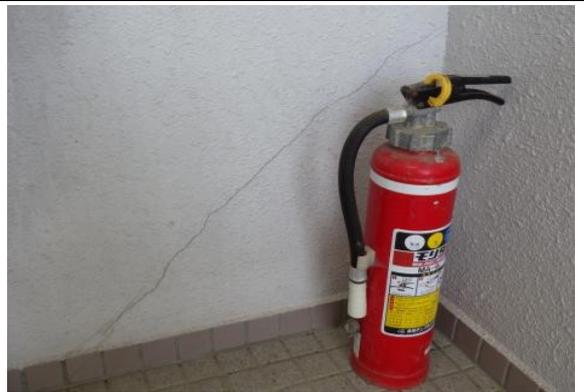
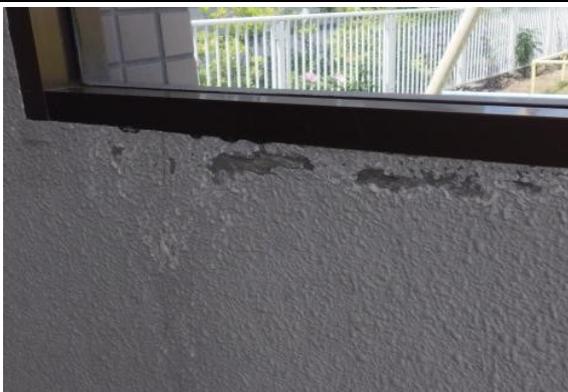
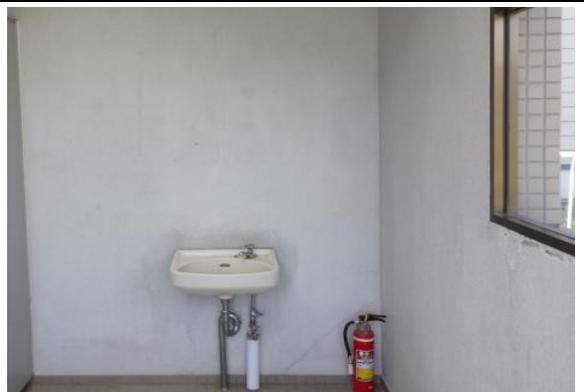
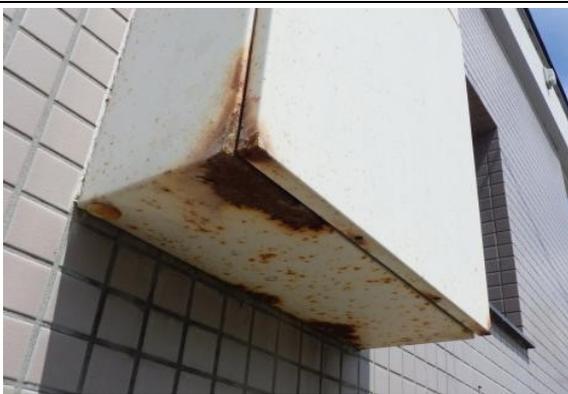
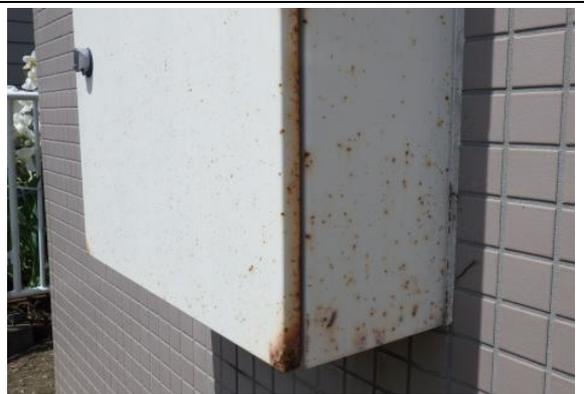
特記事項に記入した状況の写真

項目	箇所	評価基準	特記事項
健全性	外被性能	・ 屋根・外壁の剥離、ひび割れ等の損傷状況	
		・ 屋根、外壁等からの漏水の有無	
		・ 屋根の劣化状況(屋根材、防水材)	
		・ 外壁の劣化状況 (剥離、落下等の危険性の有無)	
		・ サッシの劣化状況	コーキング劣化
		・ その他	シャッターレールに錆、利用案内板劣化
機能性	室内性能	・ 内装の劣化状況 (天井、壁、床、建具等)	壁にひび、塗装劣化及び剥離
		・ その他	
	電気設備	・ 照明の状況	
		・ 電気設備の状況	
		・ 昇降設備の状況	
		・ その他	分電盤ケースに錆
	機械設備	・ 給排水設備の状況	
		・ 空調設備(冷暖房)の状況	
		・ 消防設備の状況	
		・ その他

利用状況	みやまち公園トイレとして、夏場を中心に多くの住民に利用されている。
施設の状況	躯体、塗膜、コーキング及び電気設備に劣化が見られる。
今後の方向性	今後も定期的な点検を行い、不具合や劣化箇所があれば必要な対策を講じ長寿命化を図る。

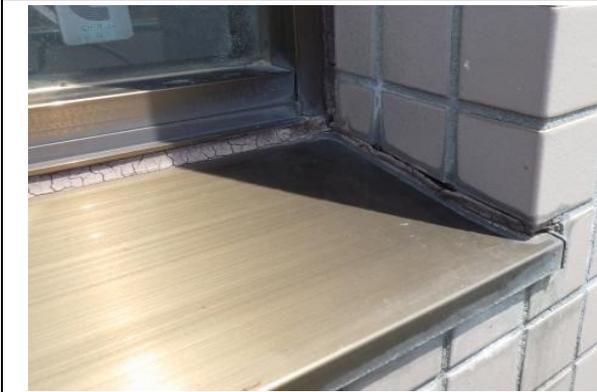
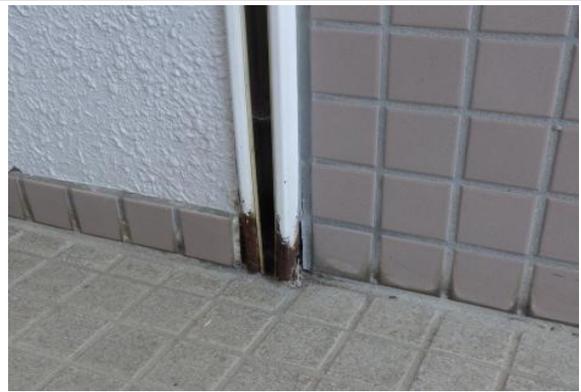
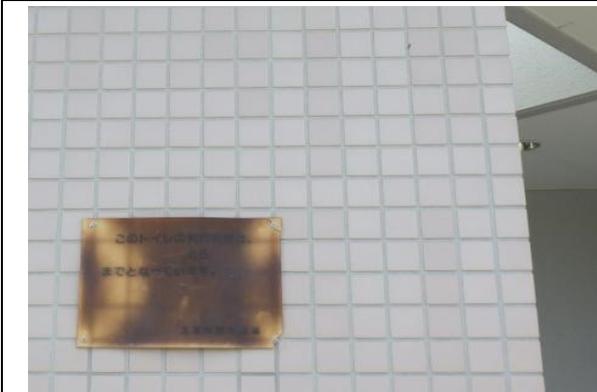
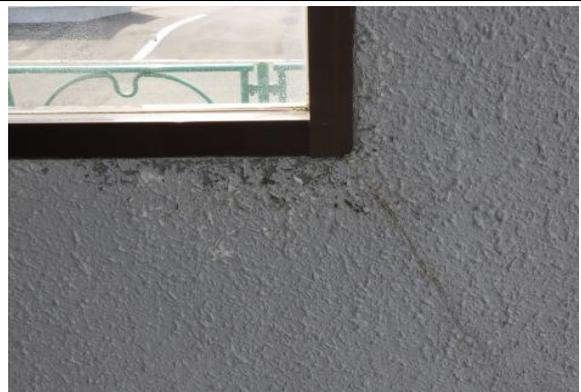
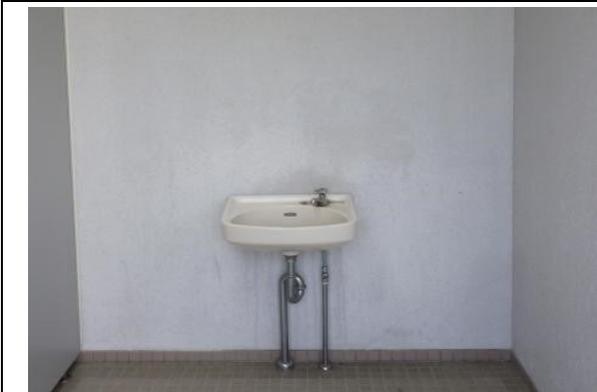
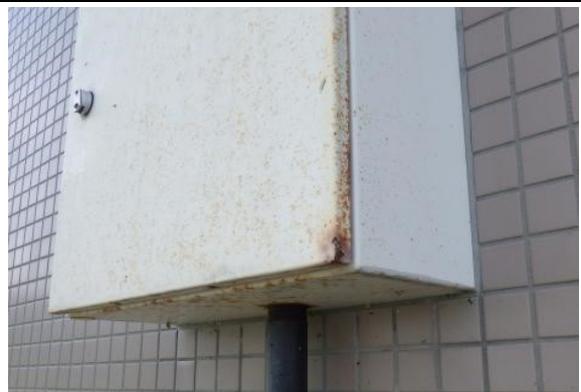
特記事項に記入した状況の写真

項目	箇所	評価基準	特記事項
健全性	外被性能	・ 屋根・外壁の剥離、ひび割れ等の損傷状況	外壁タイルの浮き
		・ 屋根、外壁等からの漏水の有無	
		・ 屋根の劣化状況(屋根材、防水材)	
		・ 外壁の劣化状況 (剥離、落下等の危険性の有無)	
		・ サッシの劣化状況	コーキング劣化
		・ その他	シャッターレールに錆、利用案内板劣化
機能性	室内性能	・ 内装の劣化状況 (天井、壁、床、建具等)	内壁のひび、塗膜の劣化
		・ その他	
	電気設備	・ 照明の状況	
		・ 電気設備の状況	
		・ 昇降設備の状況	
		・ その他	分電盤ケースに錆
	機械設備	・ 給排水設備の状況	
		・ 空調設備(冷暖房)の状況	
		・ 消防設備の状況	
・ その他

利用状況	なかよし公園トイレとして、夏場を中心に多くの住民に利用されている。
施設の状況	躯体、塗膜、コーキング及び電気設備に劣化が見られる。
今後の方向性	今後も定期的な点検を行い、不具合や劣化箇所があれば必要な対策を講じ長寿命化を図る。

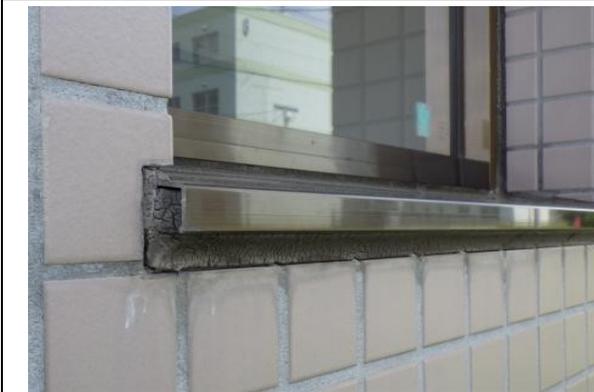
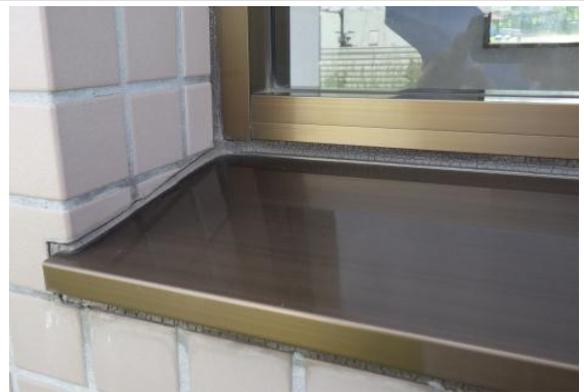
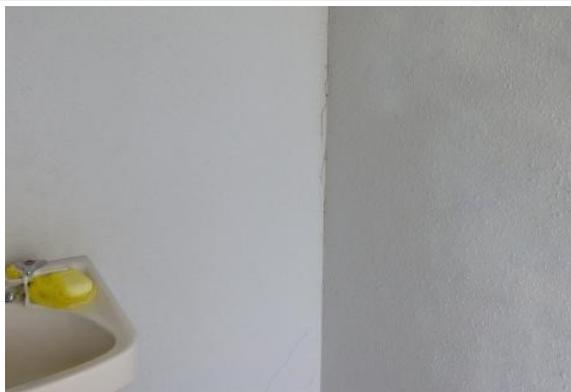
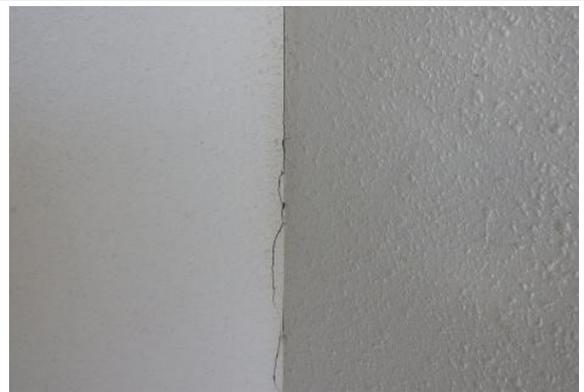
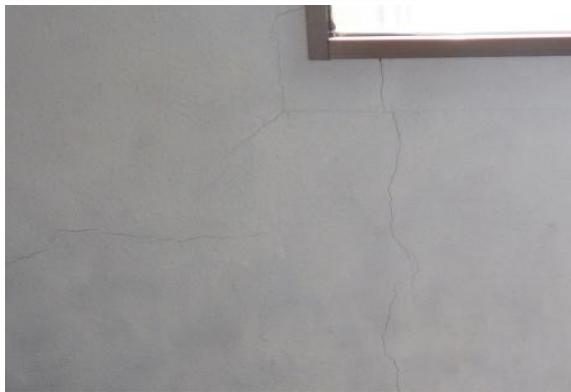
特記事項に記入した状況の写真

項目	箇所	評価基準	特記事項
健全性	外被性能	・ 屋根・外壁の剥離、ひび割れ等の損傷状況	タイルに浮きが見られる。
		・ 屋根、外壁等からの漏水の有無	
		・ 屋根の劣化状況(屋根材、防水材)	
		・ 外壁の劣化状況	
		(剥離、落下等の危険性の有無)	
		・ サッシの劣化状況	コーキング劣化
機能性	室内性能	・ 内装の劣化状況	内壁のひび、塗膜の劣化
		(天井、壁、床、建具等)	
	電気設備	・ 照明の状況	
		・ 電気設備の状況	
		・ 昇降設備の状況	
		・ その他	
	機械設備	・ 給排水設備の状況	
		・ 空調設備(冷暖房)の状況	
		・ 消防設備の状況	
		・ その他

利用状況	旭広場トイレとして、夏場を中心に多くの住民に利用されている。
施設の状況	躯体、塗膜及びコーキングに劣化が見られる。
今後の方向性	今後も定期的な点検を行い、不具合や劣化箇所があれば必要な対策を講じ長寿命化を図る。

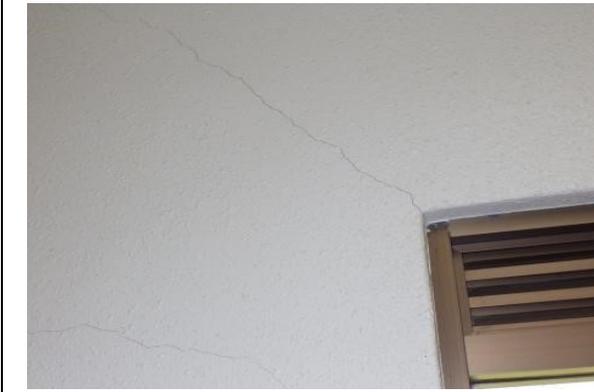
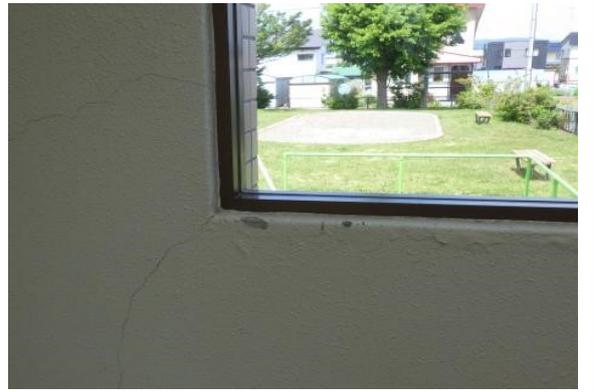
特記事項に記入した状況の写真

項目	箇所	評価基準	特記事項
健全性	外被性能	・ 屋根・外壁の剥離、ひび割れ等の損傷状況	タイルの浮き
		・ 屋根、外壁等からの漏水の有無	
		・ 屋根の劣化状況(屋根材、防水材)	
		・ 外壁の劣化状況 (剥離、落下等の危険性の有無)	
		・ サッシの劣化状況	コーキングの劣化
		・ その他	
機能性	室内性能	・ 内装の劣化状況 (天井、壁、床、建具等)	内壁のひび
		・ その他	
	電気設備	・ 照明の状況	
		・ 電気設備の状況	
		・ 昇降設備の状況	
		・ その他	
	機械設備	・ 給排水設備の状況	
		・ 空調設備(冷暖房)の状況	
		・ 消防設備の状況	
		・ その他

利用状況	しらかば公園トイレとして、夏場を中心に多くの住民に利用されている。
施設の状況	内壁に劣化がみられる。
今後の方向性	今後も定期的な点検を行い、不具合や劣化箇所があれば必要な対策を講じ長寿命化を図る。

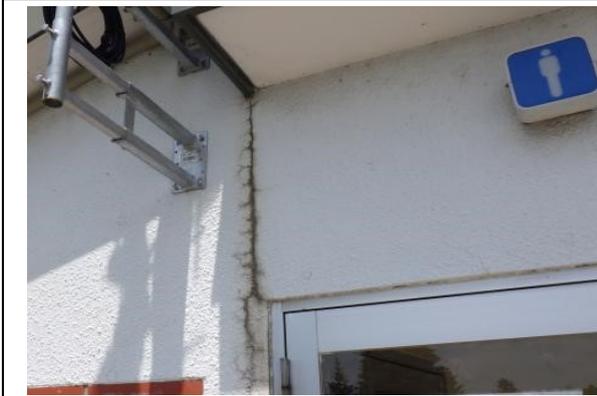
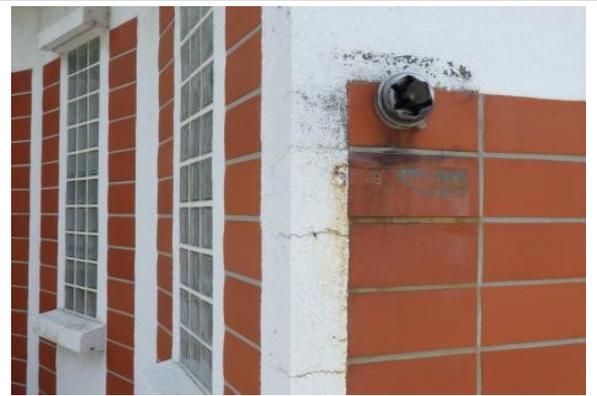
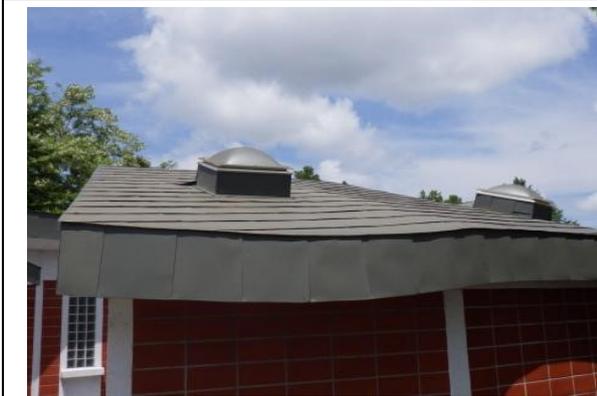
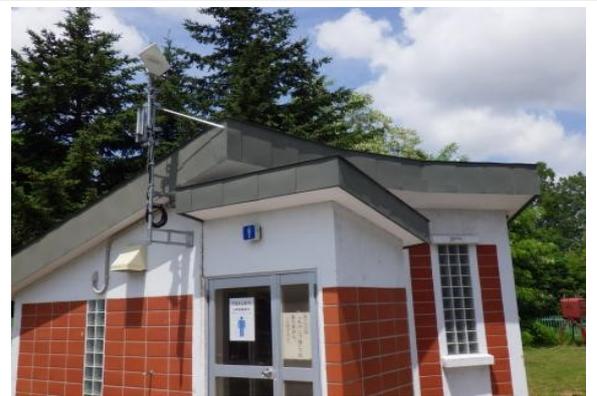
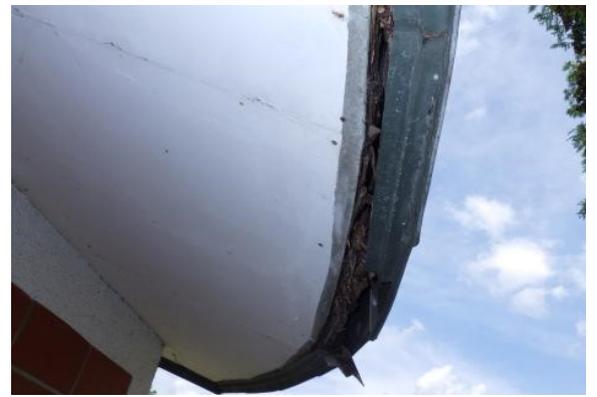
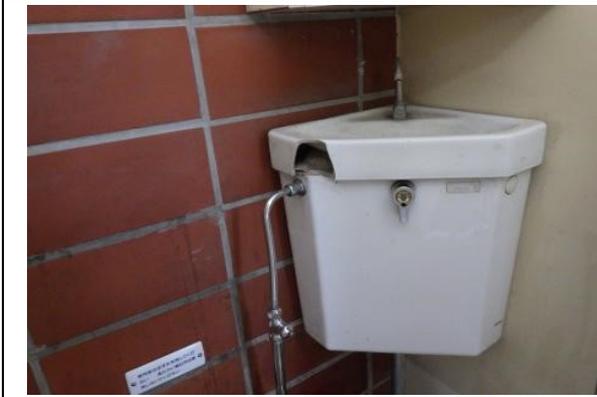
特記事項に記入した状況の写真

②施設の状況			
項目	箇所	評価基準	特記事項
健全性	外被性能	・屋根・外壁の剥離、ひび割れ等の損傷状況	外壁のひび、塗膜の剥離
		・屋根、外壁等からの漏水の有無	
		・屋根の劣化状況(屋根材、防水材)	塗膜の劣化、破風の腐食
		・外壁の劣化状況 (剥離、落下等の危険性の有無)	
		・サッシの劣化状況	
		・その他	
機能性	室内性能	・内装の劣化状況 (天井、壁、床、建具等)	
		・その他	トイレタンクが破損
	電気設備	・照明の状況	
		・電気設備の状況	
		・昇降設備の状況	
		・その他	
	機械設備	・給排水設備の状況	
		・空調設備(冷暖房)の状況	
		・消防設備の状況	
		・その他

④施設の現状と方向性	
利用状況	深山峠コミュニティ広場のトイレとして、夏場を中心に多くの観光客に利用されている。
施設の状況	屋根、外壁に劣化がみられる。
今後の方向性	今後も定期的な点検を行い、不具合や劣化箇所があれば必要な対策を講じ長寿命化を図る。

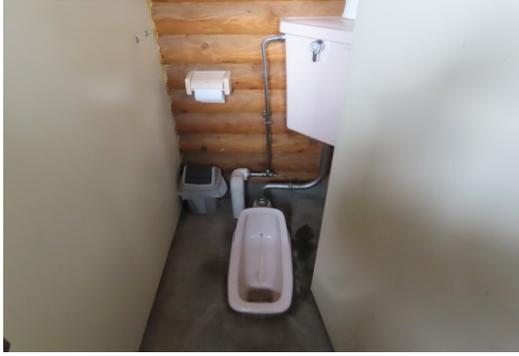
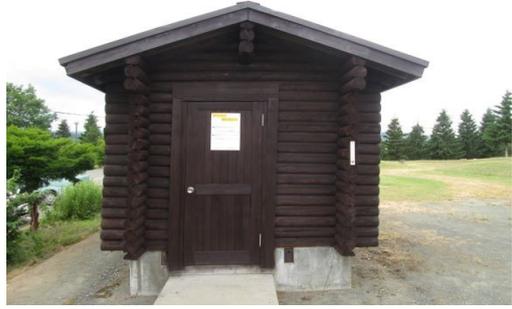
特記事項に記入した状況の写真

②施設の状況			
項目	箇所	評価基準	特記事項
健全性	外被性能	・屋根・外壁の剥離、ひび割れ等の損傷状況	
		・屋根、外壁等からの漏水の有無	木のすき間から若干の雨漏り有
		・屋根の劣化状況(屋根材、防水材)	
		・外壁の劣化状況 (剥離、落下等の危険性の有無)	
		・サッシの劣化状況	
		・その他	
機能性	室内性能	・内装の劣化状況 (天井、壁、床、建具等)	
		・その他	
	電気設備	・照明の状況	
		・電気設備の状況	
		・昇降設備の状況	
		・その他	
	機械設備	・給排水設備の状況	
		・空調設備(冷暖房)の状況	
		・消防設備の状況	
		・その他

④施設の現状と方向性	
利用状況	草分パークゴルフ場の利用者が使用している。 草分住民会へ管理委託している。
施設の状況	大雨の際、木のすき間から若干の雨漏りが確認されている。 トイレの洋式化について、地域から要望があり検討が必要。
今後の方向性	今後も定期的な点検を行い、不具合や劣化箇所があれば必要な対策を講じ長寿命化を図る。

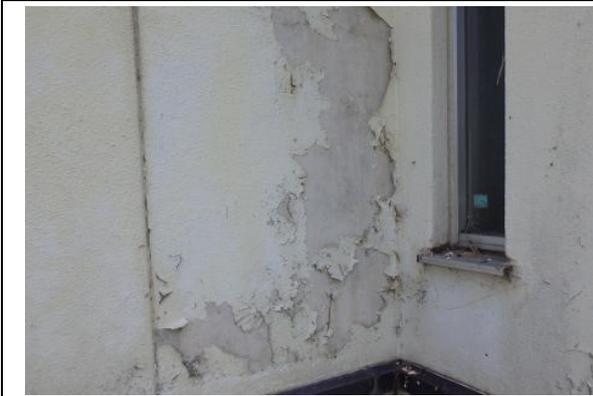
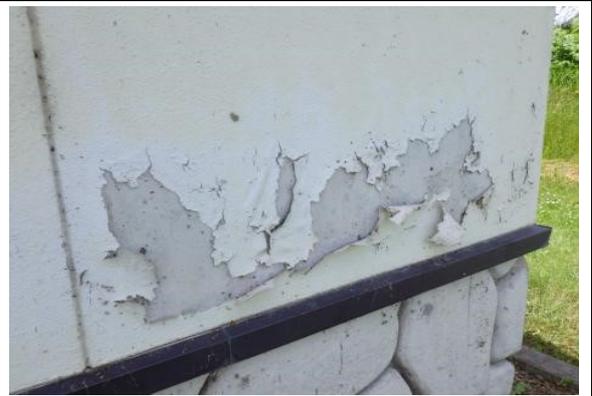
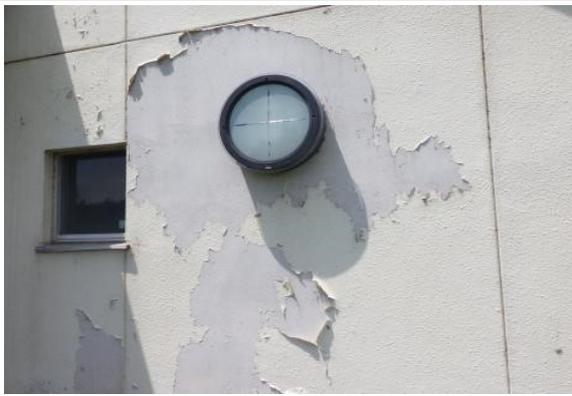
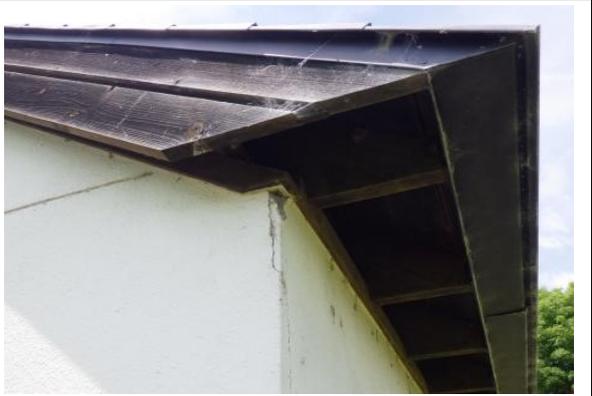
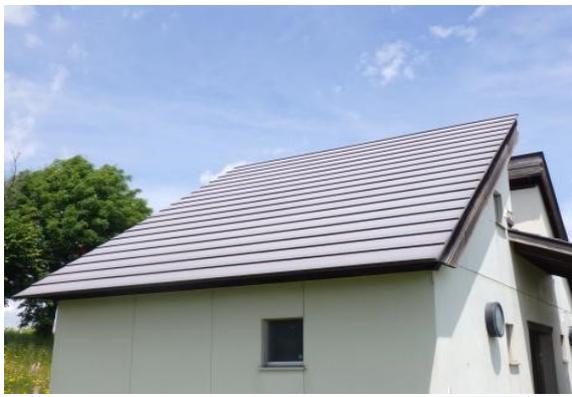
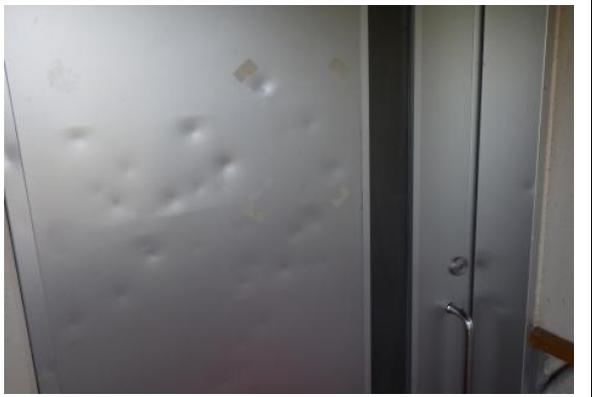
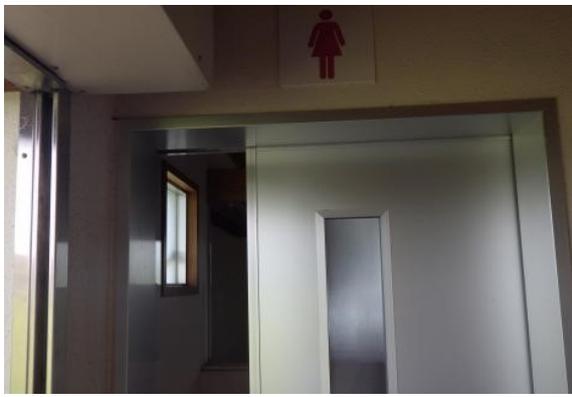
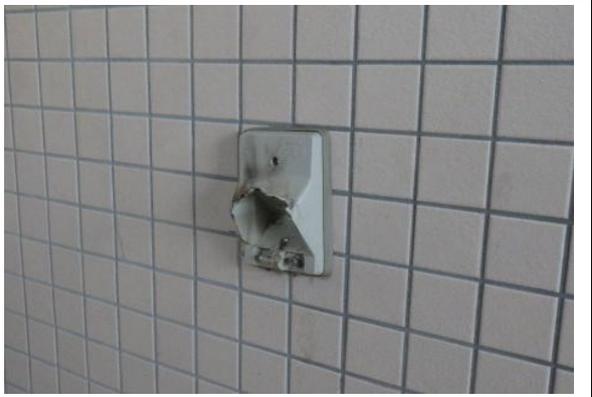
特記事項に記入した状況の写真

項目	箇所	評価基準	特記事項
健全性	外被性能	・屋根・外壁の剥離、ひび割れ等の損傷状況	外壁塗膜の剥離やひび、木部の劣化
		・屋根、外壁等からの漏水の有無	
		・屋根の劣化状況(屋根材、防水材)	塗膜の劣化
		・外壁の劣化状況 (剥離、落下等の危険性の有無)	
		・サッシの劣化状況	コーキングの劣化
機能性	室内性能	・内装の劣化状況 (天井、壁、床、建具等)	身障者WC～建具に凹み 女子WC ～建具開閉時の不具合(全開しない) 床の汚れ
		・その他	
	電気設備	・照明の状況	
		・電気設備の状況	
		・昇降設備の状況	
		・その他	コンセントカバーの破損
	機械設備	・給排水設備の状況	
		・空調設備(冷暖房)の状況	
		・消防設備の状況	
		・その他

利用状況	中央公園トイレとして、夏場を中心に多くの住民に利用されている。
施設の状況	外壁及び屋根塗膜、木部に劣化がみられる。建具に不具合が見られる。
今後の方向性	今後も定期的な点検を行い、不具合や劣化箇所があれば必要な対策を講じ長寿命化を図る。

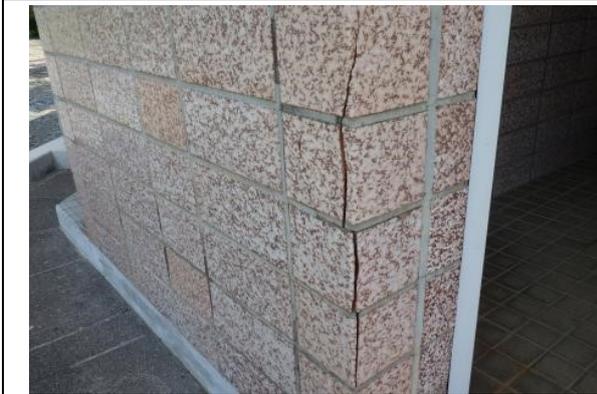
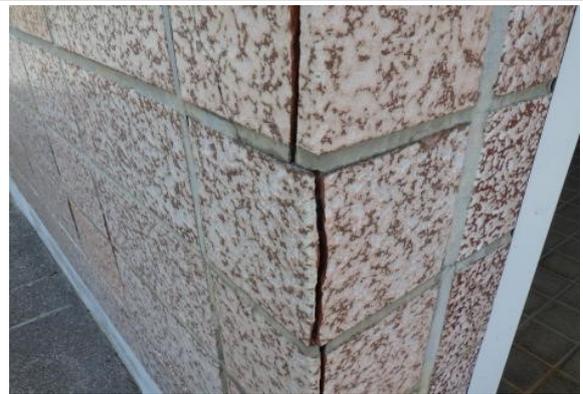
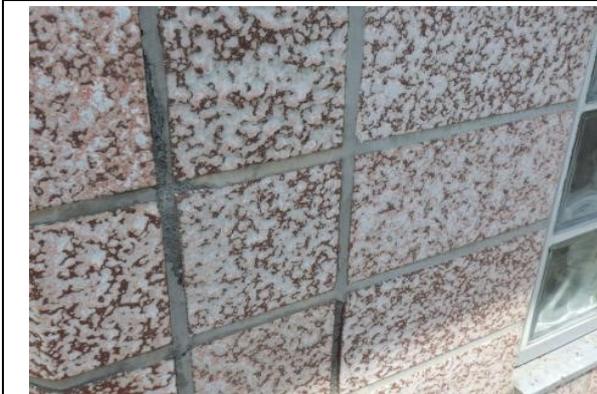
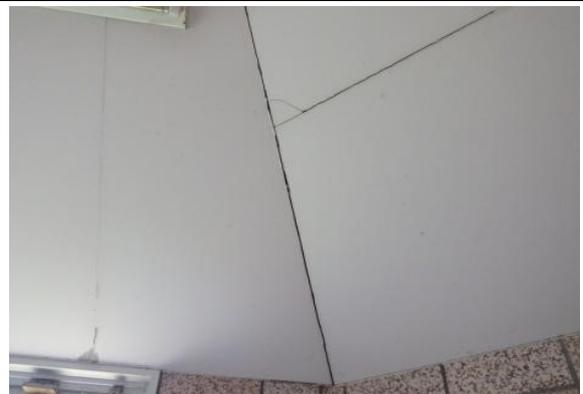
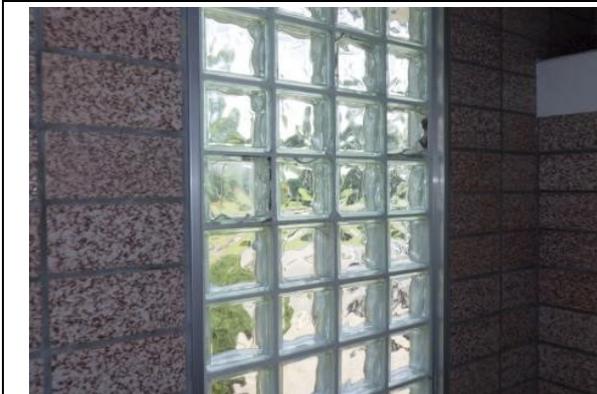
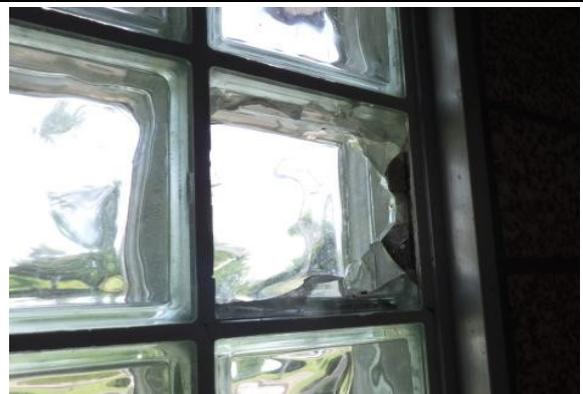
特記事項に記入した状況の写真

項目	箇所	評価基準	特記事項
健全性	外被性能	・ 屋根・外壁の剥離、ひび割れ等の損傷状況	セラミックブロックの割れ、モルタル目地の剥離
		・ 屋根、外壁等からの漏水の有無	
		・ 屋根の劣化状況(屋根材、防水材)	
		・ 外壁の劣化状況 (剥離、落下等の危険性の有無)	
		・ サッシの劣化状況	
		・ その他	
機能性	室内性能	・ 内装の劣化状況 (天井、壁、床、建具等)	天井材の目地空き
		・ その他	ガラスブロックの破損(男子WC)
	電気設備	・ 照明の状況	
		・ 電気設備の状況	
		・ 昇降設備の状況	
		・ その他	
	機械設備	・ 給排水設備の状況	
		・ 空調設備(冷暖房)の状況	
		・ 消防設備の状況	
・ その他

利用状況	中央コミュニティ広場のトイレとして、夏場を中心に多くの住民に利用されている。
施設の状況	セラミックブロックに劣化がみられる。
今後の方向性	今後も定期的な点検を行い、不具合や劣化箇所があれば必要な対策を講じ長寿命化を図る。

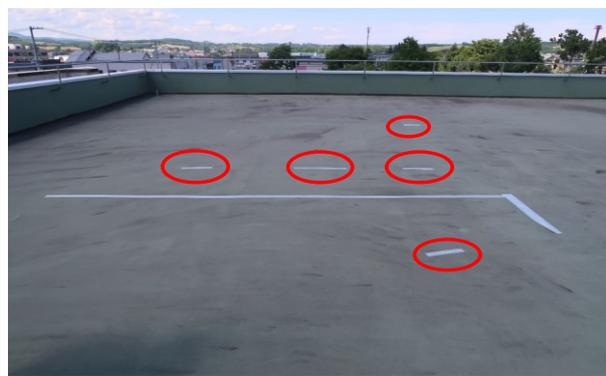
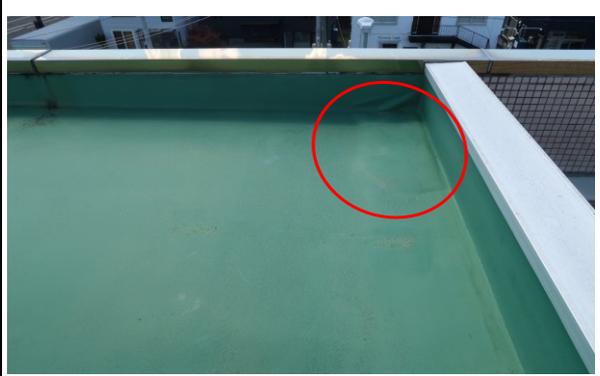
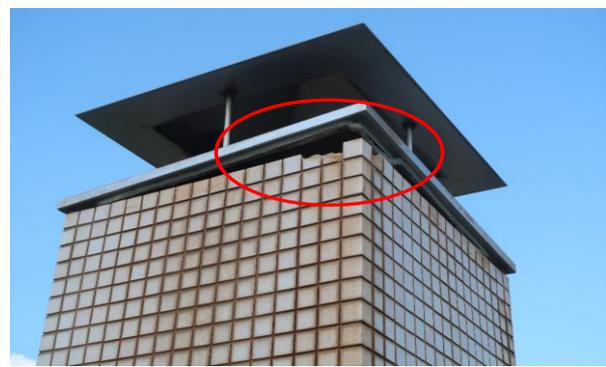
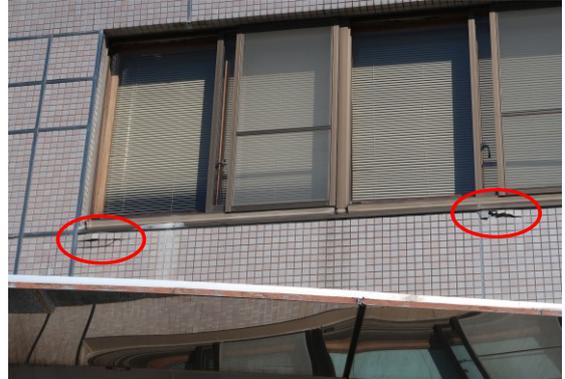
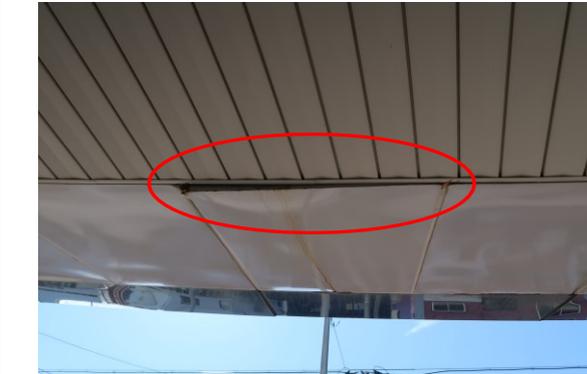
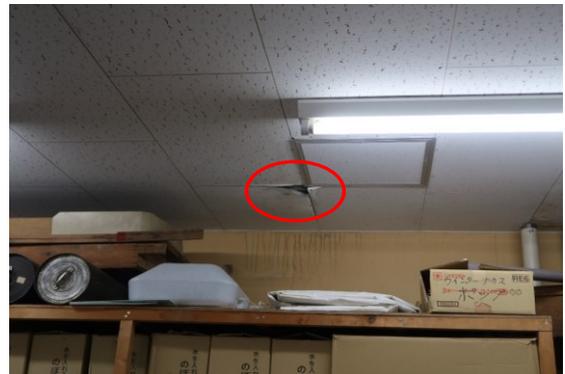
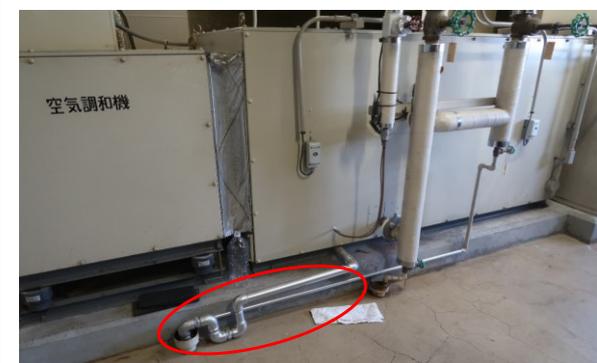
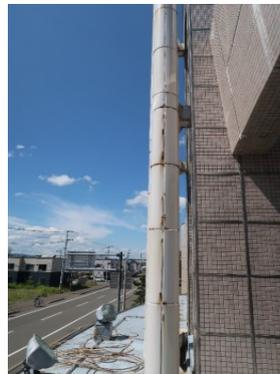
特記事項に記入した状況の写真

項目	箇所	評価基準	特記事項
健全性	外被性能	・ 屋根・外壁の剥離、ひび割れ等の損傷状況	屋上防水シート内への浸水、屋上のひび割れ
		・ 屋根、外壁等からの漏水の有無	屋上から休養室への漏水
		・ 屋根の劣化状況(屋根材、防水材)	
		・ 外壁の劣化状況 (剥離、落下等の危険性の有無)	外壁タイルの剥離
		・ サッシの劣化状況	
		・ その他	玄関天井の剥離、
機能性	室内性能	・ 内装の劣化状況 (天井、壁、床、建具等)	水漏れの跡
		・ その他	
	電気設備	・ 照明の状況	
		・ 電気設備の状況	
		・ 昇降設備の状況	
		・ その他	
	機械設備	・ 給排水設備の状況	
		・ 空調設備(冷暖房)の状況	パイプの詰まり
		・ 消防設備の状況	
・ その他

利用状況	商工業者及び地域住民の集会、学習施設として多くの住民に利用されている。
施設の状況	屋上防水シート内への浸水、外壁タイルの劣化、煙突の破損がみられる。
今後の方向性	今後も定期的な点検を行い、不具合や劣化箇所があれば必要な対策を講じ長寿命化を図る。

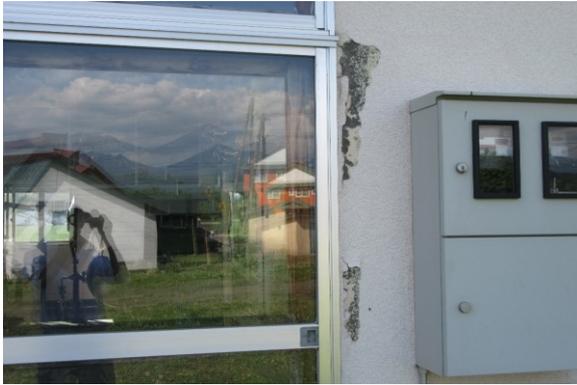
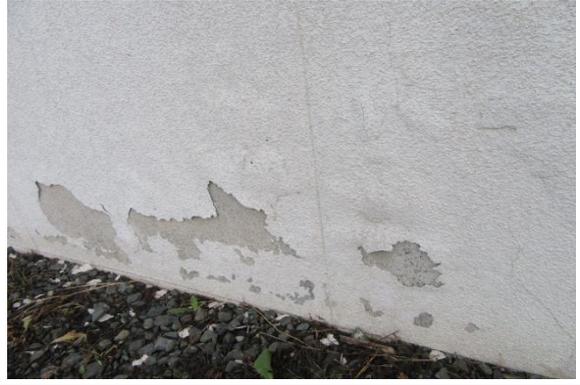
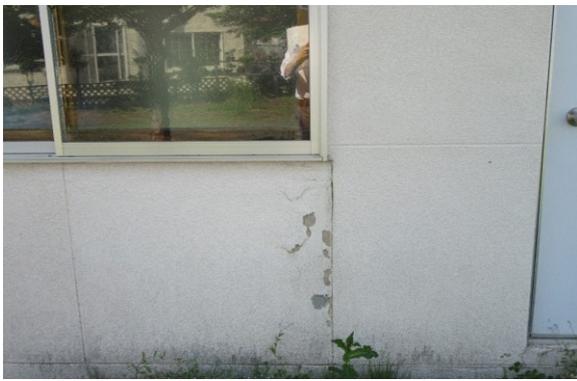
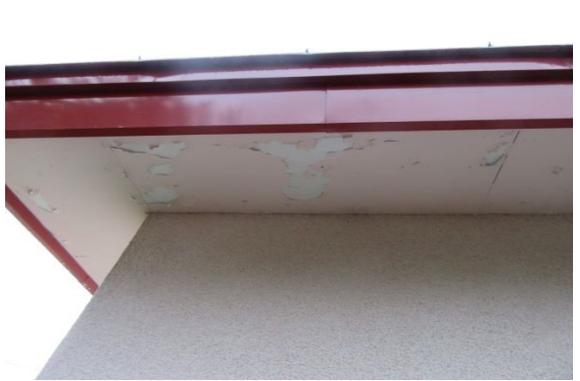
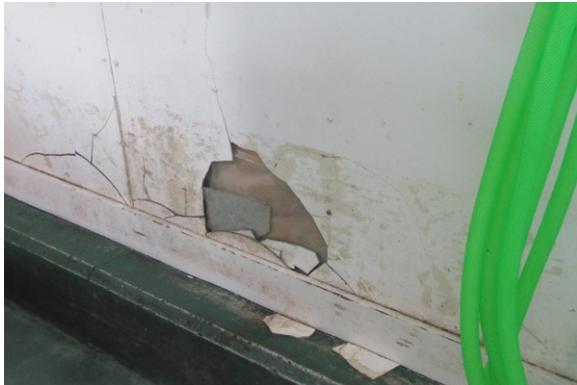
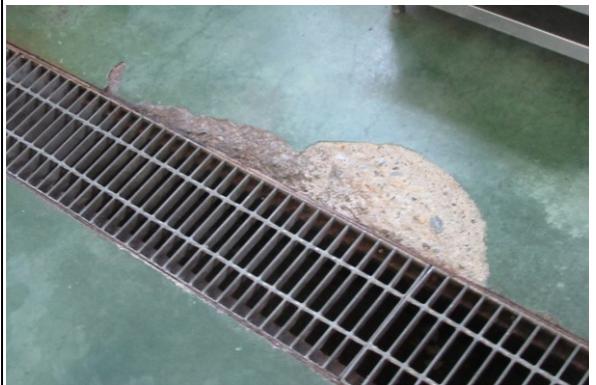
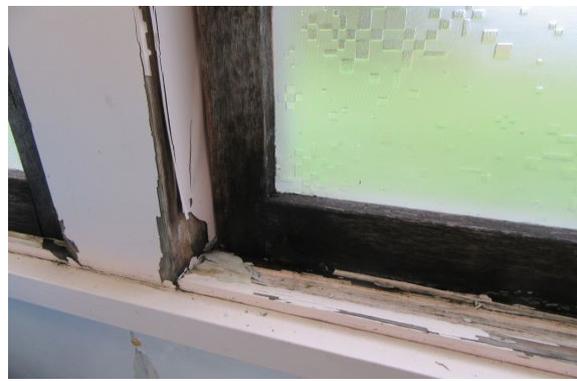
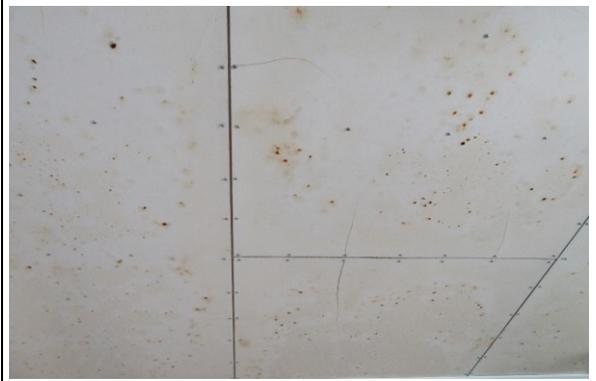
特記事項に記入した状況の写真

項目	箇所	評価基準	特記事項
健全性	外被性能	・屋根・外壁の剥離、ひび割れ等の損傷状況	外壁の剥離、割れ
		・屋根、外壁等からの漏水の有無	
		・屋根の劣化状況(屋根材、防水材)	
		・外壁の劣化状況 (剥離、落下等の危険性の有無)	
		・サッシの劣化状況	サッシの劣化
		・その他	
機能性	室内性能	・内装の劣化状況 (天井、壁、床、建具等)	天井、壁、床の劣化
		・その他	
	電気設備	・照明の状況	
		・電気設備の状況	
		・昇降設備の状況	
		・その他	
	機械設備	・給排水設備の状況	
		・空調設備(冷暖房)の状況	
		・消防設備の状況	
・その他

利用状況	農産物加工施設として、多くの住民に利用されている。
施設の状況	外壁、内装、サッシに劣化がみられる。
今後の方向性	今後も定期的な点検を行い、不具合や劣化箇所があれば必要な対策を講じ長寿命化を図る。

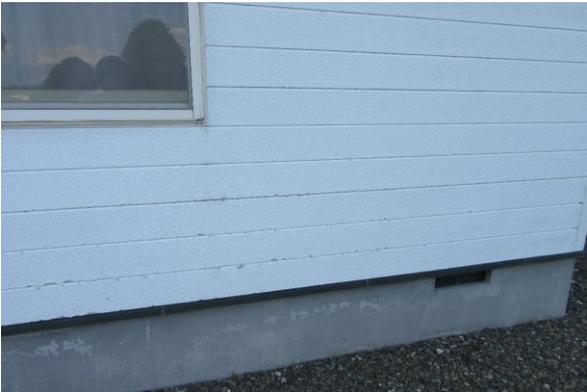
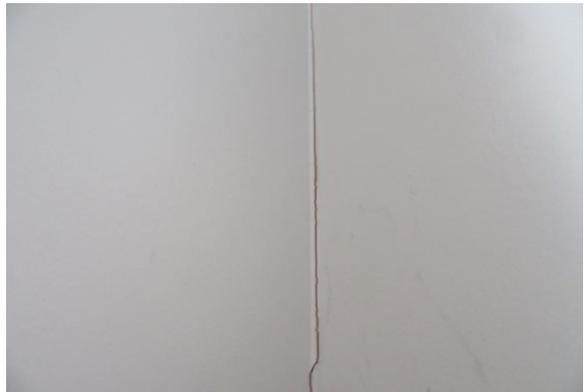
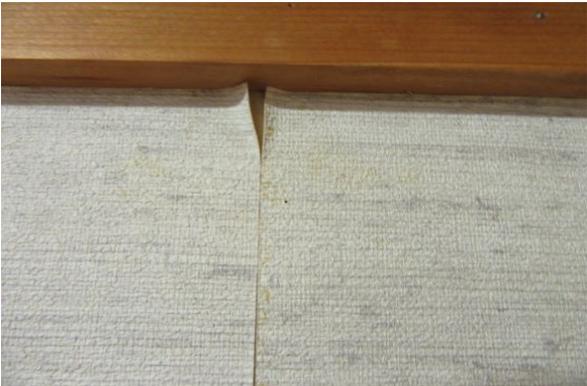
特記事項に記入した状況の写真

項目	箇所	評価基準	特記事項
健全性	外被性能	・屋根・外壁の剥離、ひび割れ等の損傷状況	外壁の剥離、ひび
		・屋根、外壁等からの漏水の有無	
		・屋根の劣化状況(屋根材、防水材)	
		・外壁の劣化状況 (剥離、落下等の危険性の有無)	
		・サッシの劣化状況	
		・その他	
機能性	室内性能	・内装の劣化状況 (天井、壁、床、建具等)	クロスの破れ
		・その他	
	電気設備	・照明の状況	
		・電気設備の状況	
		・昇降設備の状況	
		・その他	
	機械設備	・給排水設備の状況	
		・空調設備(冷暖房)の状況	
		・消防設備の状況	
・その他

利用状況	静修地区の研修、集会施設として使用されている。
施設の状況	外壁、内壁に劣化がみられる。
今後の方向性	今後も定期的な点検を行い、不具合や劣化箇所があれば必要な対策を講じ長寿命化を図る。

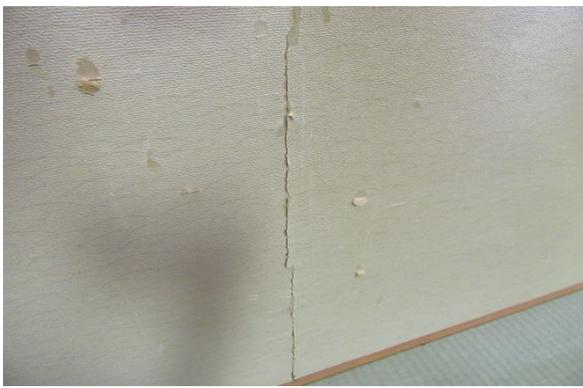
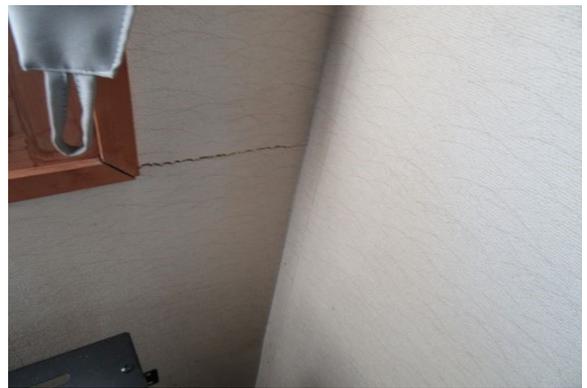
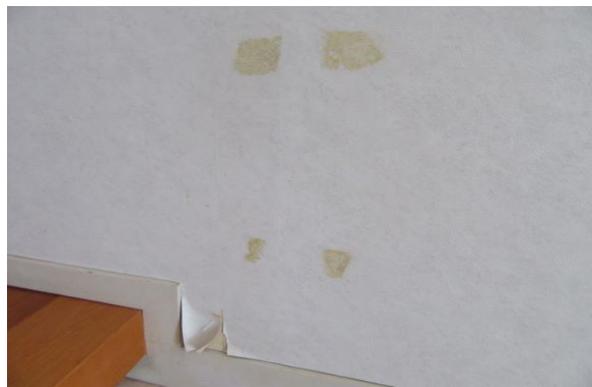
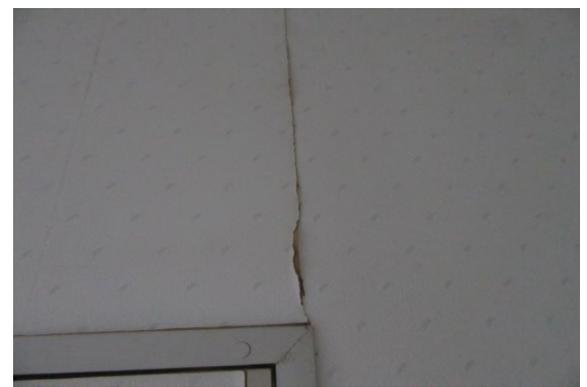
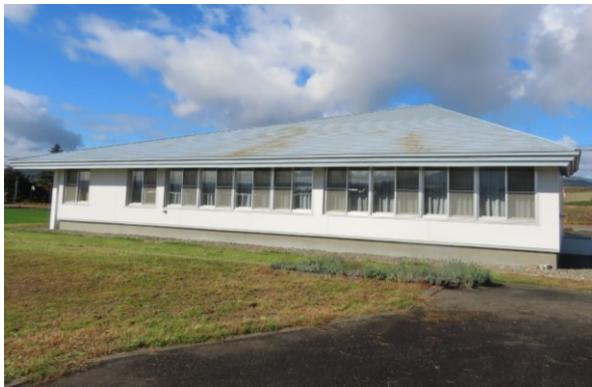
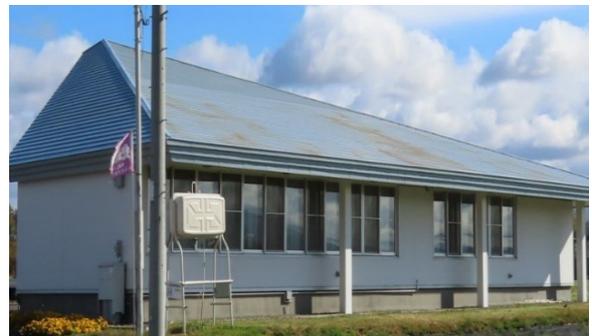
特記事項に記入した状況の写真

項目	箇所	評価基準	特記事項
健全性	外被性能	・ 屋根・外壁の剥離、ひび割れ等の損傷状況	
		・ 屋根、外壁等からの漏水の有無	
		・ 屋根の劣化状況(屋根材、防水材)	広範囲に錆が広がっている
		・ 外壁の劣化状況 (剥離、落下等の危険性の有無)	
		・ サッシの劣化状況	
		・ その他	
機能性	室内性能	・ 内装の劣化状況 (天井、壁、床、建具等)	内壁のひび、剥離
		・ その他	
	電気設備	・ 照明の状況	
		・ 電気設備の状況	
		・ 昇降設備の状況	
		・ その他	
	機械設備	・ 給排水設備の状況	
		・ 空調設備(冷暖房)の状況	
		・ 消防設備の状況	
・ その他

利用状況	島津地区の研修、集会施設として使用されている。
施設の状況	内壁に劣化や、屋根に広範囲の錆が見られる
今後の方向性	今後も定期的な点検を行い、不具合や劣化箇所があれば必要な対策を講じ長寿命化を図る。令和7年度に屋根改修工事を実施する。

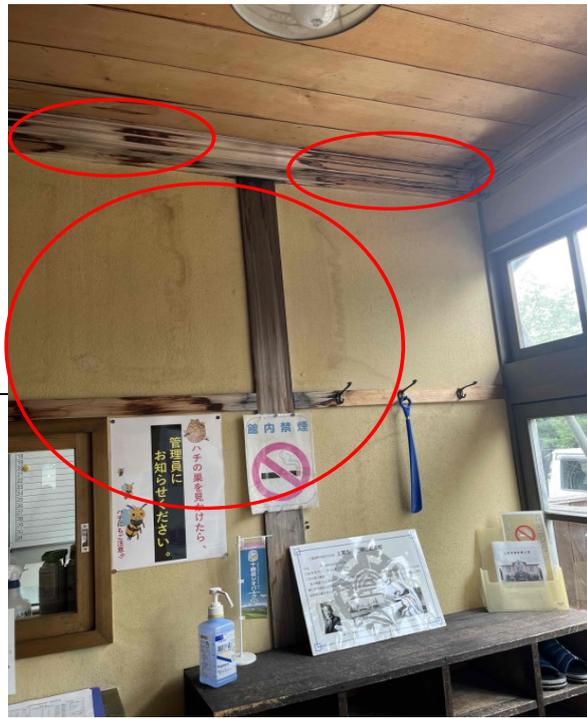
項目	箇所	評価基準	特記事項
健全性	外被性能	・屋根・外壁の剥離、ひび割れ等の損傷状況	
		・屋根、外壁等からの漏水の有無	
		・屋根の劣化状況(屋根材、防水材)	R7 塗装
		・外壁の劣化状況 (剥離、落下等の危険性の有無)	R7 塗装
		・サッシの劣化状況	
		・その他	
機能性	室内性能	・内装の劣化状況 (天井、壁、床、建具等)	壁、梁に漏水の跡あり
		・その他	
	電気設備	・照明の状況	
		・電気設備の状況	
		・昇降設備の状況	
		・その他	
	機械設備	・給排水設備の状況	
		・空調設備(冷暖房)の状況	R7 水漏れ
		・消防設備の状況	
・その他
