上富良野町公共施設個別施設計画

令和7年3月改定

上富良野町

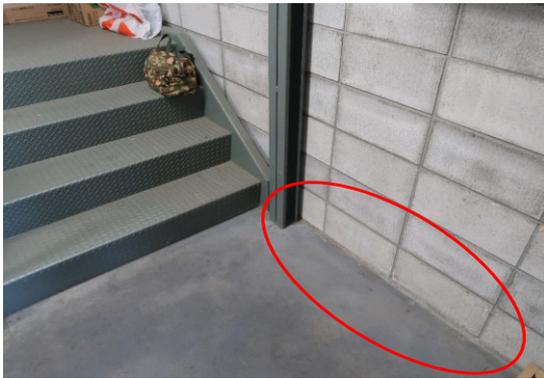
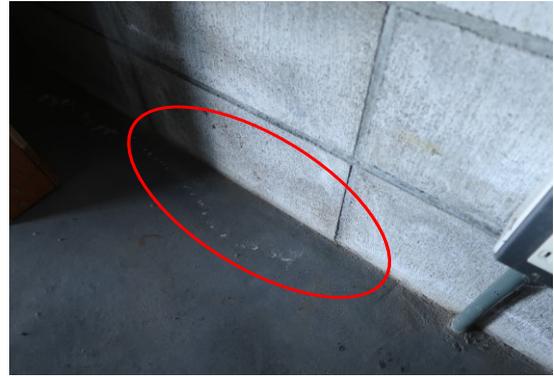
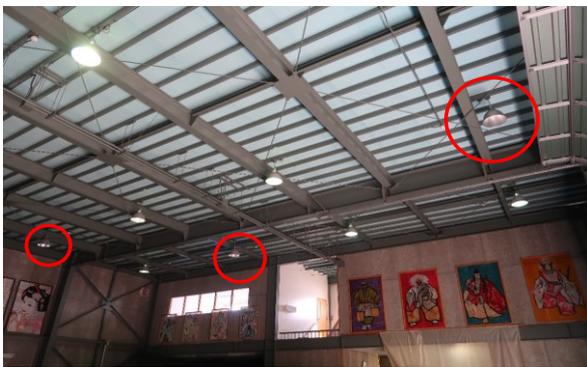
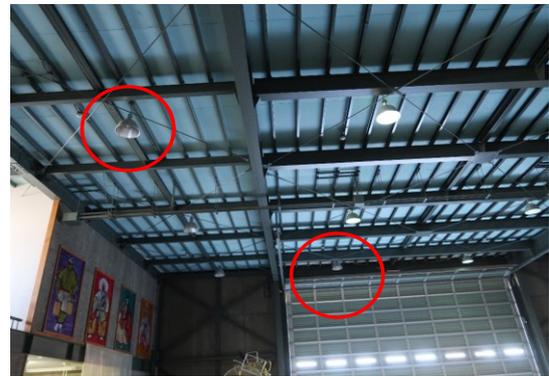
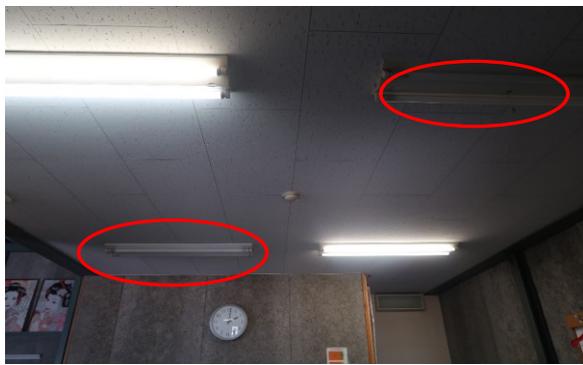
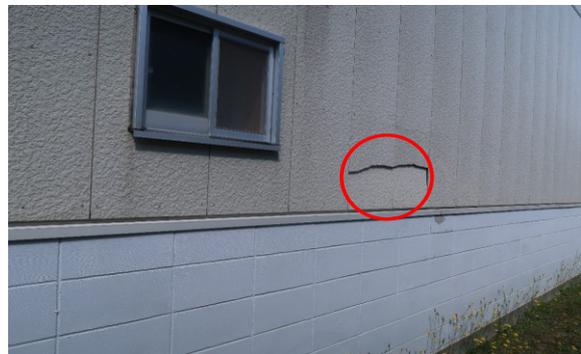
特記事項に記入した状況の写真

項目	箇所	評価基準	特記事項
健全性	外被性能	・屋根・外壁の剥離、ひび割れ等の損傷状況	右外壁の破損
		・屋根、外壁等からの漏水の有無	内壁と床のつなぎ目から雨水の流入
		・屋根の劣化状況(屋根材、防水材)	すかもり
		・外壁の劣化状況 (剥離、落下等の危険性の有無)	
		・サッシの劣化状況	
		・その他	
機能性	室内性能	・内装の劣化状況 (天井、壁、床、建具等)	
		・その他	
	電気設備	・照明の状況	照明器具の故障
		・電気設備の状況	
		・昇降設備の状況	
		・その他	
	機械設備	・給排水設備の状況	
		・空調設備(冷暖房)の状況	
		・消防設備の状況	
		・その他

利用状況	郷土芸能を中心とした、資料館として使用している。
施設の状況	外壁と基礎の間から雨水の漏水がみられる。 照明機器の劣化がみられる。 右外壁の破損がみられる。
今後の方向性	今後も定期的な点検を行い、不具合や劣化箇所があれば必要な対策を講じ長寿命化を図る。

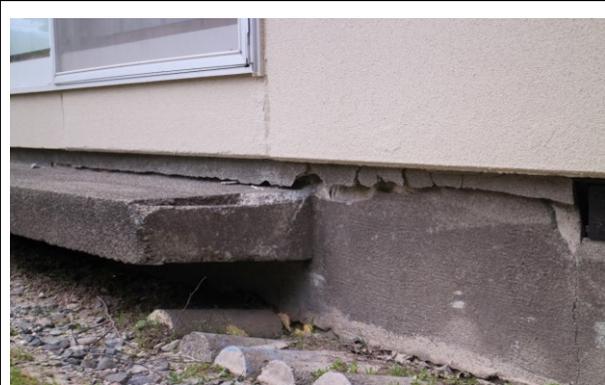
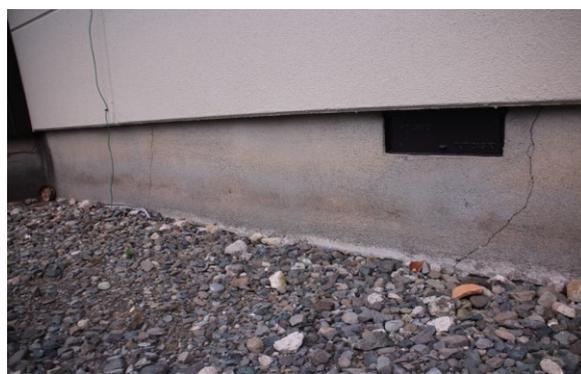
項目	箇所	評価基準	特記事項
健全性	外被性能	・屋根・外壁の剥離、ひび割れ等の損傷状況	
		・屋根、外壁等からの漏水の有無	
		・屋根の劣化状況(屋根材、防水材)	
		・外壁の劣化状況 (剥離、落下等の危険性の有無)	
		・サッシの劣化状況	
		・その他	基礎部分のひび
機能性	室内性能	・内装の劣化状況 (天井、壁、床、建具等)	建具等の劣化
		・その他	バリアフリー化の検討
	電気設備	・照明の状況	
		・電気設備の状況	
		・昇降設備の状況	
		・その他	
	機械設備	・給排水設備の状況	
		・空調設備(冷暖房)の状況	令和6年度に暖房機1台更新
		・消防設備の状況	
・その他

利用状況	地域住民の集会施設として利用されている。 分館補助金により江幌住民会が管理している。
施設の状況	基礎、建具に劣化がみられる。 地域住民からバリアフリー化(手摺りの設置)について検討の必要がある。
今後の方向性	今後も定期的な点検を行い、不具合や劣化箇所があれば必要な対策を講じ長寿命化を図る。

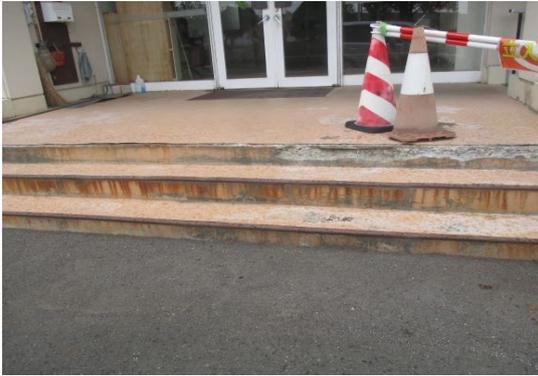
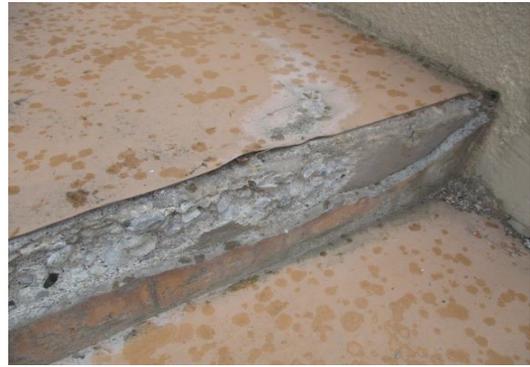
②施設の状況			
項目	箇所	評価基準	特記事項
健全性	外被性能	・ 屋根・外壁の剥離、ひび割れ等の損傷状況	
		・ 屋根、外壁等からの漏水の有無	
		・ 屋根の劣化状況(屋根材、防水材)	
		・ 外壁の劣化状況 (剥離、落下等の危険性の有無)	
		・ サッシの劣化状況	
		・ その他	会館前階段の破損
機能性	室内性能	・ 内装の劣化状況 (天井、壁、床、建具等)	
		・ その他	
	電気設備	・ 照明の状況	
		・ 電気設備の状況	
		・ 昇降設備の状況	
		・ その他	
	機械設備	・ 給排水設備の状況	
		・ 空調設備(冷暖房)の状況	
		・ 消防設備の状況	
・ その他

④施設の現状と方向性	
利用状況	地域住民の集会施設として利用されている。 分館補助金により東中住民会が管理している。
施設の状況	令和6年度にトイレ壁修理を実施。 現在は会館前階段に破損が見られるが、令和7年6月に修理実施予定。
今後の方向性	今後も定期的な点検を行い、不具合や劣化箇所があれば必要な対策を講じ長寿命化を図る。

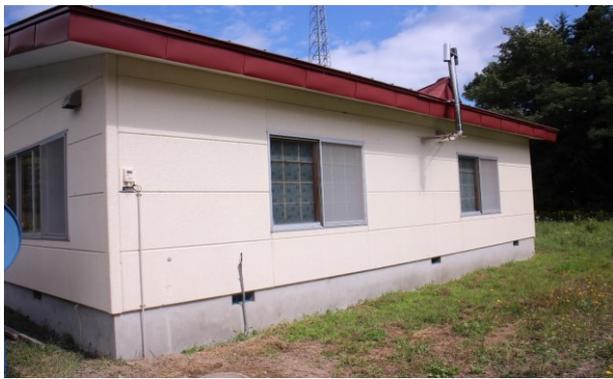
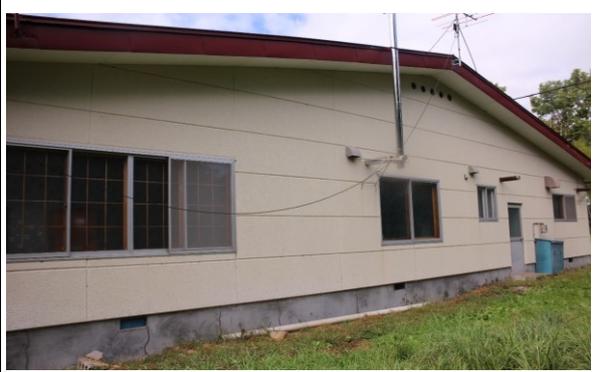
項目	箇所	評価基準	特記事項
健全性	外被性能	・屋根・外壁の剥離、ひび割れ等の損傷状況	全体的にトタンの経年劣化あり 塗装の劣化 塗装の劣化
		・屋根、外壁等からの漏水の有無	
		・屋根の劣化状況(屋根材、防水材)	
		・外壁の劣化状況 (剥離、落下等の危険性の有無)	
		・サッシの劣化状況	
		・その他	
機能性	室内性能	・内装の劣化状況 (天井、壁、床、建具等)	
		・その他	
	電気設備	・照明の状況	
		・電気設備の状況	
		・昇降設備の状況	
		・その他	
	機械設備	・給排水設備の状況	令和6年度に暖房機1台更新
		・空調設備(冷暖房)の状況	
		・消防設備の状況	
・その他

利用状況	地域住民の集会施設として利用されている。 分館補助金により旭野住民会が管理している。
施設の状況	屋根、外壁塗装の劣化がみられる。
今後の方向性	今後も定期的な点検を行い、不具合や劣化箇所があれば必要な対策を講じ長寿命化を図る。

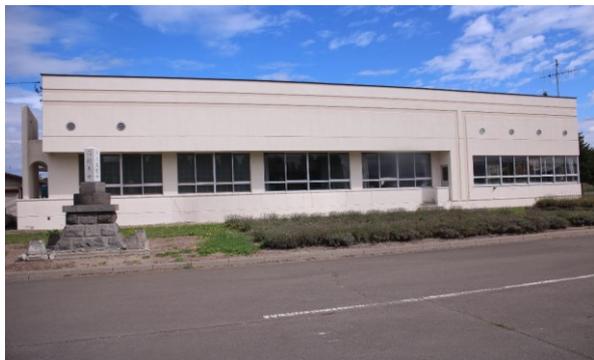
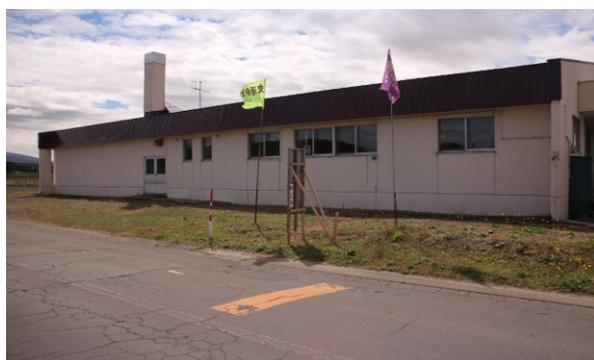
項目	箇所	評価基準	特記事項
健全性	外被性能	・ 屋根・外壁の剥離、ひび割れ等の損傷状況	
		・ 屋根、外壁等からの漏水の有無	
		・ 屋根の劣化状況(屋根材、防水材)	
		・ 外壁の劣化状況 (剥離、落下等の危険性の有無)	塗装の劣化
		・ サッシの劣化状況	
		・ その他	
機能性	室内性能	・ 内装の劣化状況 (天井、壁、床、建具等)	
		・ その他	
	電気設備	・ 照明の状況	
		・ 電気設備の状況	
		・ 昇降設備の状況	
		・ その他	
	機械設備	・ 給排水設備の状況	
		・ 空調設備(冷暖房)の状況	令和6年度に暖房機1台更新
		・ 消防設備の状況	
・ その他

利用状況	地域住民の集会施設として利用されている。 分館補助金により日の出住民会が管理している。
施設の状況	外壁塗装の劣化がみられる。
今後の方向性	今後も定期的な点検を行い、不具合や劣化箇所があれば必要な対策を講じ長寿命化を図る。

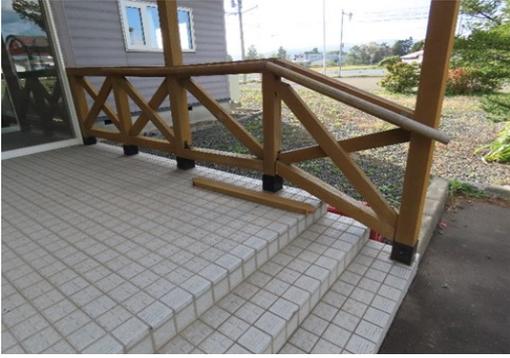
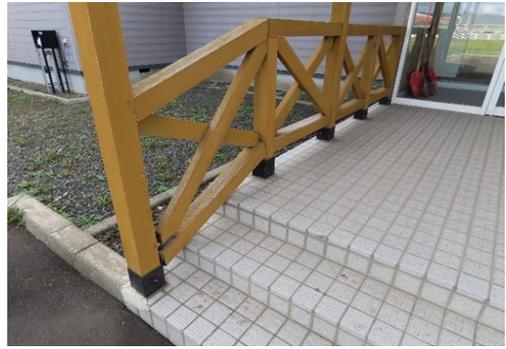
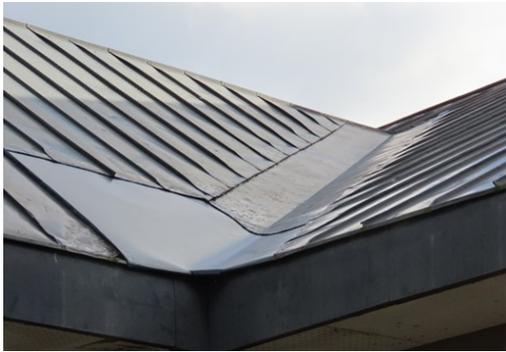
項目	箇所	評価基準	特記事項
健全性	外被性能	・屋根・外壁の剥離、ひび割れ等の損傷状況	
		・屋根、外壁等からの漏水の有無	
		・屋根の劣化状況(屋根材、防水材)	
		・外壁の劣化状況 (剥離、落下等の危険性の有無)	塗装の劣化
		・サッシの劣化状況	
		・その他	
機能性	室内性能	・内装の劣化状況 (天井、壁、床、建具等)	
		・その他	
	電気設備	・照明の状況	
		・電気設備の状況	
		・昇降設備の状況	
		・その他	
	機械設備	・給排水設備の状況	
		・空調設備(冷暖房)の状況	令和6年度に暖房機3台更新
		・消防設備の状況	
・その他

利用状況	地域住民の集会施設として利用されている。 分館補助金により富原住民会が管理している。
施設の状況	塗装の劣化がみられる。
今後の方向性	今後も定期的な点検を行い、不具合や劣化箇所があれば必要な対策を講じ長寿命化を図る。

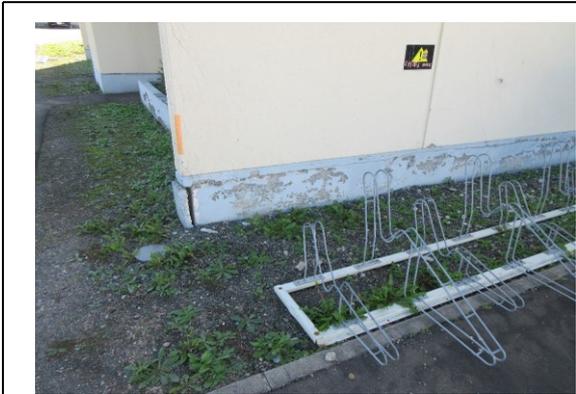
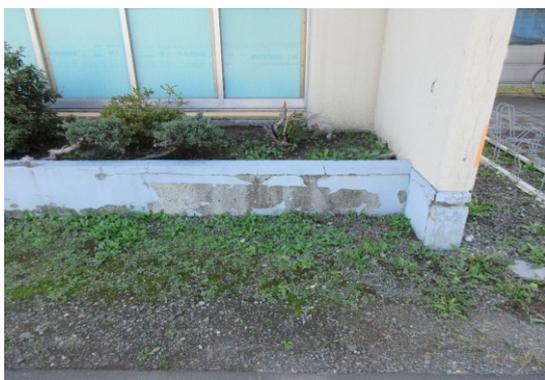
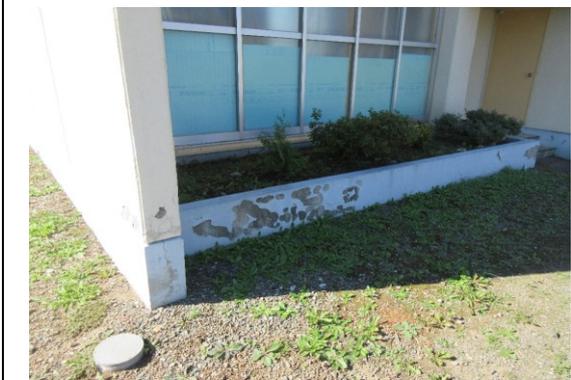
項目	箇所	評価基準	特記事項
健全性	外被性能	・ 屋根・外壁の剥離、ひび割れ等の損傷状況	
		・ 屋根、外壁等からの漏水の有無	
		・ 屋根の劣化状況(屋根材、防水材)	
		・ 外壁の劣化状況 (剥離、落下等の危険性の有無)	塗装の劣化、外壁の剥離
		・ サッシの劣化状況	
		・ その他	
機能性	室内性能	・ 内装の劣化状況 (天井、壁、床、建具等)	
		・ その他	
	電気設備	・ 照明の状況	
		・ 電気設備の状況	
		・ 昇降設備の状況	
		・ その他	
	機械設備	・ 給排水設備の状況	
		・ 空調設備(冷暖房)の状況	暖房機：メーカーの修理ができないので故障したら買い替えが必要
		・ 消防設備の状況	
・ その他

利用状況	地域住民の集会施設、軽スポーツ場として利用されている。
施設の状況	施設の断熱性能が低下しており、設置している暖房機だけでは室温を上げるのに時間がかかる。
今後の方向性	今後も定期的な点検を行い、不具合や劣化箇所があれば必要な対策を講じ長寿命化を図る。

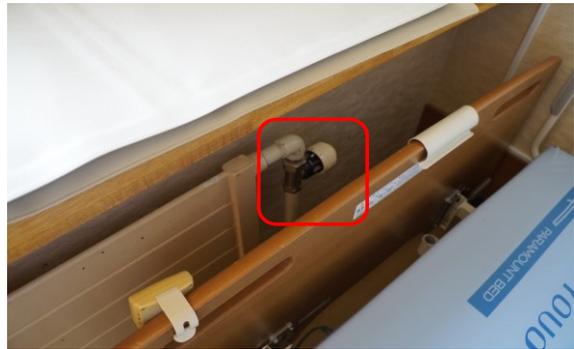
- ・暖房機～温水暖房機更新（R2）
- ・給湯管～地下配管は建設時より交換がなく、経年劣化により高温水配管から赤さびが出ている。（H3給湯管交換、H8暖房配管交換）
- ・経年劣化により目詰まりし、R4年に高圧洗浄を実施。
- ・暖房操作ユニット～基盤故障により暖房稼働時間の制御ができないため、交換が必要（現在は手動）
- ・パネルヒーターサーモバルブが経年劣化し、バルブが固着し交換（4室）残りの各居室等の交換が必要。また、パネルヒーターの管の目詰まりもあるため、高圧洗浄が必要

利用状況	特別養護老人ホームとして、多くの町民に利用されている。
施設の状況	内装、入居部屋の洗面台、内窓のレール劣化、パネルヒーターサーモバルブの劣化（固着） 給排水設備と併設する施設管理用倉庫の屋根などに経年劣化が見られる。（屋根が濡れている） 非常用発電設備が無いため、停電時の設備稼働について検討が必要。（ポータブル発電機を配置）
今後の方向性	給排水設備の劣化が進んでおり、改修には多額の費用が見込まれる。（暖房操作ユニット交換、パネルヒーターの管の高圧洗浄） 建築後39年が経過しており、引き続き最低10年間以上の施設維持が必要であり、給排水、暖房設備、非常用発電設備の更新や修繕が必要である。

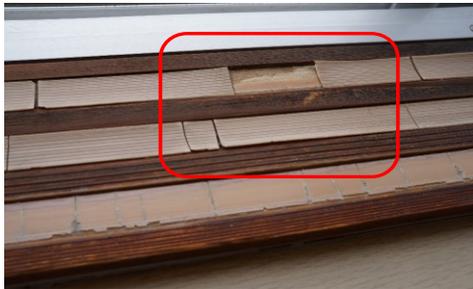
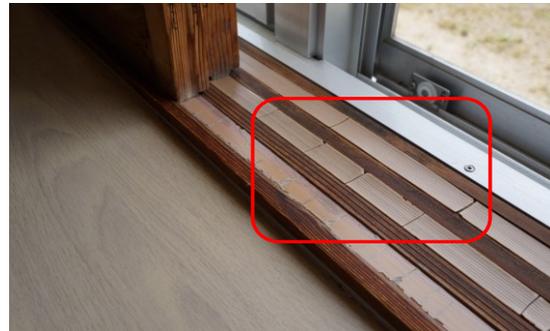
内窓は障子窓であり、経年劣化によりレールに損傷及び摩耗しているため、窓が外れやすく危険性がある。（東・西 15箇所）

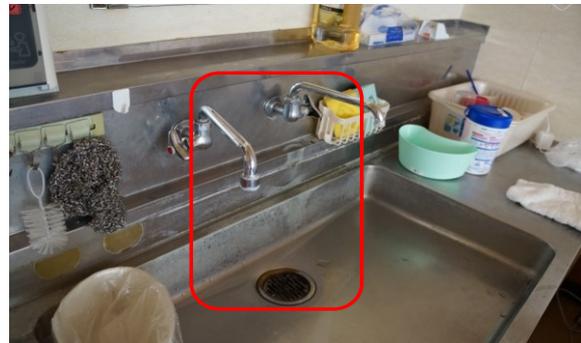
各居室の洗面台の経年劣化、混合水栓に交換、排水管詰まり、トラップがなく虫が付着

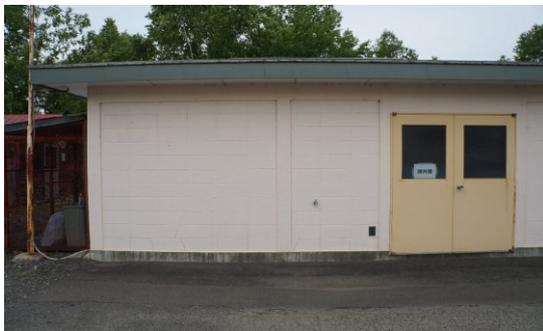
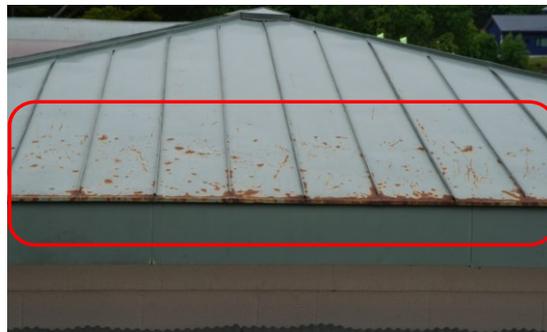
消火栓管理棟の屋根の錆

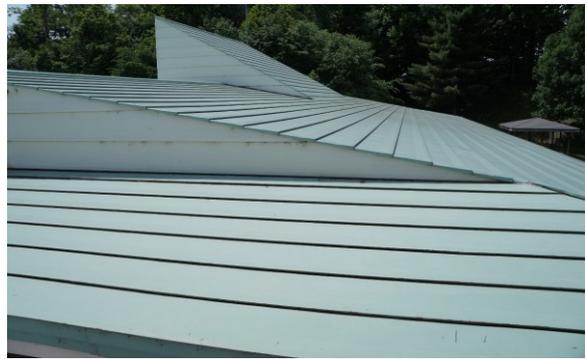
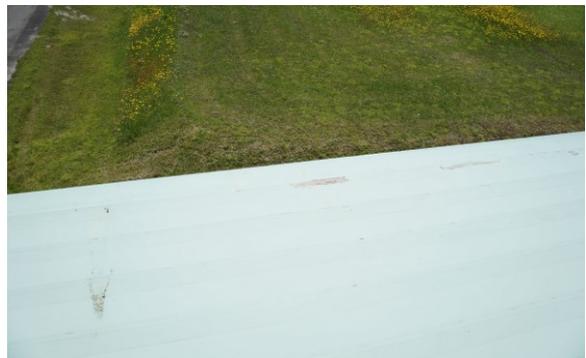
利用状況	デイサービスセンターとして、多くの町民に利用されている。
施設の状況	渡り廊下等の屋上防水に劣化が見られる。 非常用発電設備が無いため、停電時の設備稼働について検討が必要。(ポータブル発電機を配置)
今後の方向性	今後も定期的な点検を行い、不具合や劣化箇所があれば必要な対策を講じ長寿命化を図る。 同じデイサービス事業を行う「かみん」は冷暖房設備を備えていることから暑熱対策の検討が必要である。

屋根塗装の剥離や錆（前回H21屋根改修及び塗装工事実施）
ハイツ本体はH31（前回H20）に10年経過後再塗装を実施している

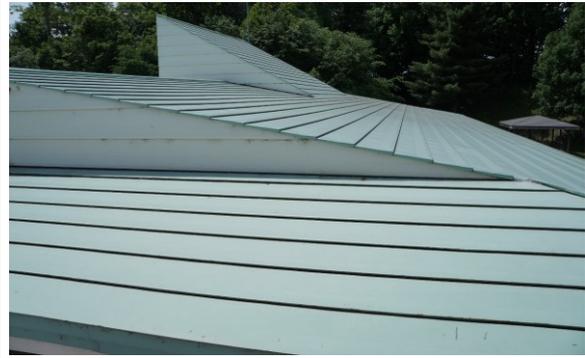
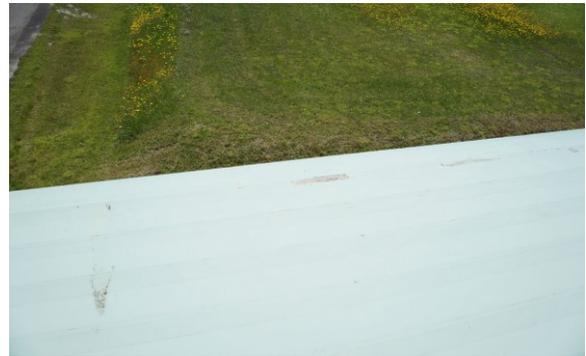
利用状況	ショートステイ施設として、多くの町民に利用されている。
施設の状況	屋根、外壁に劣化が見られる。 非常用発電設備が無いため、停電時の設備稼働について検討が必要。(ポータブル発電機を配置)
今後の方向性	今後も定期的な点検を行い、不具合や劣化箇所があれば必要な対策を講じ長寿命化を図る。

屋根塗装の剥離や錆（前回H21屋根改修及び塗装工事実施）
ハイツ本体はH31（前回H20）に10年経過後再塗装を実施している

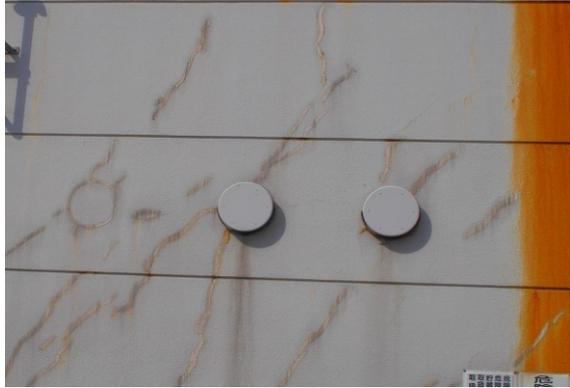
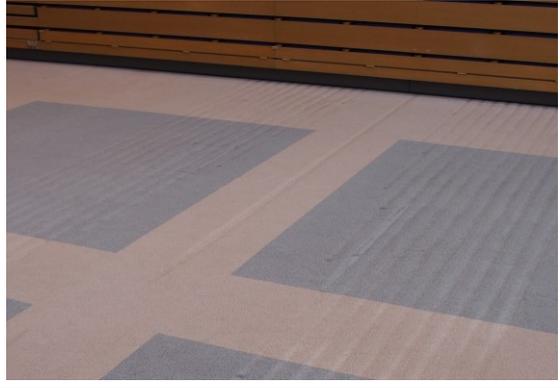
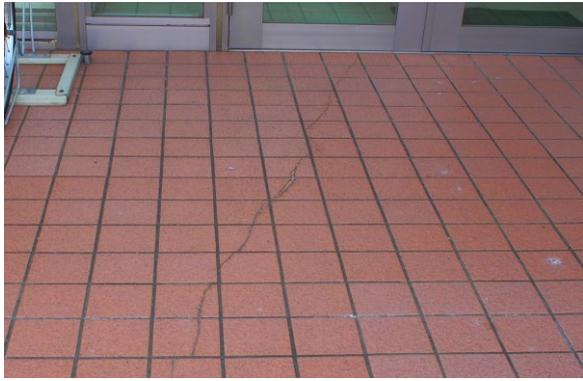
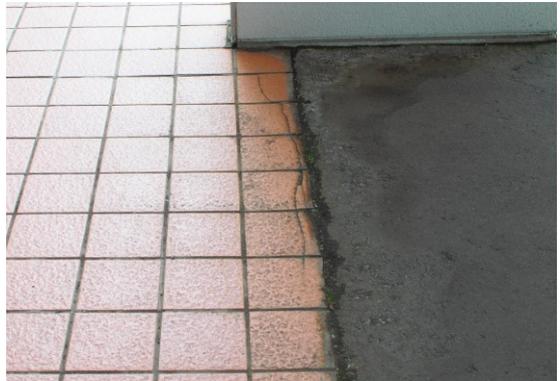
②施設の状況			
項目	箇所	評価基準	特記事項
健全性	外被性能	・ 屋根・外壁の剥離、ひび割れ等の損傷状況	
		・ 屋根、外壁等からの漏水の有無	
		・ 屋根の劣化状況(屋根材、防水材)	
		・ 外壁の劣化状況 (剥離、落下等の危険性の有無)	経年劣化による外壁塗装材の剥離、ひび割れ
		・ サッシの劣化状況	
機能性	室内性能	・ 内装の劣化状況 (天井、壁、床、建具等)	
		・ その他	
	電気設備	・ 照明の状況	
		・ 電気設備の状況	経年劣化による高圧機器不良
		・ 昇降設備の状況	ビット内の耐震対策
		・ その他	
	機械設備	・ 給排水設備の状況	
		・ 空調設備(冷暖房)の状況	
		・ 消防設備の状況	
		・ その他	
		多目的ホール床の経年劣化、外構床タイルひび割れ・凍上

④施設の現状と方向性	
利用状況	保健福祉総合センターとして多くの住民に利用されている。
施設の状況	多目的ホール床が劣化しており、可動席の出し入れの際に不安定となっている。 電気設備の更新の必要がある。
今後の方向性	今後も定期的な点検を行い、不具合や劣化箇所があれば必要な対策を講じ長寿命化を図る。

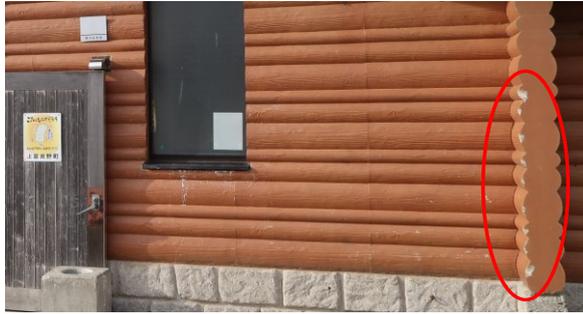
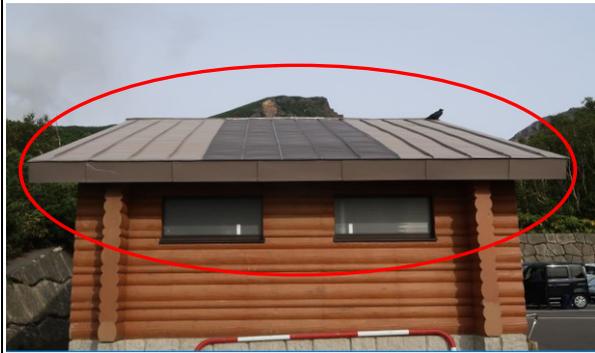
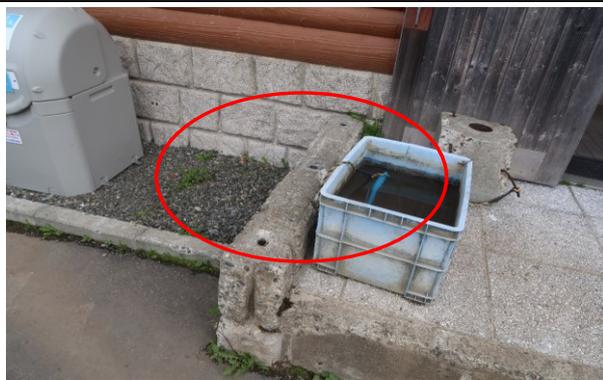
項目	箇所	評価基準	特記事項
健全性	外被性能	・屋根・外壁の剥離、ひび割れ等の損傷状況	外壁塗装の剥離
		・屋根、外壁等からの漏水の有無	
		・屋根の劣化状況(屋根材、防水材)	塗装の劣化
		・外壁の劣化状況 (剥離、落下等の危険性の有無)	
		・サッシの劣化状況	
		・その他	扉の劣化、手すりの積雪による破損(北海道により取り除き工事済)
機能性	室内性能	・内装の劣化状況 (天井、壁、床、建具等)	
		・その他	
	電気設備	・照明の状況	
		・電気設備の状況	
		・昇降設備の状況	
		・その他	
	機械設備	・給排水設備の状況	
		・空調設備(冷暖房)の状況	
		・消防設備の状況	
・その他

利用状況	十勝岳温泉のトイレとして、住民及び観光客に利用されている。 旭川建設管理部と管理運営に関する確認書を交わし、修繕等を行っている。
施設の状況	外壁、屋根塗装、扉の劣化がみられる。
今後の方向性	確認書に基づき、適切に管理を行っていく。

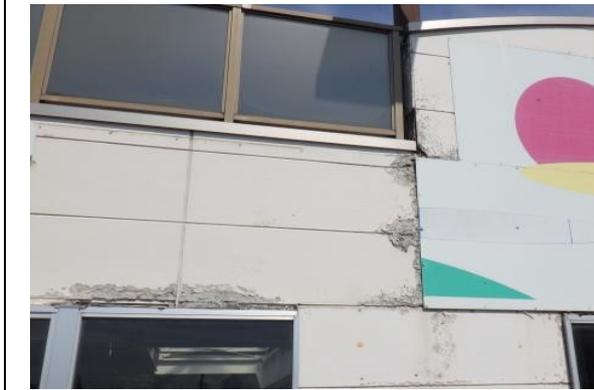
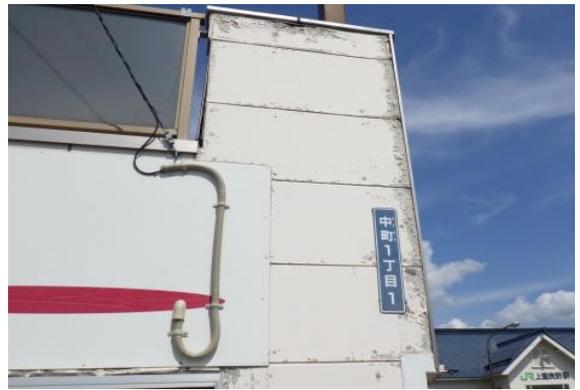
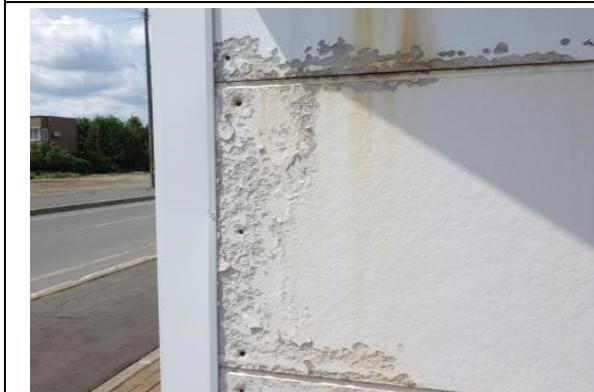
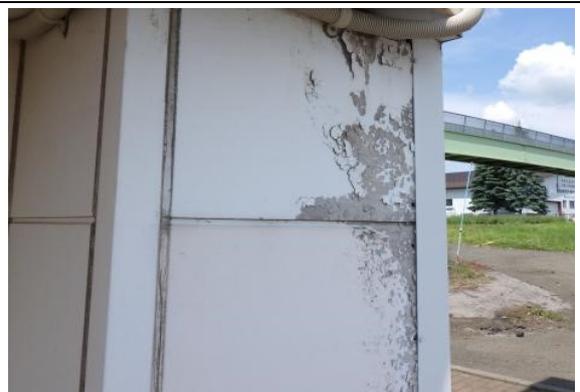
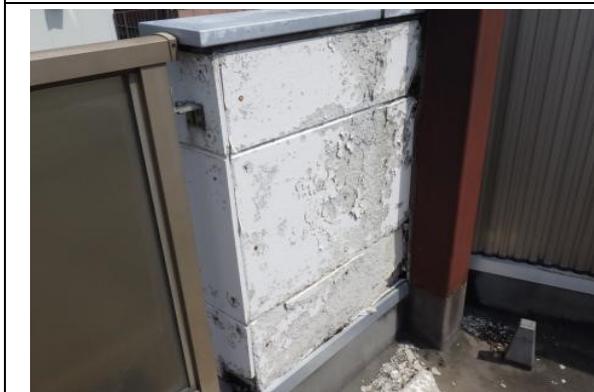
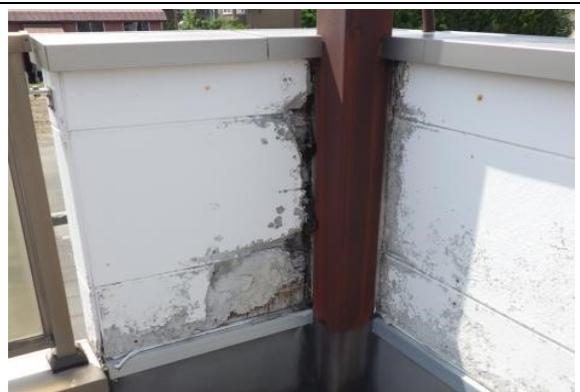
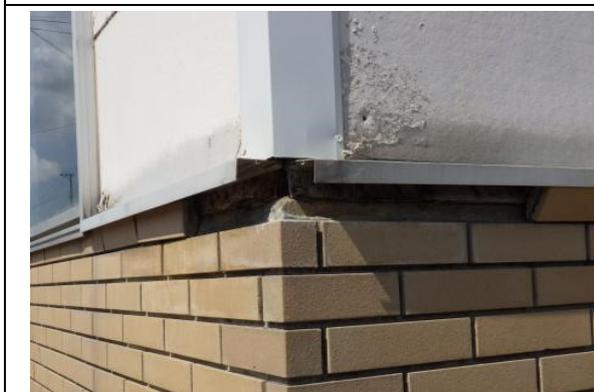
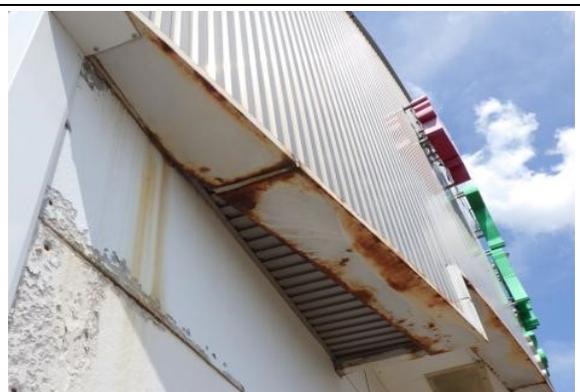
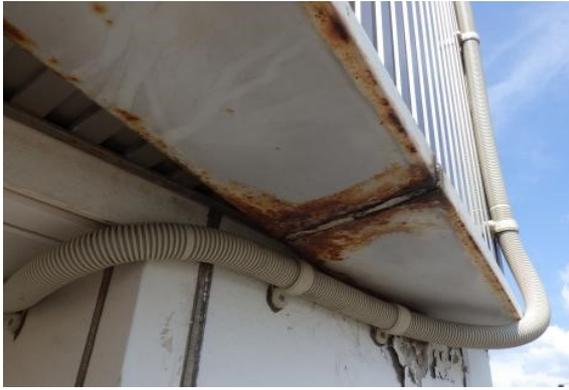
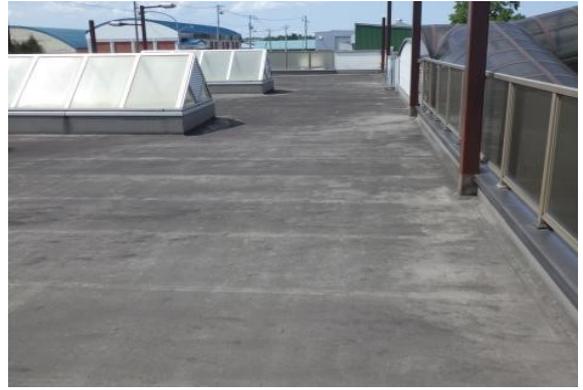
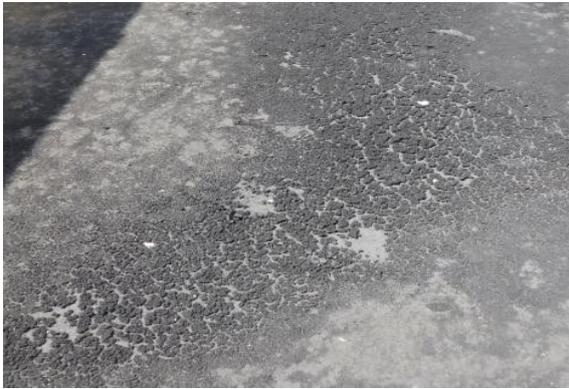
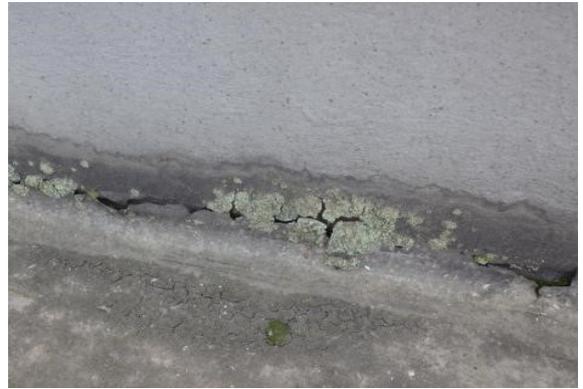
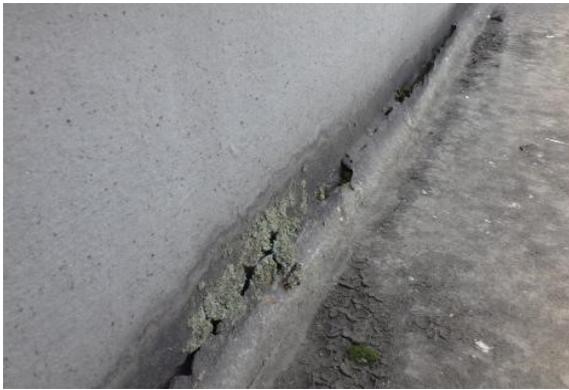
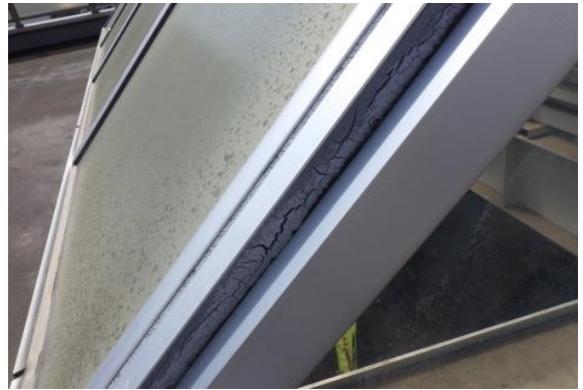
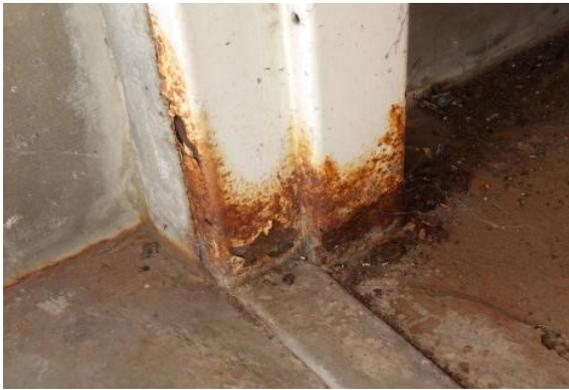
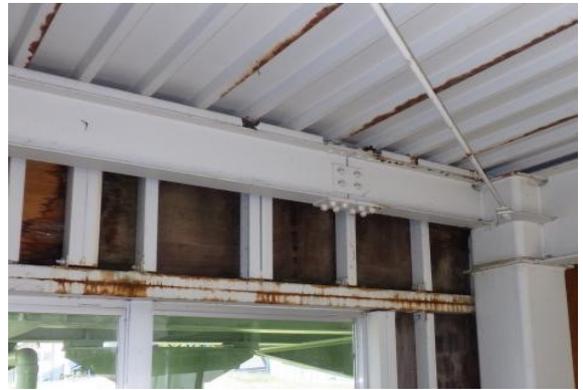
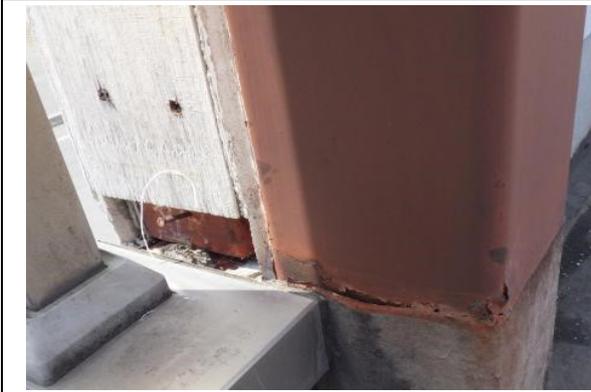
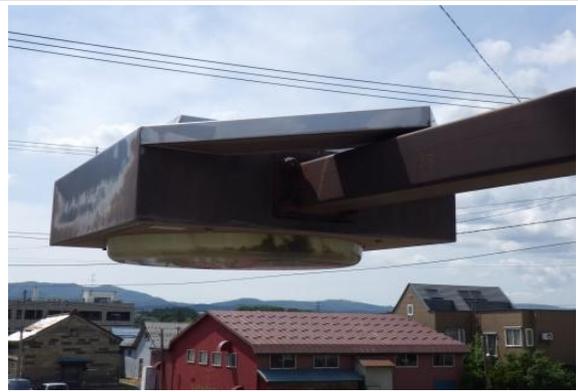
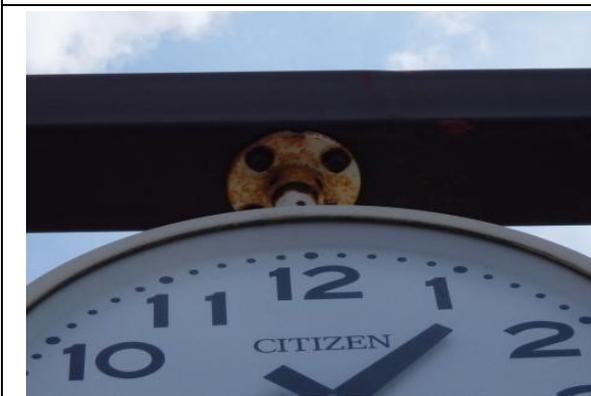
項目	箇所	評価基準	特記事項
健全性	外被性能	・屋根・外壁の剥離、ひび割れ等の損傷状況	外壁材の劣化、タイルの剥離、塗膜剥離、金属板の錆及び腐食
		・屋根、外壁等からの漏水の有無	
		・屋根の劣化状況(屋根材、防水材)	屋上防水材の亀裂、剥離や劣化
		・外壁の劣化状況 (剥離、落下等の危険性の有無)	
		・サッシの劣化状況	コーキングの劣化
		・その他	建具枠の腐食
機能性	室内性能	・内装の劣化状況 (天井、壁、床、建具等)	鉄骨部材の錆、塗膜剥離
		・その他	
	電気設備	・照明の状況	金属部材に錆や塗膜剥離
		・電気設備の状況	
		・昇降設備の状況	
		・その他	時計設備の錆
	機械設備	・給排水設備の状況	
		・空調設備(冷暖房)の状況	
		・消防設備の状況	
		・その他

利用状況	JR上富良野駅の駐輪場として、学生を中心に利用している。
施設の状況	外壁、防水層、鉄骨部材、電気設備に劣化や腐食がみられる。
今後の方向性	今後も定期的な点検を行い、不具合や劣化箇所があれば必要な対策を講じ長寿命化を図る。

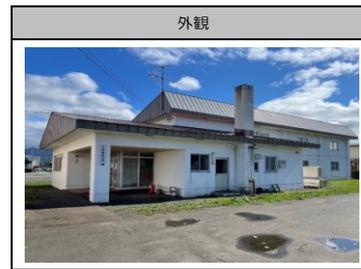
項目	箇所	評価基準	特記事項
健全性	外被性能	・屋根・外壁の剥離、ひび割れ等の損傷状況	屋根塗装の劣化（屋根の張替も必要）
		・屋根、外壁等からの漏水の有無	
		・屋根の劣化状況(屋根材、防水材)	
		・外壁の劣化状況	塗装に一部剥離、亀裂
		(剥離、落下等の危険性の有無)	
		・サッシの劣化状況	
機能性	室内性能	・内装の劣化状況	
		(天井、壁、床、建具等)	
	電気設備	・その他	
		・照明の状況	
		・電気設備の状況	
		・昇降設備の状況	
	機械設備	・その他	
		・給排水設備の状況	
		・空調設備(冷暖房)の状況	
		・消防設備の状況	
・その他

利用状況	新病院開院に伴い令和7年5月から倉庫として使用
施設の状況	外壁と屋根の塗装に劣化がみられる
今後の方向性	使用用途が倉庫であるため必要最低限の補修等により維持する

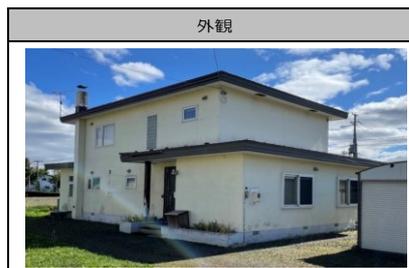
項目	箇所	評価基準	特記事項
健全性	外被性能	・ 屋根・外壁の剥離、ひび割れ等の損傷状況	塗装に一部剥離、亀裂
		・ 屋根、外壁等からの漏水の有無	
		・ 屋根の劣化状況(屋根材、防水材)	
		・ 外壁の劣化状況 (剥離、落下等の危険性の有無)	
		・ サッシの劣化状況	
機能性	室内性能	・ 内装の劣化状況 (天井、壁、床、建具等)	
		・ その他	
	電気設備	・ 照明の状況	
		・ 電気設備の状況	
		・ 昇降設備の状況	
		・ その他	
	機械設備	・ 給排水設備の状況	
		・ 空調設備(冷暖房)の状況	
		・ 消防設備の状況	
		・ その他

利用状況	令和2年度まで院内保育所として使用 令和3以降は新病院改築業務に伴う会議室及び職員の研修場所(リモートなど)として使用
施設の状況	外壁塗装に劣化がみられる
今後の方向性	今後も定期的な点検を行い、不具合や劣化箇所があれば必要な対策を講じ長寿命化を図る。

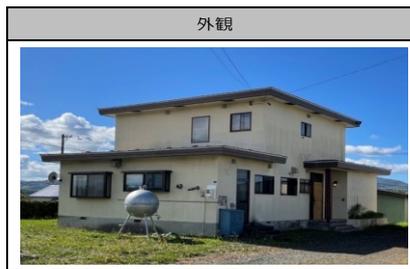
項目	箇所	評価基準	特記事項
健全性	外被性能	・屋根・外壁の剥離、ひび割れ等の損傷状況	塗装に一部剥離、亀裂
		・屋根、外壁等からの漏水の有無	
		・屋根の劣化状況(屋根材、防水材)	
		・外壁の劣化状況 (剥離、落下等の危険性の有無)	
		・サッシの劣化状況	
		・その他	
機能性	室内性能	・内装の劣化状況 (天井、壁、床、建具等)	
		・その他	
	電気設備	・照明の状況	
		・電気設備の状況	
		・昇降設備の状況	
		・その他	
	機械設備	・給排水設備の状況	
		・空調設備(冷暖房)の状況	
		・消防設備の状況	
・その他

利用状況	医師住宅として使用している。
施設の状況	外壁塗装に劣化がみられる。
今後の方向性	今後も定期的な点検を行い、不具合や劣化箇所があれば必要な対策を講じ長寿命化を図る。

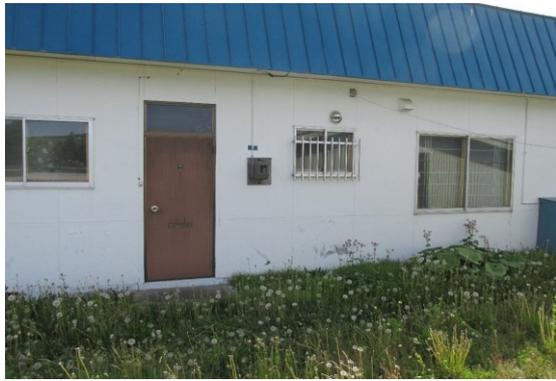
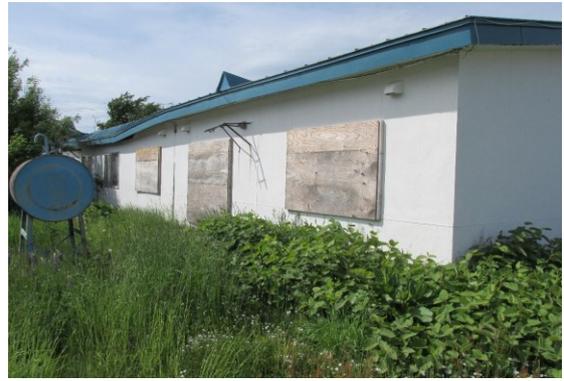
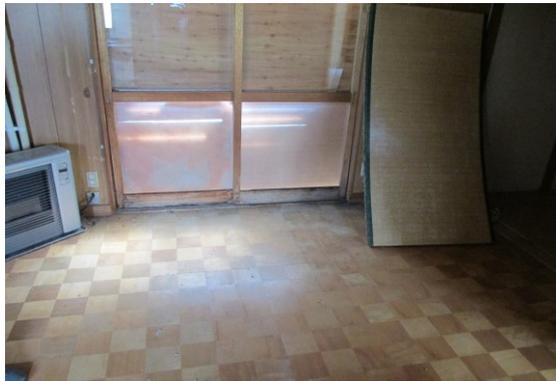
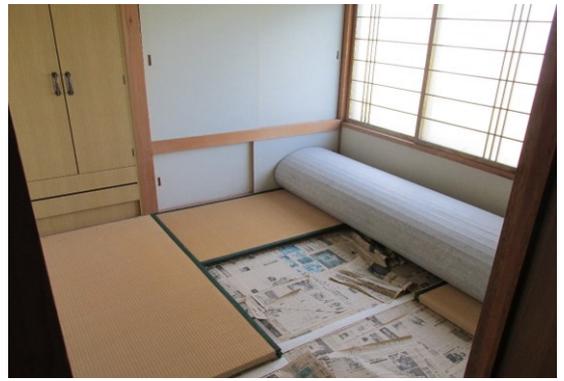
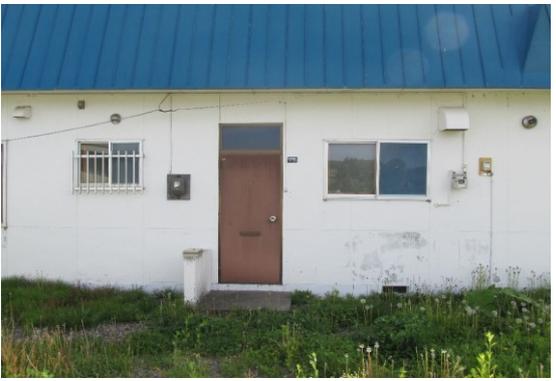
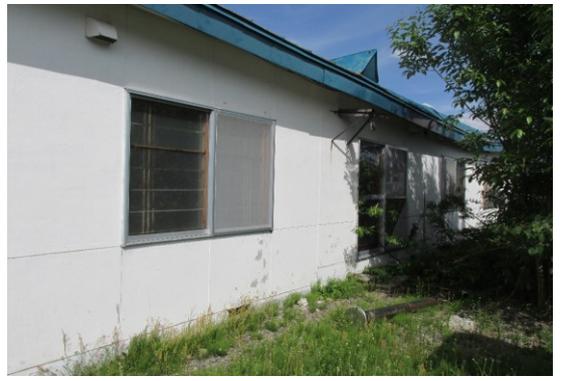
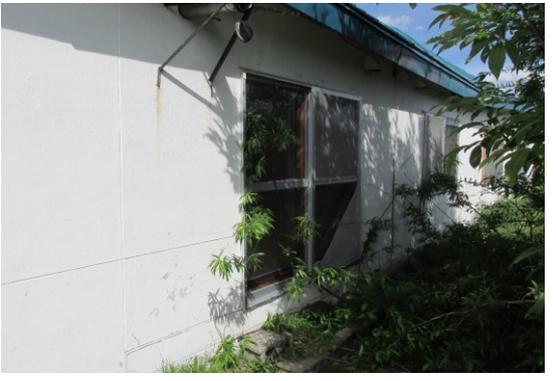
項目	箇所	評価基準	特記事項
健全性	外被性能	・屋根・外壁の剥離、ひび割れ等の損傷状況	
		・屋根、外壁等からの漏水の有無	
		・屋根の劣化状況(屋根材、防水材)	
		・外壁の劣化状況 (剥離、落下等の危険性の有無)	
		・サッシの劣化状況	
		・その他	窓の一部にベニヤ板貼り付け
機能性	室内性能	・内装の劣化状況 (天井、壁、床、建具等)	床の一部が腐敗
		・その他	
	電気設備	・照明の状況	
		・電気設備の状況	
		・昇降設備の状況	
		・その他	
	機械設備	・給排水設備の状況	
		・空調設備(冷暖房)の状況	
		・消防設備の状況	
・その他

利用状況	令和4年度まで放課後支援事業の指導員住宅として使用していたが、現在は使用していない。
施設の状況	老朽化が進んでいるので、今後の利用については不可
今後の方向性	売却、取壊し等を検討する。当面、施設周辺の環境整備、安全対策を図っていく。

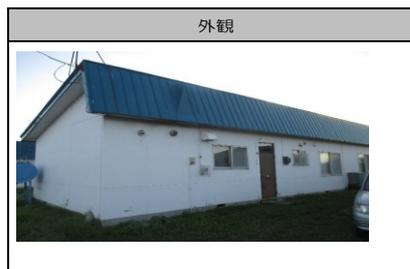
項目	箇所	評価基準	特記事項
健全性	外被性能	・屋根・外壁の剥離、ひび割れ等の損傷状況	若干の経年劣化あり
		・屋根、外壁等からの漏水の有無	
		・屋根の劣化状況(屋根材、防水材)	
		・外壁の劣化状況 (剥離、落下等の危険性の有無)	
		・サッシの劣化状況	
		・その他	
機能性	室内性能	・内装の劣化状況 (天井、壁、床、建具等)	
		・その他	
	電気設備	・照明の状況	
		・電気設備の状況	
		・昇降設備の状況	
		・その他	
	機械設備	・給排水設備の状況	
		・空調設備(冷暖房)の状況	
		・消防設備の状況	
・その他

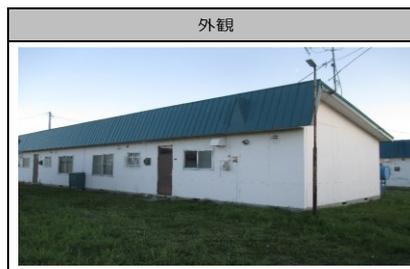
項目	箇所	評価基準	特記事項
健全性	外被性能	・屋根・外壁の剥離、ひび割れ等の損傷状況	若干の経年劣化あり
		・屋根、外壁等からの漏水の有無	34号の天井劣化及び雨漏りがみられる
		・屋根の劣化状況(屋根材、防水材)	軒天の劣化
		・外壁の劣化状況 (剥離、落下等の危険性の有無)	
		・サッシの劣化状況	
		・その他	
機能性	室内性能	・内装の劣化状況 (天井、壁、床、建具等)	
		・その他	
	電気設備	・照明の状況	
		・電気設備の状況	
		・昇降設備の状況	
		・その他	
	機械設備	・給排水設備の状況	
		・空調設備(冷暖房)の状況	
		・消防設備の状況	
		・その他

利用状況	外国語指導助手住宅として使用している。
施設の状況	軒天などの劣化がみられる。
今後の方向性	民間住宅を活用し閉鎖を検討する。

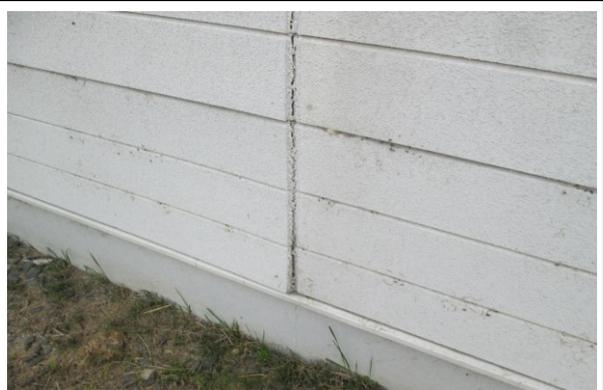
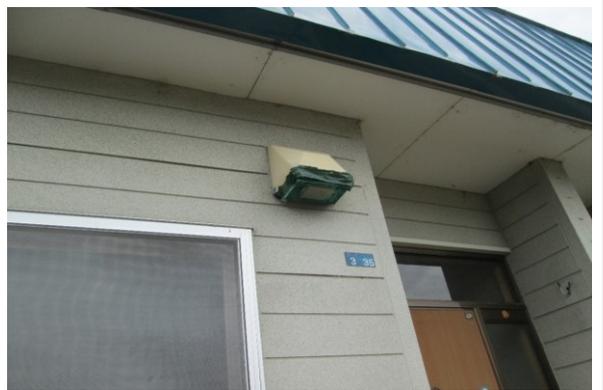
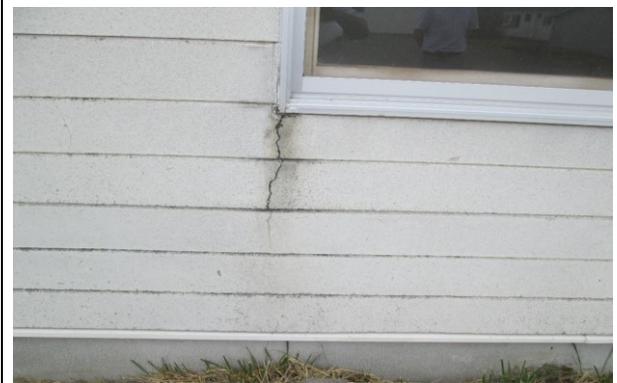
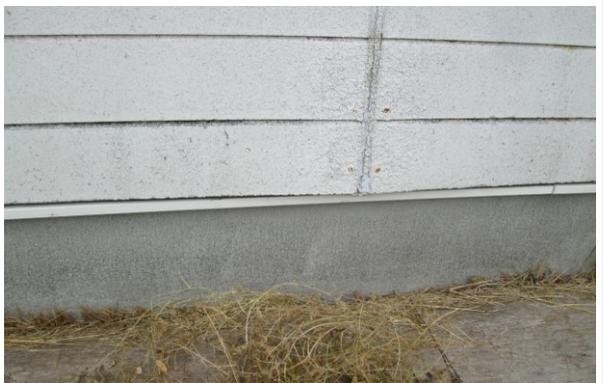
特記事項に記入した状況の写真

②施設の状況			
項目	箇所	評価基準	特記事項
健全性	外被性能	・屋根・外壁の剥離、ひび割れ等の損傷状況	外壁のひび、剥離
		・屋根、外壁等からの漏水の有無	
		・屋根の劣化状況(屋根材、防水材)	屋根材の剥離
		・外壁の劣化状況 (剥離、落下等の危険性の有無)	
		・サッシの劣化状況	
		・その他	換気口の破損
機能性	室内性能	・内装の劣化状況 (天井、壁、床、建具等)	畳・クロスの劣化
		・その他	
	電気設備	・照明の状況	
		・電気設備の状況	
		・昇降設備の状況	
		・その他	
	機械設備	・給排水設備の状況	
		・空調設備(冷暖房)の状況	
		・消防設備の状況	
		・その他

利用状況	教員住宅として使用している。
施設の状況	屋根、外装、内装に劣化がみられる。
今後の方向性	入居していた教諭が退去したため、総務課への移管を検討する。

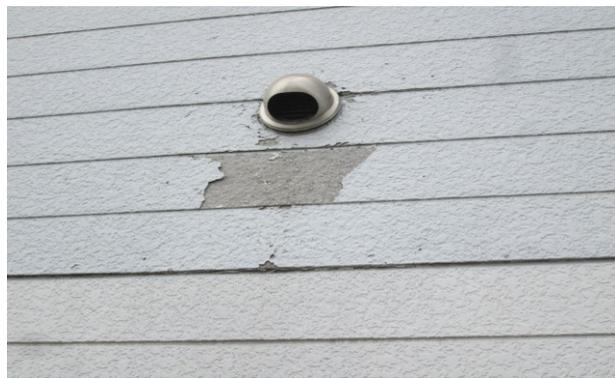
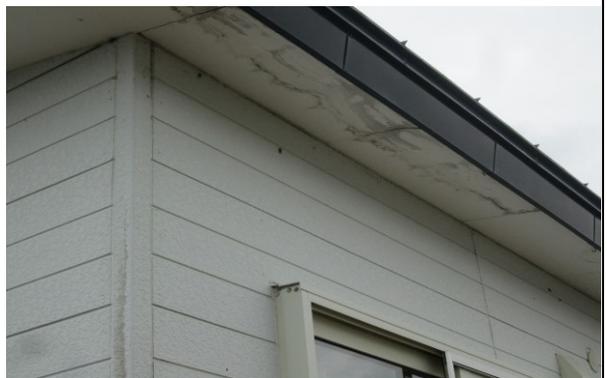
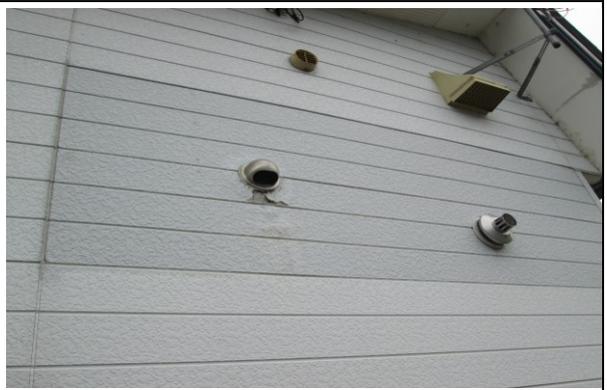
特記事項に記入した状況の写真

項目	箇所	評価基準	特記事項
健全性	外被性能	・屋根・外壁の剥離、ひび割れ等の損傷状況	外壁の剥離
		・屋根、外壁等からの漏水の有無	
		・屋根の劣化状況(屋根材、防水材)	塗装の劣化、軒天にすがもりの跡
		・外壁の劣化状況 (剥離、落下等の危険性の有無)	
		・サッシの劣化状況	
		・その他	換気口の破損
機能性	室内性能	・内装の劣化状況 (天井、壁、床、建具等)	37号畳・クロスの劣化
		・その他	
	電気設備	・照明の状況	
		・電気設備の状況	
		・昇降設備の状況	
		・その他	
	機械設備	・給排水設備の状況	
		・空調設備(冷暖房)の状況	
		・消防設備の状況	
		・その他

利用状況	令和5年度まで教員住宅として使用していたが、令和6年度より普通財産に移管
施設の状況	外壁、屋根、軒天、内装(畳)に劣化がみられる。
今後の方向性	売却、取壊し等を検討する。当面、施設周辺の環境整備、安全対策を図っていく。

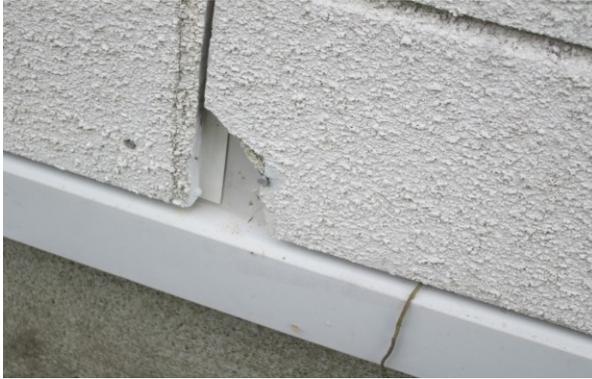
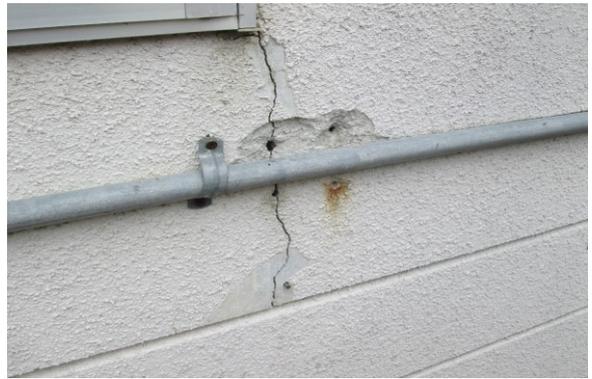
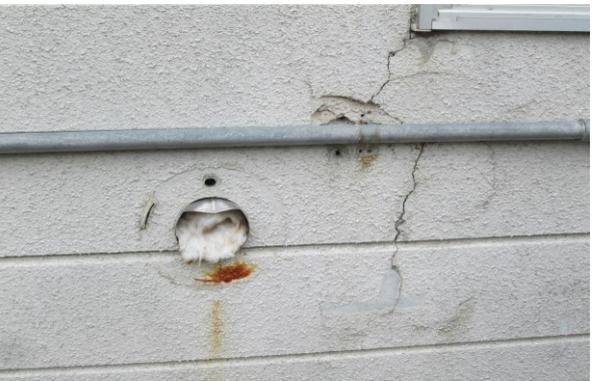
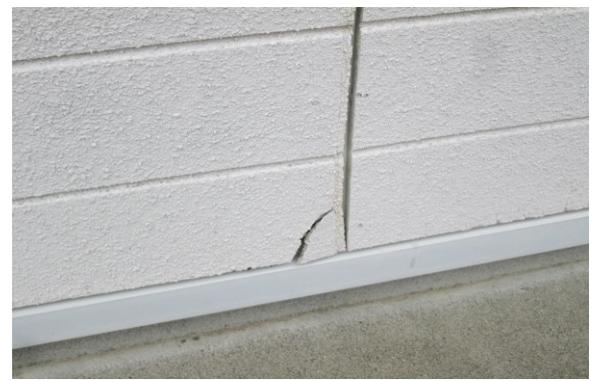
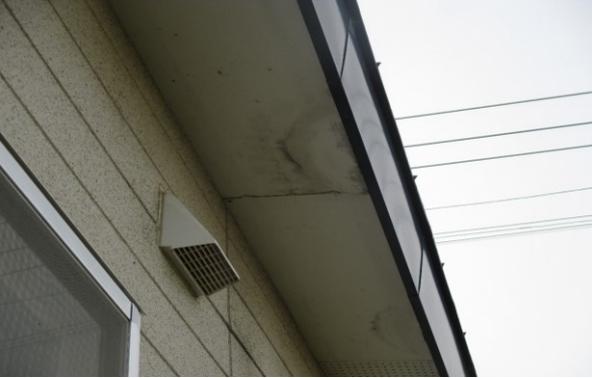
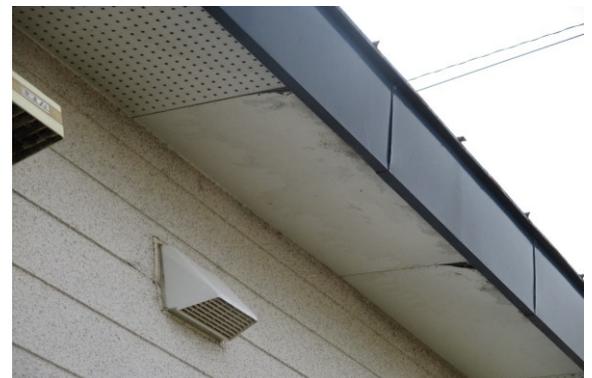
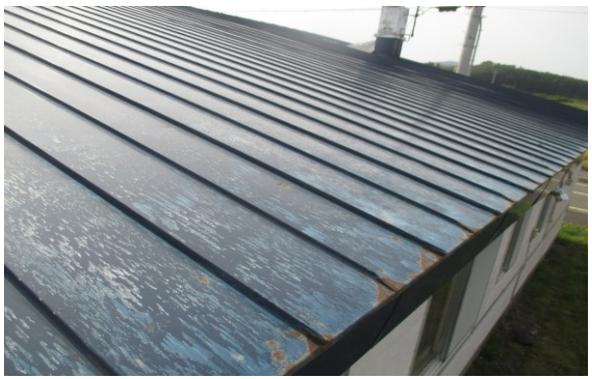
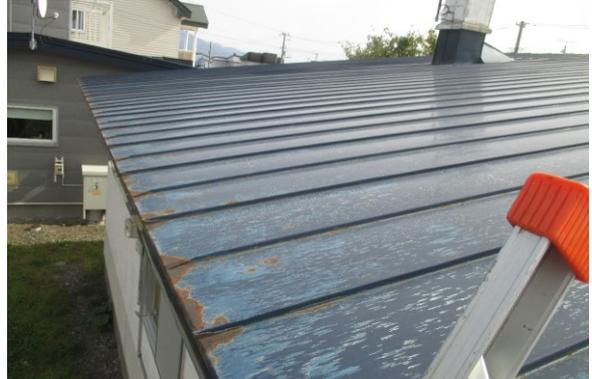
特記事項に記入した状況の写真

項目	箇所	評価基準	特記事項
健全性	外被性能	・ 屋根・外壁の剥離、ひび割れ等の損傷状況	外壁の剥離
		・ 屋根、外壁等からの漏水の有無	
		・ 屋根の劣化状況(屋根材、防水材)	屋根の劣化、軒天にすがもりの跡
		・ 外壁の劣化状況 (剥離、落下等の危険性の有無)	
		・ サッシの劣化状況	窓サッシの劣化
機能性	室内性能	・ 内装の劣化状況 (天井、壁、床、建具等)	
		・ その他	
	電気設備	・ 照明の状況	
		・ 電気設備の状況	
		・ 昇降設備の状況	
		・ その他	
	機械設備	・ 給排水設備の状況	
		・ 空調設備(冷暖房)の状況	
		・ 消防設備の状況	
		・ その他

利用状況	上富良野西小学校の校長住宅及び学校教育班アドバイザー住宅として使用している。
施設の状況	外壁、サッシに劣化がみられる。 令和6年度に泉町15号にエアコンを設置。
今後の方向性	継続して住宅として使用するため、今後も定期的な点検を行い、不具合や劣化箇所があれば必要な対策を講じ長寿命化を図る。

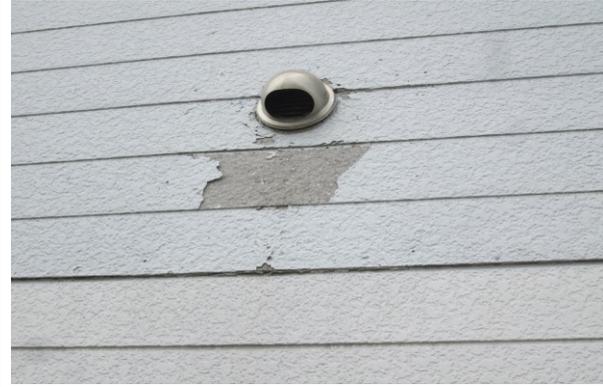
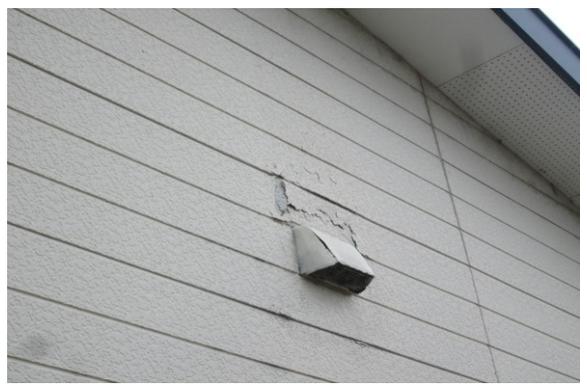
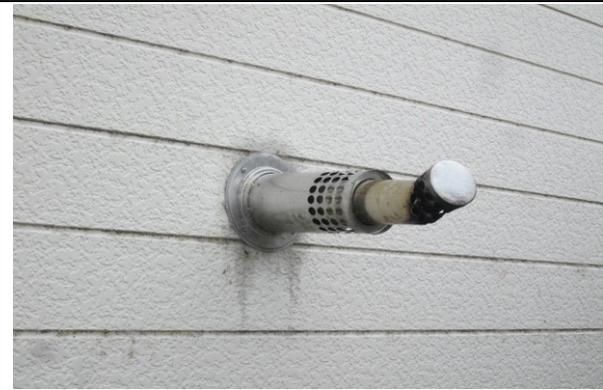
特記事項に記入した状況の写真

項目	箇所	評価基準	特記事項
健全性	外被性能	・屋根・外壁の剥離、ひび割れ等の損傷状況	外壁の剥離
		・屋根、外壁等からの漏水の有無	
		・屋根の劣化状況(屋根材、防水材)	塗装の劣化
		・外壁の劣化状況 (剥離、落下等の危険性の有無)	
		・サッシの劣化状況	
		・その他	煙突の折れ
機能性	室内性能	・内装の劣化状況 (天井、壁、床、建具等)	
		・その他	
	電気設備	・照明の状況	
		・電気設備の状況	
		・昇降設備の状況	
		・その他	
	機械設備	・給排水設備の状況	
		・空調設備(冷暖房)の状況	
		・消防設備の状況	
・その他

利用状況	教員住宅として使用している。
施設の状況	外壁と屋根塗装に劣化がみられる。 東中27号に令和6年度エアコンを設置。
今後の方向性	継続して教員住宅として使用するため、今後も定期的な点検を行い、不具合や劣化箇所があれば必要な対策を講じ長寿命化を図る。

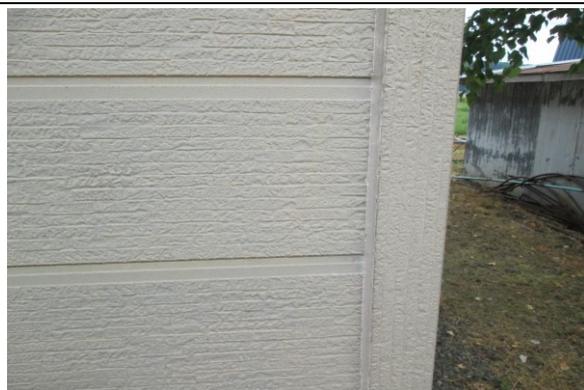
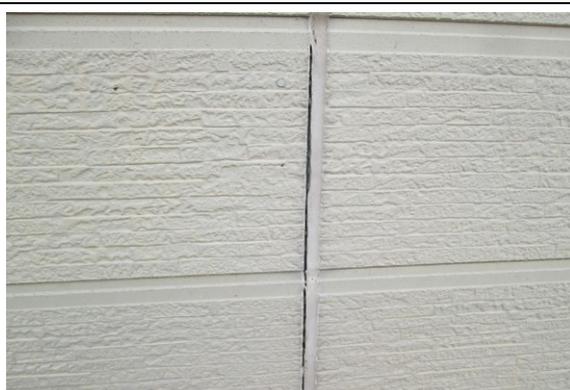
特記事項に記入した状況の写真

項目	箇所	評価基準	特記事項
健全性	外被性能	・ 屋根・外壁の剥離、ひび割れ等の損傷状況	外壁のひび
		・ 屋根、外壁等からの漏水の有無	
		・ 屋根の劣化状況(屋根材、防水材)	屋根塗装の劣化
		・ 外壁の劣化状況 (剥離、落下等の危険性の有無)	
		・ サッシの劣化状況	
		・ その他	
機能性	室内性能	・ 内装の劣化状況 (天井、壁、床、建具等)	
		・ その他	
	電気設備	・ 照明の状況	
		・ 電気設備の状況	
		・ 昇降設備の状況	
		・ その他	
	機械設備	・ 給排水設備の状況	
		・ 空調設備(冷暖房)の状況	
		・ 消防設備の状況	
・ その他

利用状況	東中小学校校長住宅(9号)及び教頭住宅(10号)として使用している。
施設の状況	外壁、屋根塗装に劣化がみられる。 令和6年度にエアコンを設置。
今後の方向性	継続して教員住宅として使用するため、今後も定期的な点検を行い、不具合や劣化箇所があれば必要な対策を講じ長寿命化を図る。

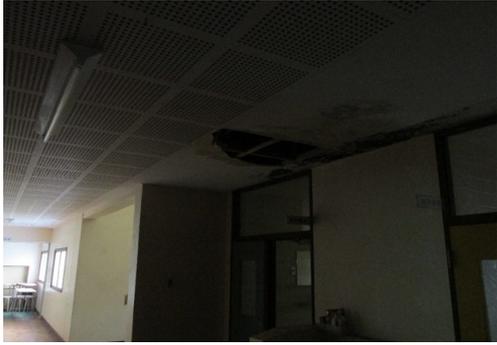
特記事項に記入した状況の写真

項目	箇所	評価基準	特記事項
健全性	外被性能	・ 屋根・外壁の剥離、ひび割れ等の損傷状況	屋根の防水機能の低下により一部雨漏り箇所有。
		・ 屋根、外壁等からの漏水の有無	
		・ 屋根の劣化状況(屋根材、防水材)	
		・ 外壁の劣化状況 (剥離、落下等の危険性の有無)	
		・ サッシの劣化状況	
	その他		
機能性	室内性能	・ 内装の劣化状況 (天井、壁、床、建具等)	廊下天井の劣化
		・ その他	
	電気設備	・ 照明の状況	
		・ 電気設備の状況	
		・ 昇降設備の状況	
		・ その他	現在、電気の利用を停止
	機械設備	・ 給排水設備の状況	
・ 空調設備(冷暖房)の状況			
・ 消防設備の状況			
	その他	現在、機械設備の利用を停止

利用状況	防災備蓄品の一時保管場所として使用している。 ま た、令和3年12月13日から町内の団体に貸付している。
施設の状況	廊下天井の劣化がみられる。 現在電気、機械設備の利用を停止していることから、新たに使用する場合は改修が必要。
今後の方向性	今後も必要最低限の管理として、「みんなの廃校プロジェクト」や町ホームページを活用し現状売却に向け取り組む。
