上富良野町公共施設個別施設計画

令和7年3月改定

上富良野町

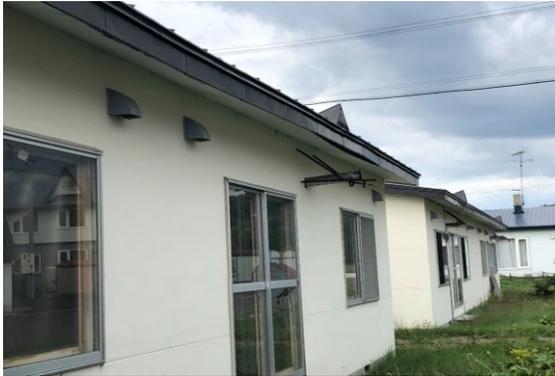
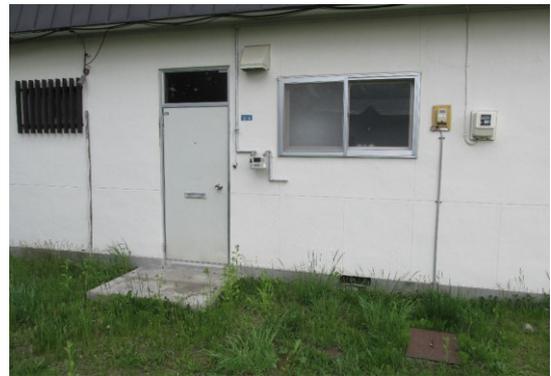
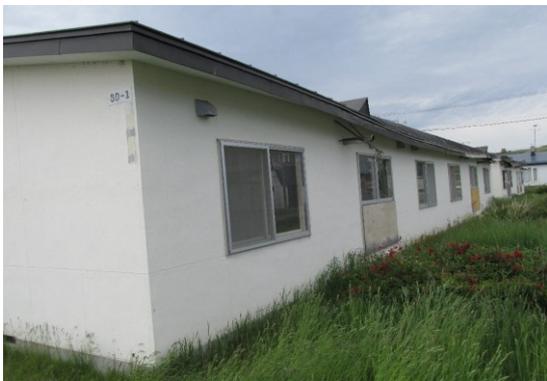
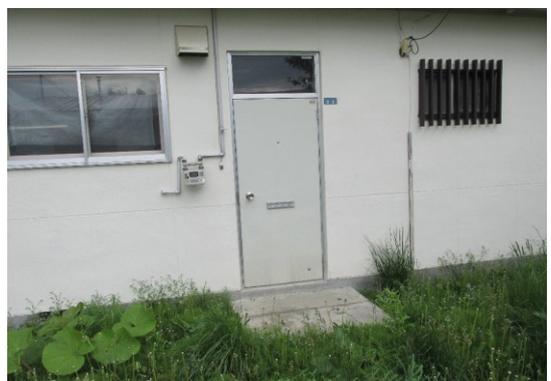
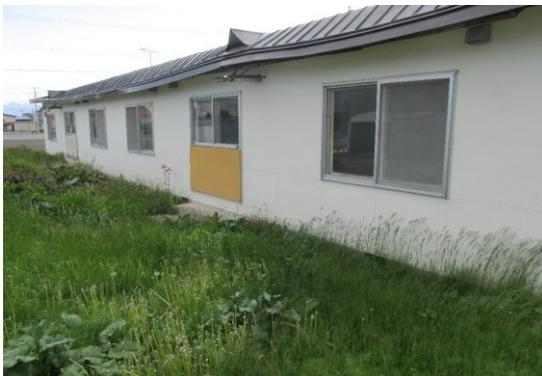
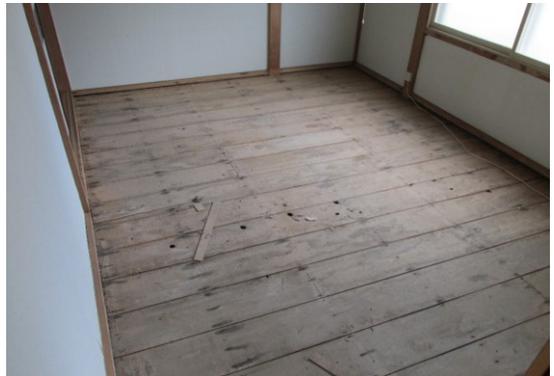
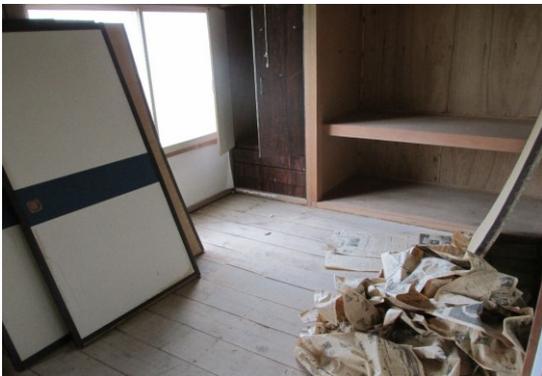
特記事項に記入した状況の写真

項目	箇所	評価基準	特記事項
健全性	外被性能	・ 屋根・外壁の剥離、ひび割れ等の損傷状況	軒天の劣化（折れ）
		・ 屋根、外壁等からの漏水の有無	
		・ 屋根の劣化状況(屋根材、防水材)	
		・ 外壁の劣化状況 (剥離、落下等の危険性の有無)	
		・ サッシの劣化状況	ガラスの割れ
		・ その他	窓の一部にベニヤ板貼り付け
機能性	室内性能	・ 内装の劣化状況 (天井、壁、床、建具等)	床の一部が腐敗
		・ その他	
	電気設備	・ 照明の状況	
		・ 電気設備の状況	
		・ 昇降設備の状況	
		・ その他	
	機械設備	・ 給排水設備の状況	
		・ 空調設備(冷暖房)の状況	
		・ 消防設備の状況	
・ その他

利用状況	平成31年度まで移住準備として使用していたが、現在は使用していない。
施設の状況	軒天上、床に劣化がみられる。 数年利用実績が無く、老朽化が進んでいることから窓にベニヤを張り対応している。
今後の方向性	売却、取壊し等を検討する。当面、施設周辺の環境整備、安全対策を図っていく。

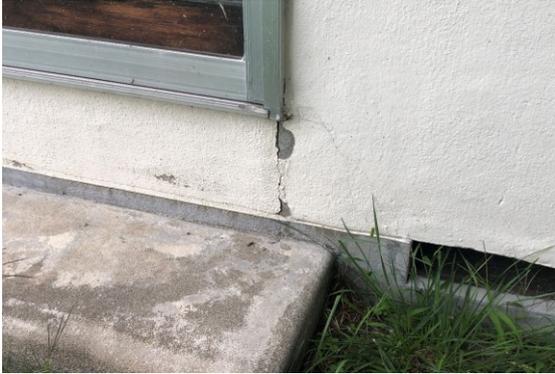
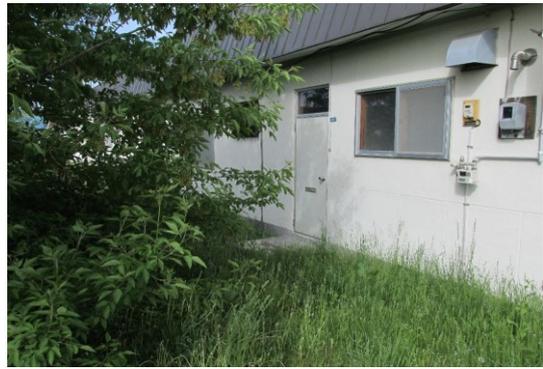
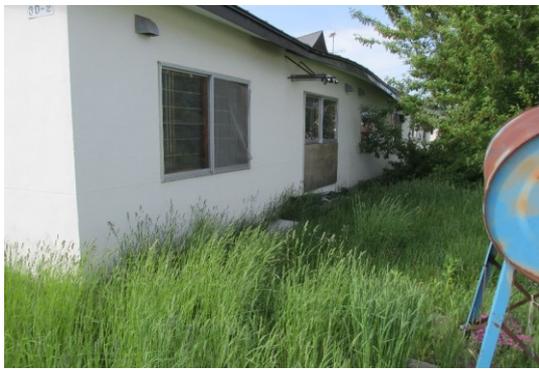
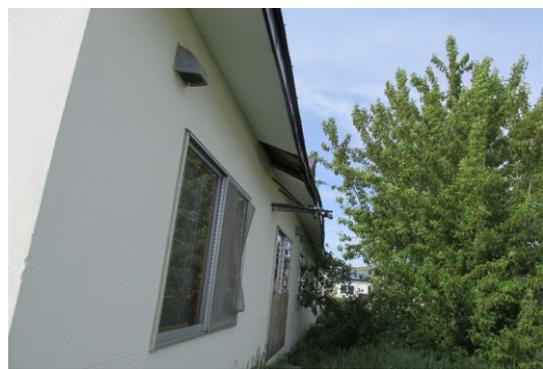
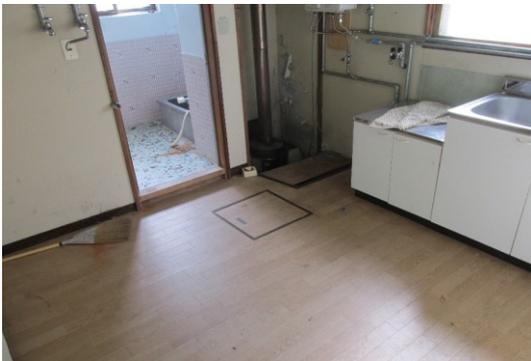
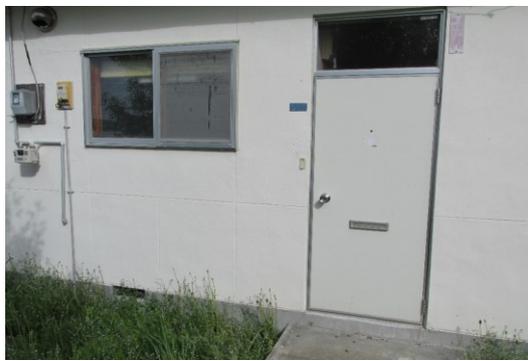
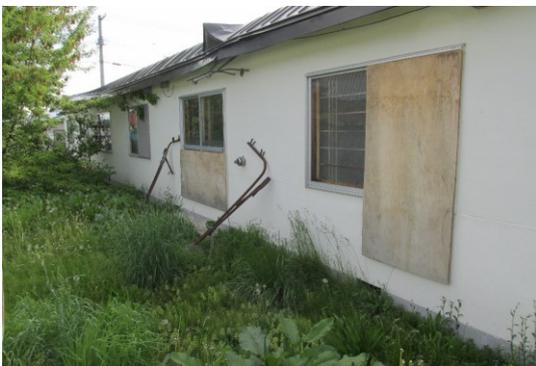
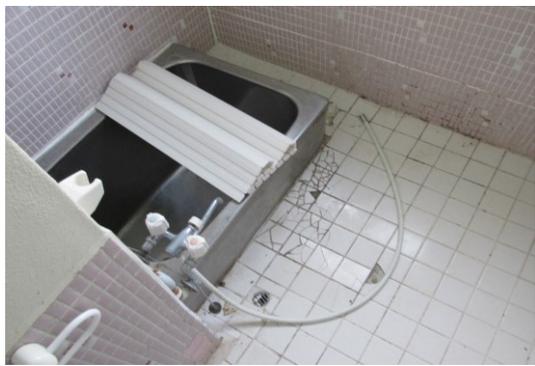
特記事項に記入した状況の写真

②施設の状況			
項目	箇所	評価基準	特記事項
健全性	外被性能	・屋根・外壁の剥離、ひび割れ等の損傷状況	屋根の歪み
		・屋根、外壁等からの漏水の有無	
		・屋根の劣化状況(屋根材、防水材)	
		・外壁の劣化状況 (剥離、落下等の危険性の有無)	縁側上部に亀裂
		・サッシの劣化状況	
		・その他	窓の一部にベニヤ板貼り付け
機能性	室内性能	・内装の劣化状況 (天井、壁、床、建具等)	玄関内戸の劣化、床の一部が腐敗
		・その他	風呂場床の劣化(歪み、ひび割れ)
	電気設備	・照明の状況	
		・電気設備の状況	
		・昇降設備の状況	
		・その他	
	機械設備	・給排水設備の状況	
		・空調設備(冷暖房)の状況	
		・消防設備の状況	
		・その他

④施設の現状と方向性	
利用状況	平成31年度まで移住準備として使用していたが、現在は使用していない。
施設の状況	屋根、外壁、建具に劣化がみられる。 数年利用実績が無く、老朽化が進んでいることから窓にベニヤを張り対応している。
今後の方向性	売却、取壊し等を検討する。当面、施設周辺の環境整備、安全対策を図っていく。

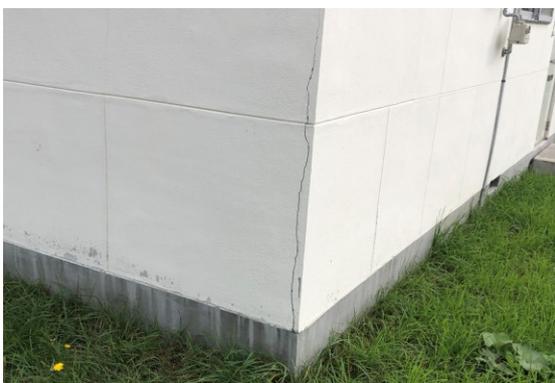
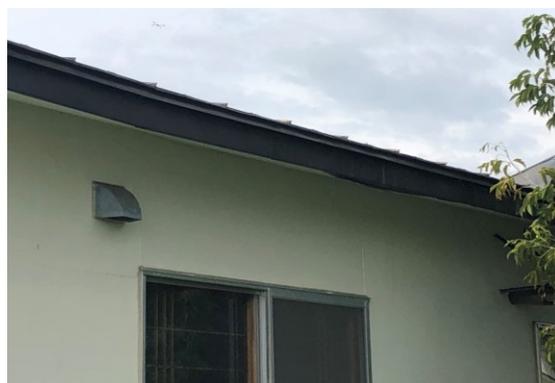
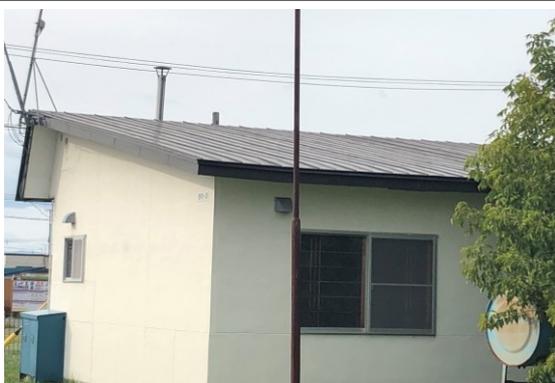
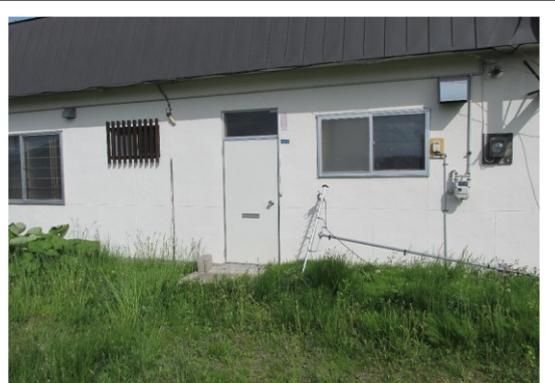
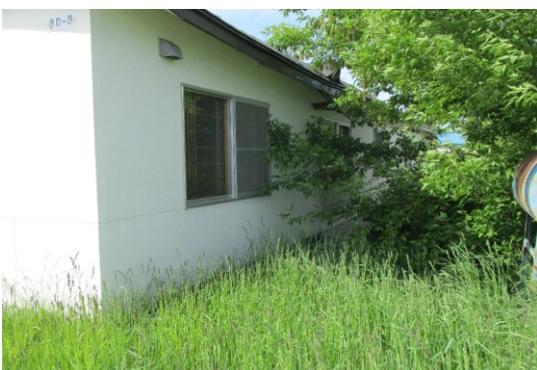
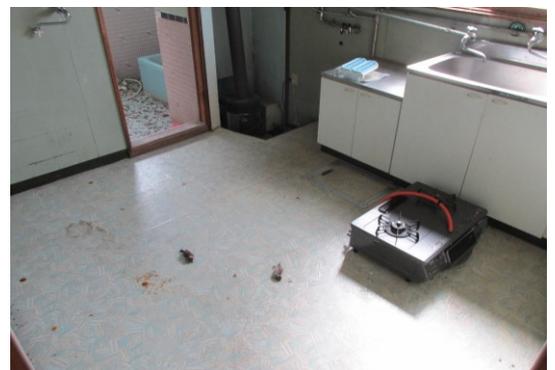
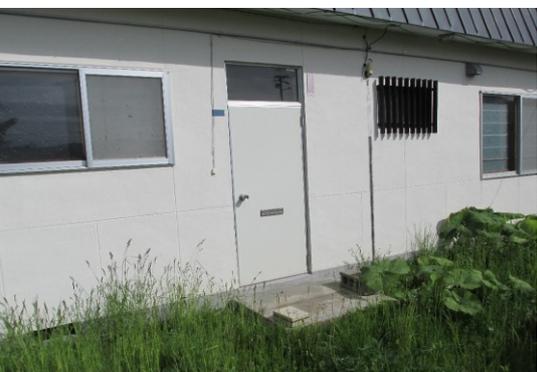
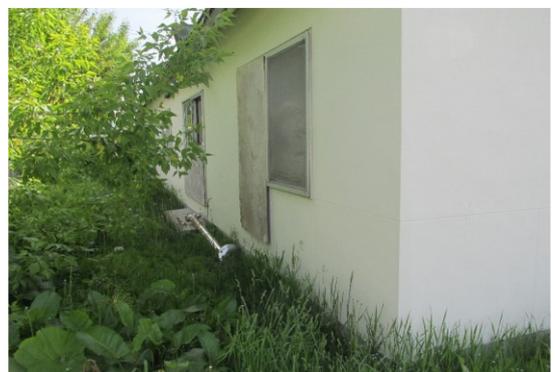
特記事項に記入した状況の写真

項目	箇所	評価基準	特記事項
健全性	外被性能	・屋根・外壁の剥離、ひび割れ等の損傷状況	外壁のひび
		・屋根、外壁等からの漏水の有無	
		・屋根の劣化状況(屋根材、防水材)	軒天の折れ、ロックボード割れ
		・外壁の劣化状況 (剥離、落下等の危険性の有無)	
		・サッシの劣化状況	
		・その他	窓の一部にベニヤ板貼り付け
機能性	室内性能	・内装の劣化状況 (天井、壁、床、建具等)	床の一部が腐敗
		・その他	
	電気設備	・照明の状況	
		・電気設備の状況	
		・昇降設備の状況	
		・その他	
	機械設備	・給排水設備の状況	
		・空調設備(冷暖房)の状況	
		・消防設備の状況	
		・その他

利用状況	平成31年度まで移住準備として使用していたが、現在は使用していない。
施設の状況	外壁、軒天、床に劣化がみられる。 数年利用実績が無く、老朽化が進んでいることから窓にベニヤを張り対応している。
今後の方向性	売却、取壊し等を検討する。当面、施設周辺の環境整備、安全対策を図っていく。

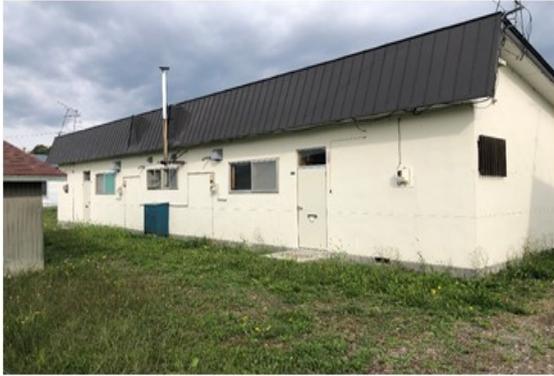
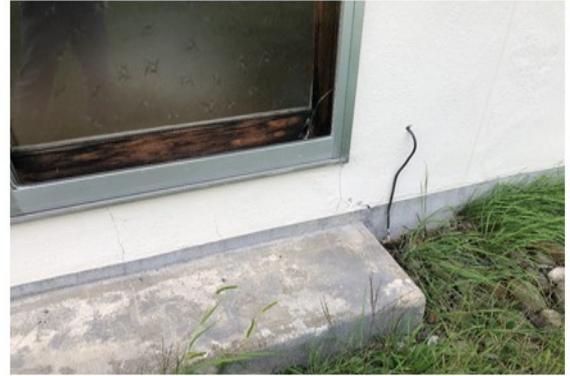
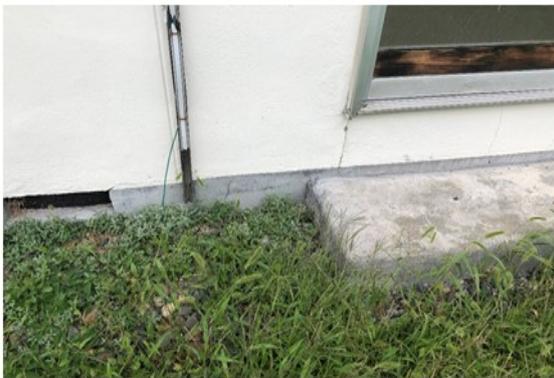
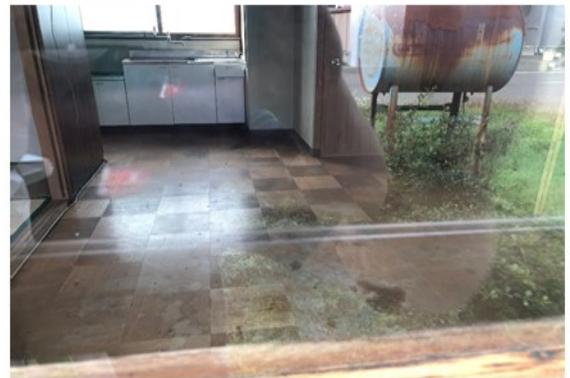
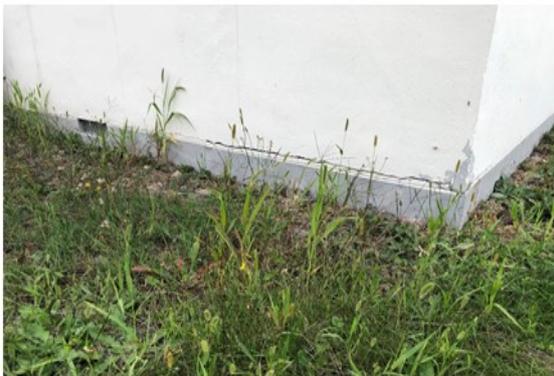
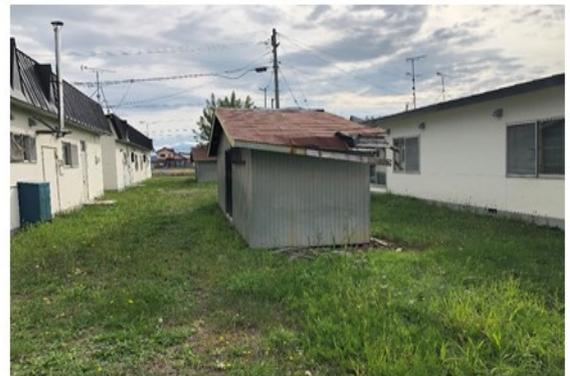
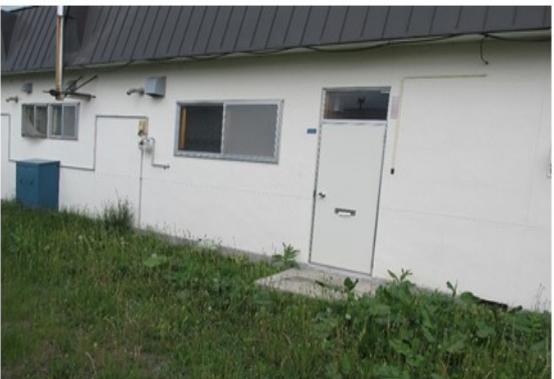
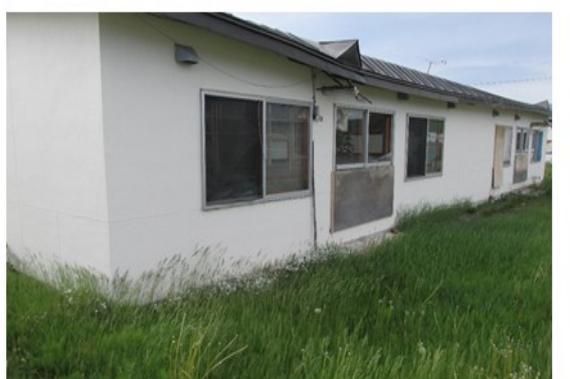
特記事項に記入した状況の写真

②施設の状況			
項目	箇所	評価基準	特記事項
健全性	外被性能	・屋根・外壁の剥離、ひび割れ等の損傷状況	外壁のひび、割れ
		・屋根、外壁等からの漏水の有無	
		・屋根の劣化状況(屋根材、防水材)	
		・外壁の劣化状況 (剥離、落下等の危険性の有無)	
		・サッシの劣化状況	ガラスの割れ
		・その他	窓の一部にベニヤ板貼り付け
機能性	室内性能	・内装の劣化状況 (天井、壁、床、建具等)	床の劣化
		・その他	
	電気設備	・照明の状況	
		・電気設備の状況	
		・昇降設備の状況	
		・その他	
	機械設備	・給排水設備の状況	
		・空調設備(冷暖房)の状況	
		・消防設備の状況	
・その他

④施設の現状と方向性	
利用状況	平成31年度まで移住準備として使用していたが、現在は使用していない。
施設の状況	外壁、サッシ、床に劣化がみられる。 数年利用実績が無く、老朽化が進んでいることから窓にベニヤを張り対応している。
今後の方向性	売却、取壊し等を検討する。当面、施設周辺の環境整備、安全対策を図っていく。

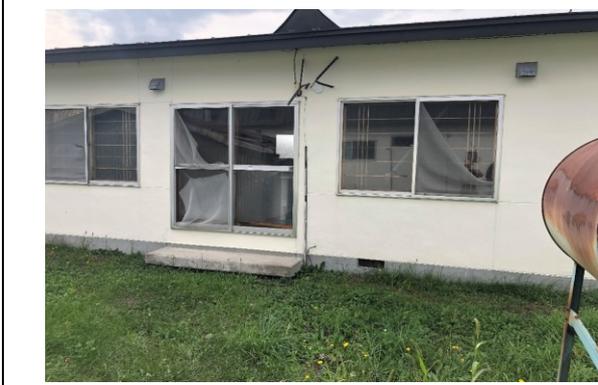
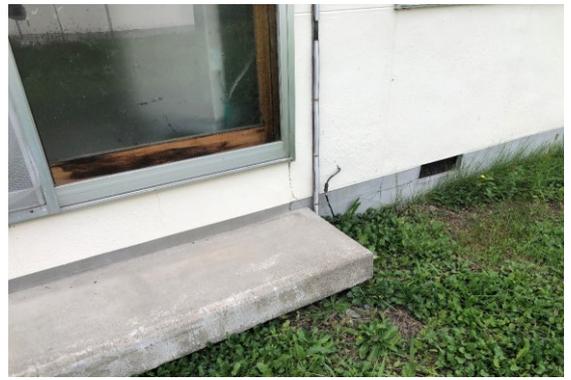
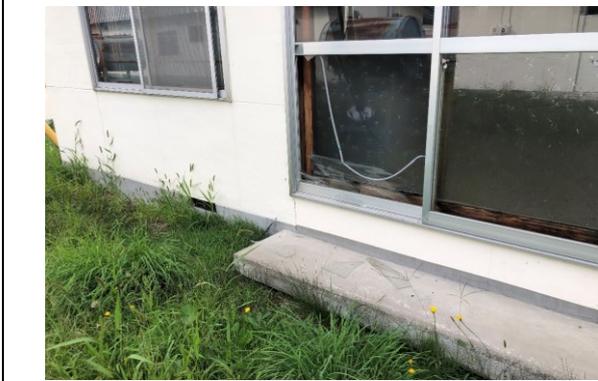
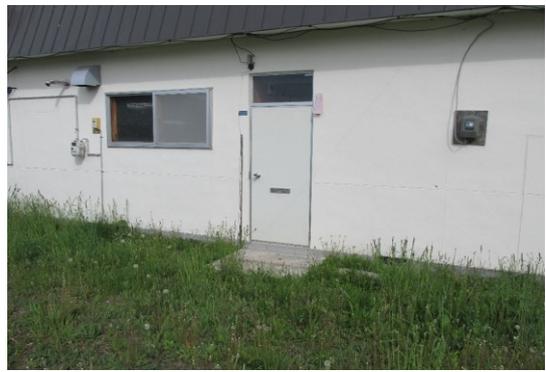
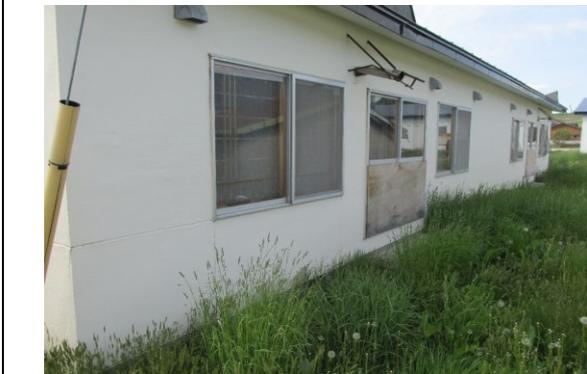
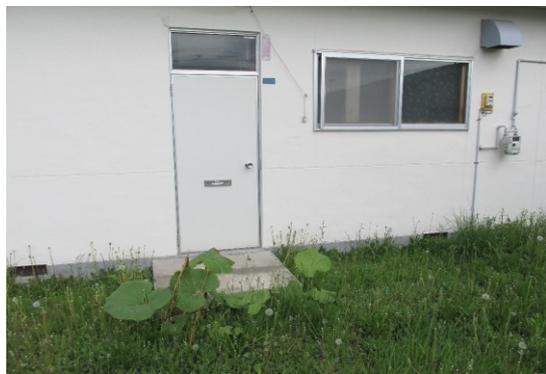
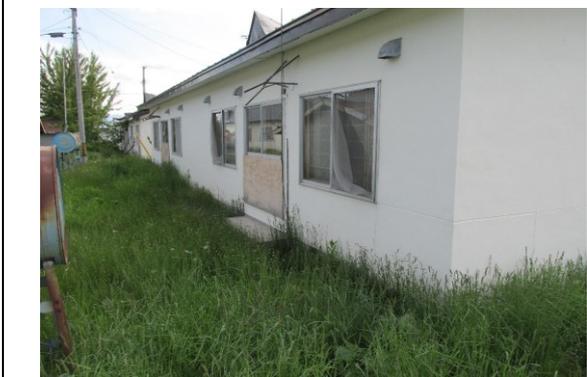
特記事項に記入した状況の写真

②施設の状況			
項目	箇所	評価基準	特記事項
健全性	外被性能	・屋根・外壁の剥離、ひび割れ等の損傷状況	外壁のひび
		・屋根、外壁等からの漏水の有無	
		・屋根の劣化状況(屋根材、防水材)	
		・外壁の劣化状況 (剥離、落下等の危険性の有無)	
		・サッシの劣化状況	ガラスの割れ
		・その他	窓の一部にベニヤ板貼り付け
機能性	室内性能	・内装の劣化状況 (天井、壁、床、建具等)	
		・その他	
	電気設備	・照明の状況	
		・電気設備の状況	
		・昇降設備の状況	
		・その他	
	機械設備	・給排水設備の状況	
		・空調設備(冷暖房)の状況	
		・消防設備の状況	
・その他

④施設の現状と方向性	
利用状況	平成31年度まで移住準備として使用していたが、現在は使用していない。
施設の状況	外壁とサッシに劣化がみられる。 数年利用実績が無く、老朽化が進んでいることから窓にベニヤを張り対応している。
今後の方向性	売却、取壊し等を検討する。当面、施設周辺の環境整備、安全対策を図っていく。

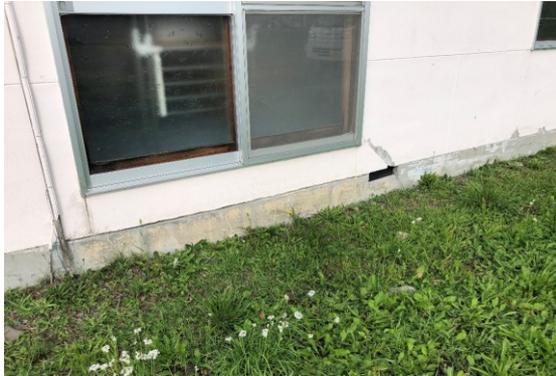
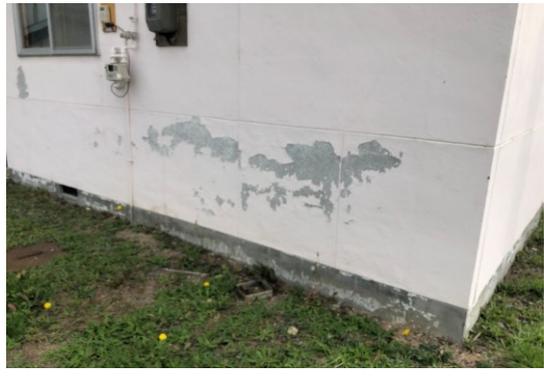
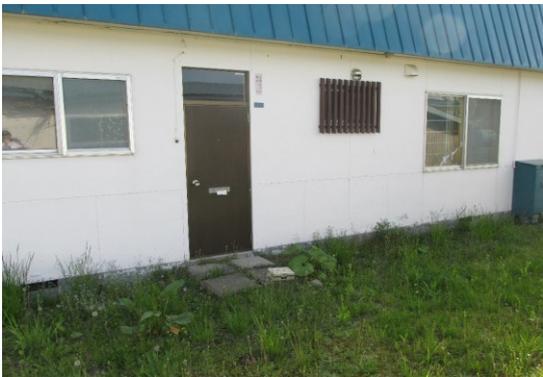
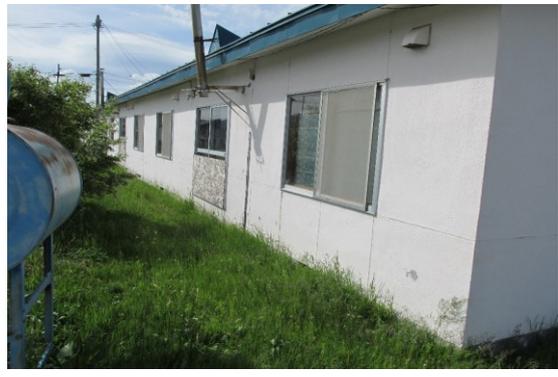
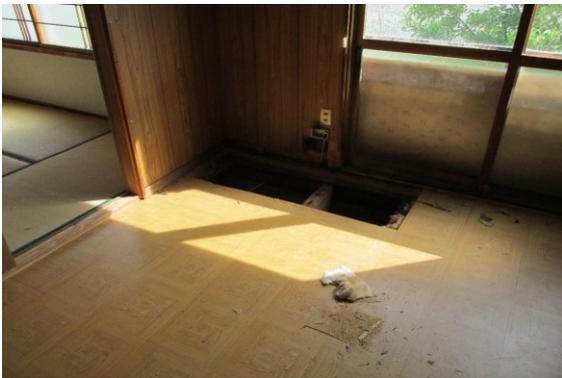
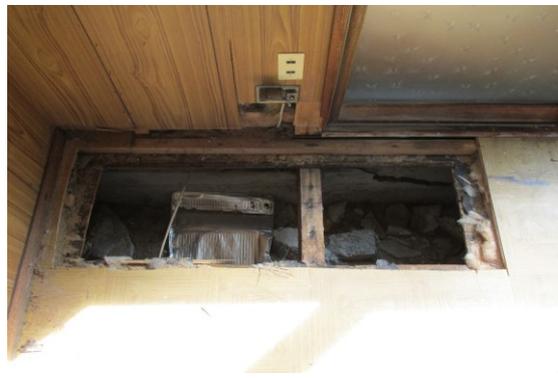
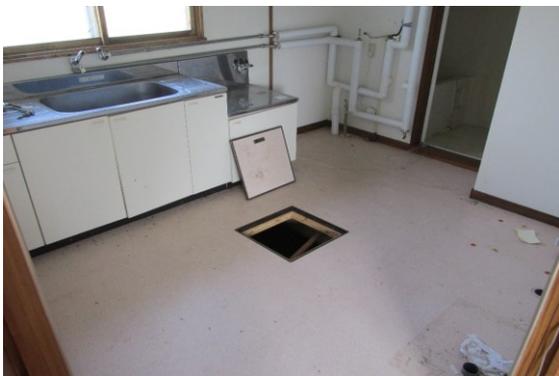
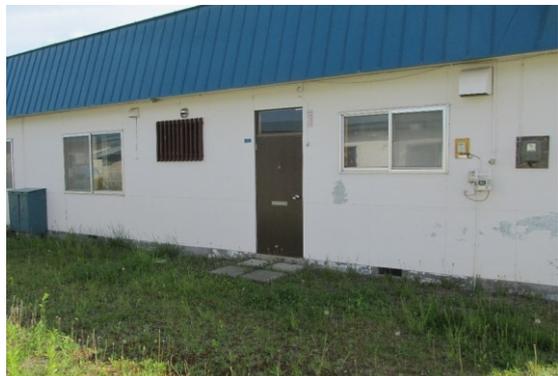
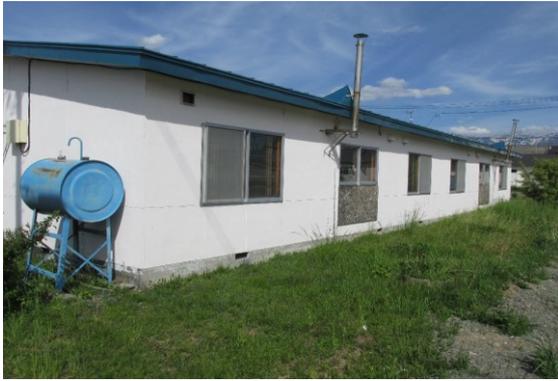
特記事項に記入した状況の写真

②施設の状況			
項目	箇所	評価基準	特記事項
健全性	外被性能	・屋根・外壁の剥離、ひび割れ等の損傷状況	外壁のひび、塗装の剥がれ
		・屋根、外壁等からの漏水の有無	
		・屋根の劣化状況(屋根材、防水材)	
		・外壁の劣化状況 (剥離、落下等の危険性の有無)	
		・サッシの劣化状況	
		・その他	窓の一部にベニヤ板貼り付け
機能性	室内性能	・内装の劣化状況 (天井、壁、床、建具等)	床の一部が腐敗
		・その他	
	電気設備	・照明の状況	
		・電気設備の状況	
		・昇降設備の状況	
		・その他	
	機械設備	・給排水設備の状況	
		・空調設備(冷暖房)の状況	
		・消防設備の状況	
		・その他

④施設の現状と方向性	
利用状況	平成31年度までお試し暮らし住宅として使用していたが、現在は使用していない。
施設の状況	外壁に劣化がみられる。 数年利用実績が無く、老朽化が進んでいることから窓にベニヤを張り対応している。
今後の方向性	売却、取壊し等を検討する。当面、施設周辺の環境整備、安全対策を図っていく。

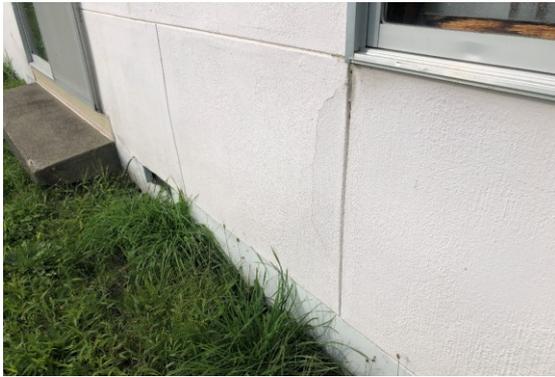
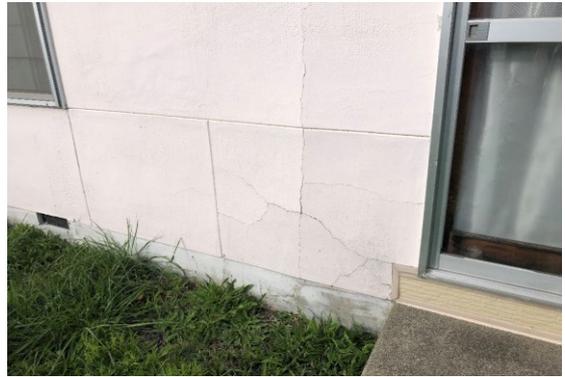
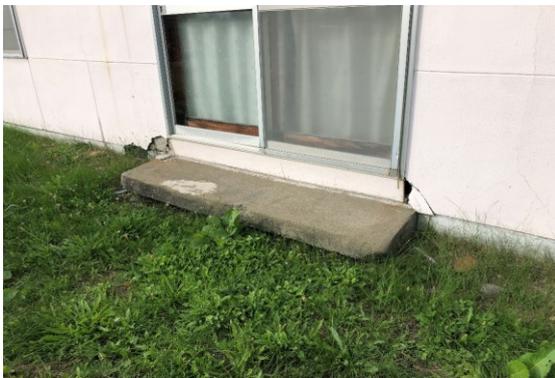
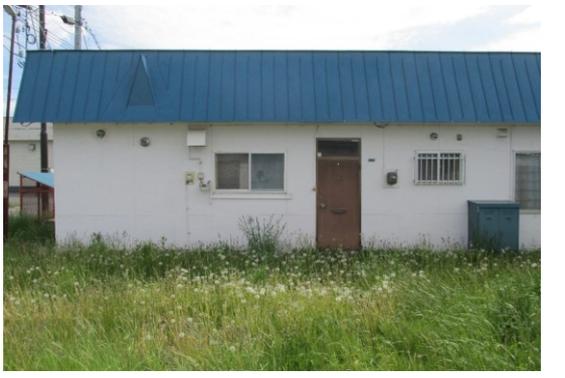
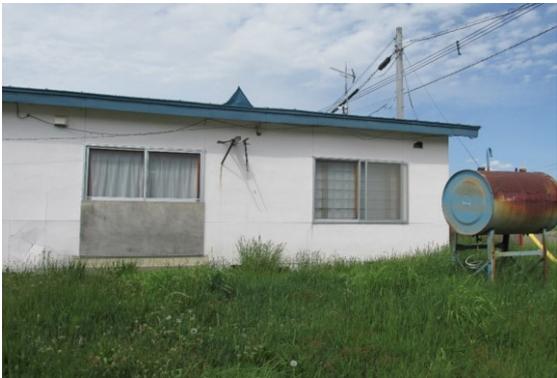
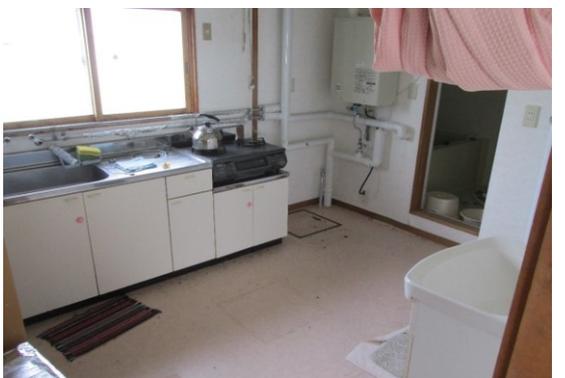
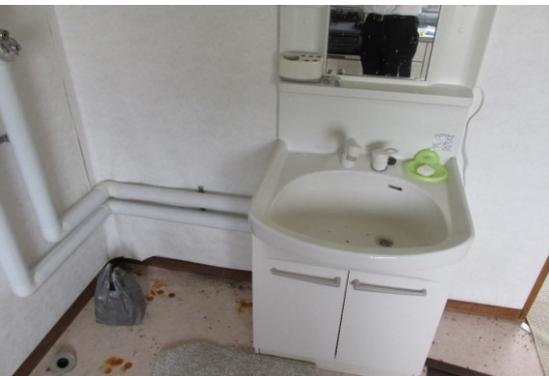
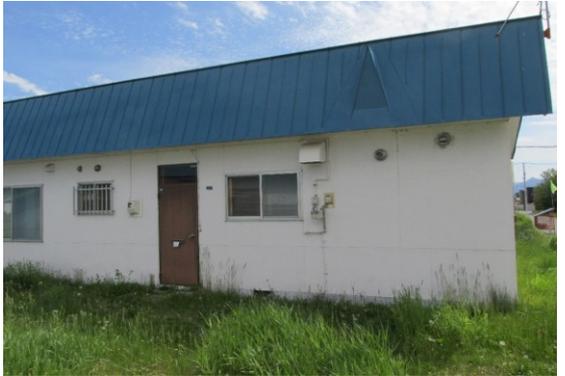
特記事項に記入した状況の写真

②施設の状況			
項目	箇所	評価基準	特記事項
健全性	外被性能	・屋根・外壁の剥離、ひび割れ等の損傷状況	外壁の割れ
		・屋根、外壁等からの漏水の有無	
		・屋根の劣化状況(屋根材、防水材)	
		・外壁の劣化状況 (剥離、落下等の危険性の有無)	
		・サッシの劣化状況	
		・その他	基礎モルタルの浮き
機能性	室内性能	・内装の劣化状況 (天井、壁、床、建具等)	床の一部が腐敗
		・その他	
	電気設備	・照明の状況	
		・電気設備の状況	
		・昇降設備の状況	
		・その他	
	機械設備	・給排水設備の状況	
		・空調設備(冷暖房)の状況	
		・消防設備の状況	
・その他

④施設の現状と方向性	
利用状況	平成31年度までお試し暮らし住宅として使用していたが、現在は使用していない。
施設の状況	外壁と基礎のモルタルに劣化がみられる。 数年利用実績が無く、老朽化が進んでいることから窓にベニヤを張り対応している。
今後の方向性	売却、取壊し等を検討する。当面、施設周辺の環境整備、安全対策を図っていく。

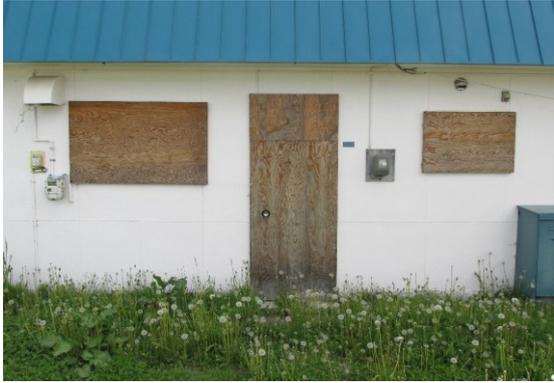
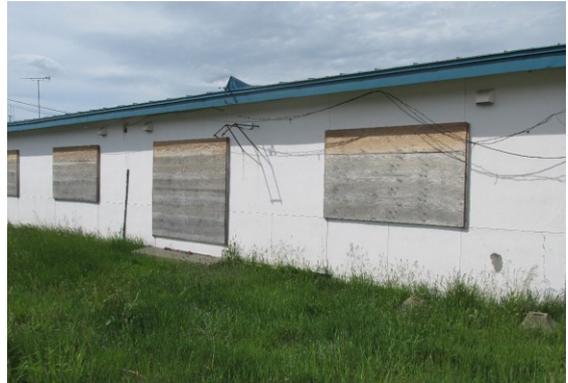
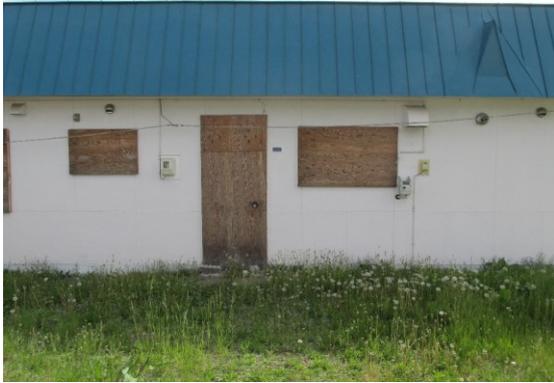
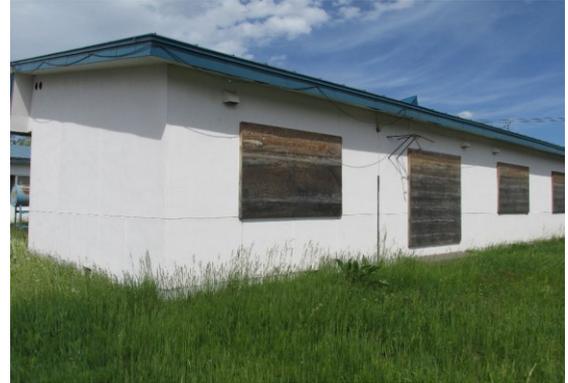
特記事項に記入した状況の写真

項目	箇所	評価基準	特記事項
健全性	外被性能	・屋根・外壁の剥離、ひび割れ等の損傷状況	
		・屋根、外壁等からの漏水の有無	
		・屋根の劣化状況(屋根材、防水材)	
		・外壁の劣化状況 (剥離、落下等の危険性の有無)	
		・サッシの劣化状況	
		・その他	玄関、窓にベニヤ板貼り付け
機能性	室内性能	・内装の劣化状況 (天井、壁、床、建具等)	
		・その他	
	電気設備	・照明の状況	
		・電気設備の状況	
		・昇降設備の状況	
		・その他	
	機械設備	・給排水設備の状況	
		・空調設備(冷暖房)の状況	
		・消防設備の状況	
・その他

利用状況	平成30年度まで教員住宅として使用していたが、現在は使用していない。
施設の状況	数年利用実績が無く、老朽化が進んでいることから窓にベニヤを張り対応している。
今後の方向性	売却、取壊し等を検討する。当面、施設周辺の環境整備、安全対策を図っていく。

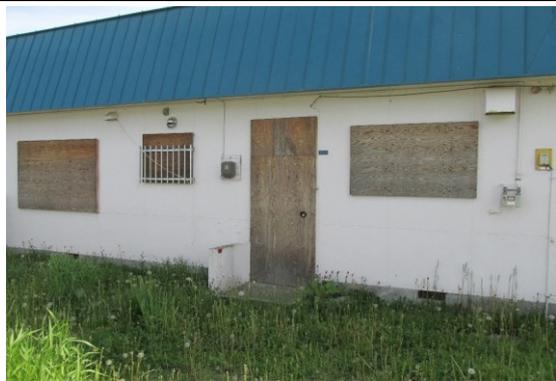
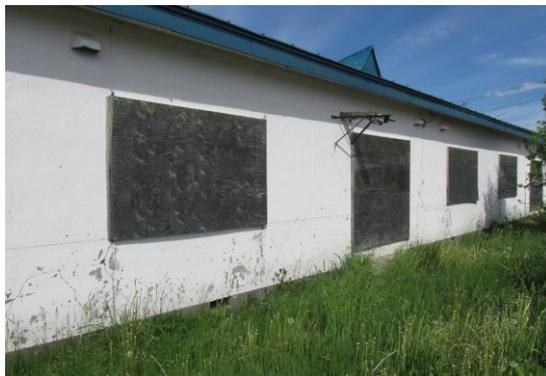
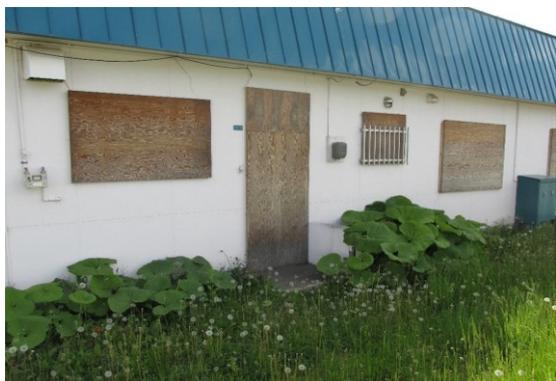
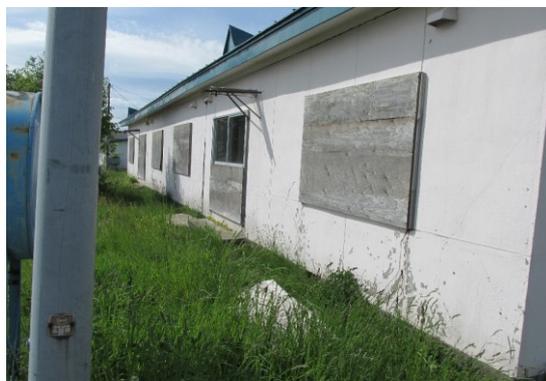
特記事項に記入した状況の写真

項目	箇所	評価基準	特記事項
健全性	外被性能	・屋根・外壁の剥離、ひび割れ等の損傷状況	
		・屋根、外壁等からの漏水の有無	
		・屋根の劣化状況(屋根材、防水材)	
		・外壁の劣化状況 (剥離、落下等の危険性の有無)	
		・サッシの劣化状況	
		・その他	玄関、窓にベニヤ板貼り付け
機能性	室内性能	・内装の劣化状況 (天井、壁、床、建具等)	
		・その他	
	電気設備	・照明の状況	
		・電気設備の状況	
		・昇降設備の状況	
		・その他	
	機械設備	・給排水設備の状況	
		・空調設備(冷暖房)の状況	
		・消防設備の状況	
・その他

利用状況	平成30年度まで教員住宅として使用していたが、現在は使用していない。
施設の状況	数年利用実績が無く、老朽化が進んでいることから窓にベニヤを張り対応している。
今後の方向性	売却、取壊し等を検討する。当面、施設周辺の環境整備、安全対策を図っていく。

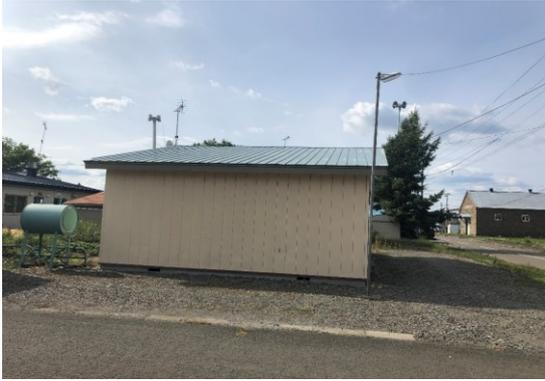
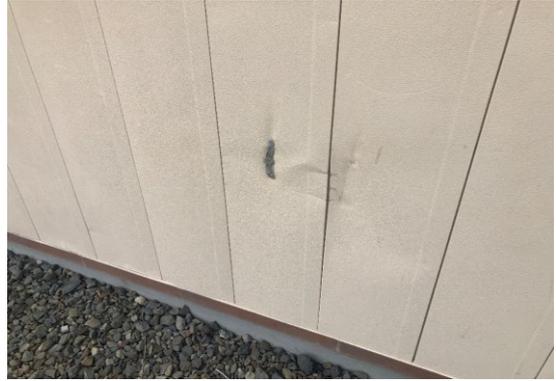
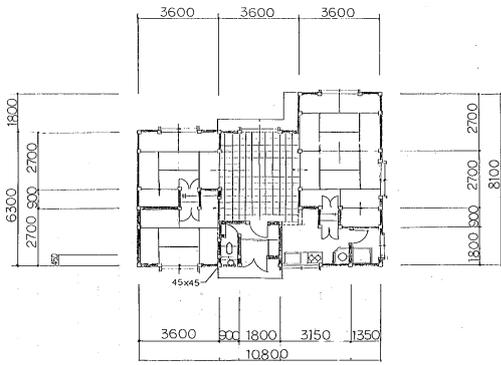
特記事項に記入した状況の写真

項目	箇所	評価基準	特記事項
健全性	外被性能	・屋根・外壁の剥離、ひび割れ等の損傷状況	
		・屋根、外壁等からの漏水の有無	
		・屋根の劣化状況(屋根材、防水材)	塗装の劣化
		・外壁の劣化状況 (剥離、落下等の危険性の有無)	外壁の剥離
		・サッシの劣化状況	
		・その他	
機能性	室内性能	・内装の劣化状況 (天井、壁、床、建具等)	
		・その他	
	電気設備	・照明の状況	
		・電気設備の状況	
		・昇降設備の状況	
		・その他	
	機械設備	・給排水設備の状況	
		・空調設備(冷暖房)の状況	
		・消防設備の状況	
・その他

利用状況	東中コミュニティ住宅として使用している。
施設の状況	外壁、屋根塗装に劣化がみられる。
今後の方向性	今後も定期的な点検を行い、不具合や劣化箇所があれば必要な対策を講じ長寿命化を図る。

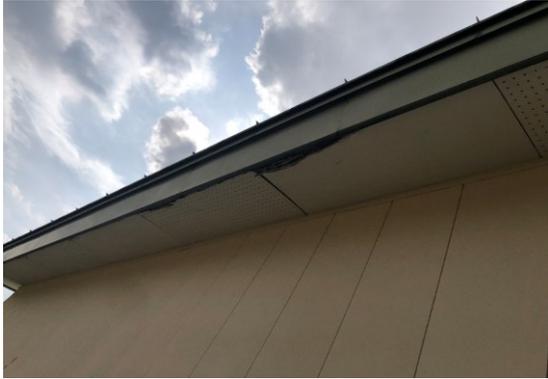
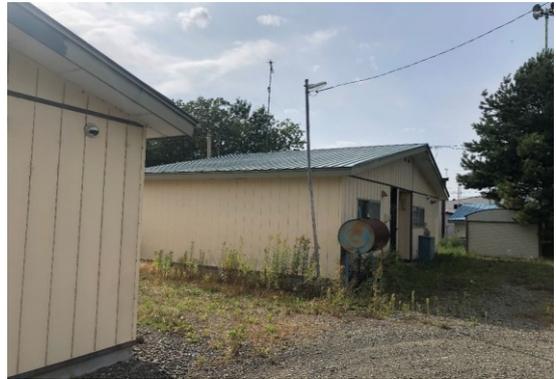
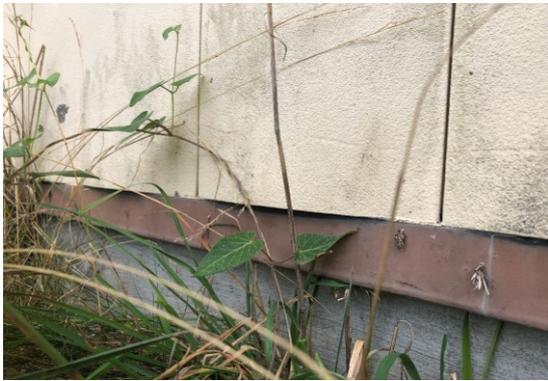
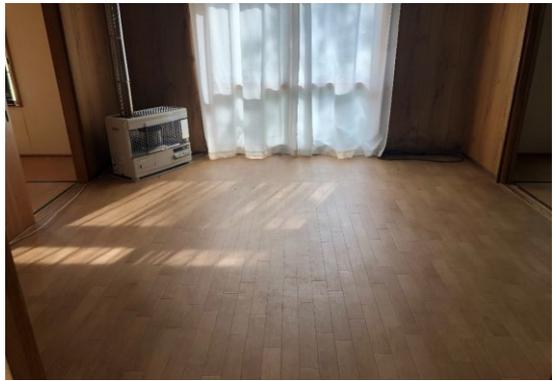
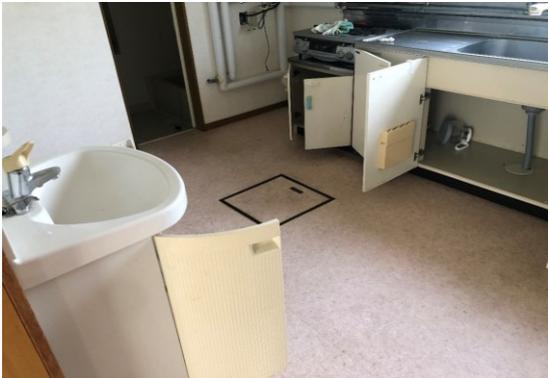
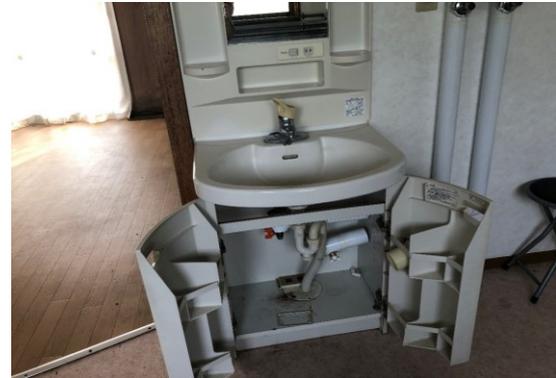
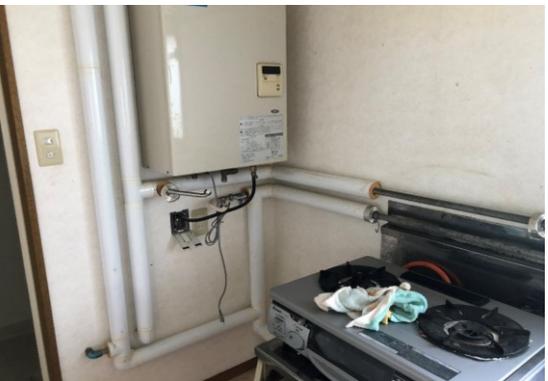
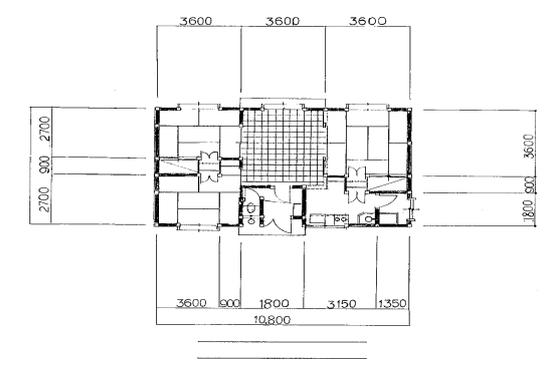
特記事項に記入した状況の写真

項目	箇所	評価基準	特記事項
健全性	外被性能	・屋根・外壁の剥離、ひび割れ等の損傷状況	天井の劣化
		・屋根、外壁等からの漏水の有無	
		・屋根の劣化状況(屋根材、防水材)	軒天ロックボード崩れ
		・外壁の劣化状況 (剥離、落下等の危険性の有無)	外壁材の浮き
		・サッシの劣化状況	
		・その他	
機能性	室内性能	・内装の劣化状況 (天井、壁、床、建具等)	
		・その他	
	電気設備	・照明の状況	
		・電気設備の状況	
		・昇降設備の状況	
		・その他	
	機械設備	・給排水設備の状況	経年による劣化
		・空調設備(冷暖房)の状況	経年による劣化
		・消防設備の状況	
・その他		経年による劣化

利用状況	東中コミュニティ住宅として使用している。現在入居なし。
施設の状況	外壁、屋根、に劣化がみられる。 特に給排水設備が、数年利用が無いので相当の劣化が予想される。
今後の方向性	今後も定期的な点検を行い、不具合や劣化箇所があれば必要な対策を講じ長寿命化を図る。

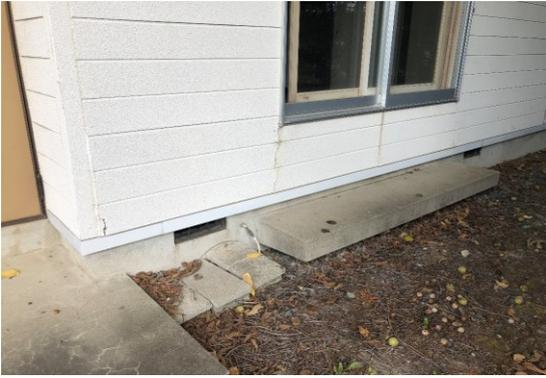
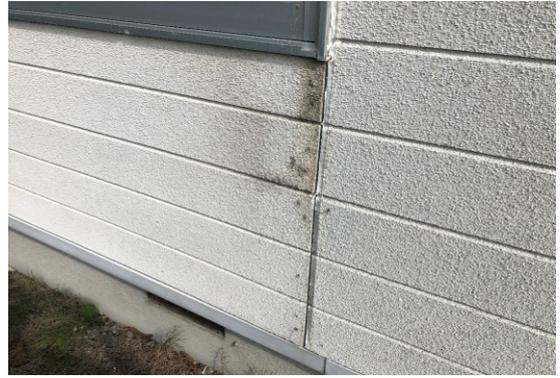
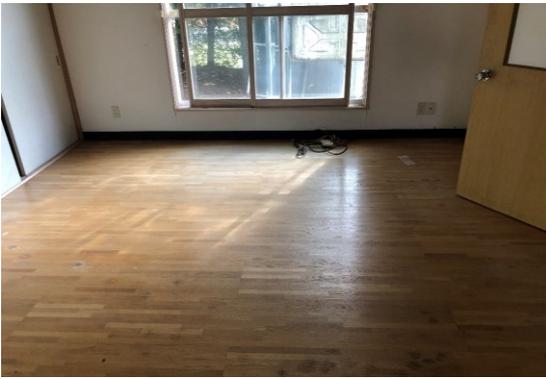
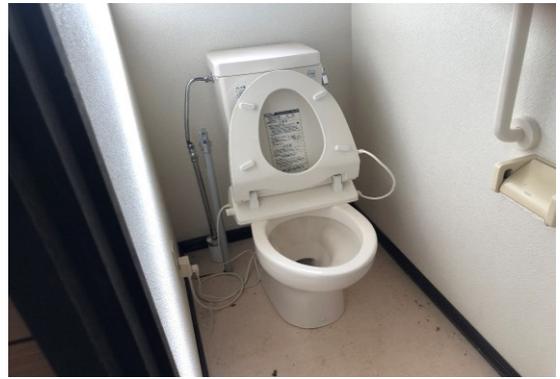
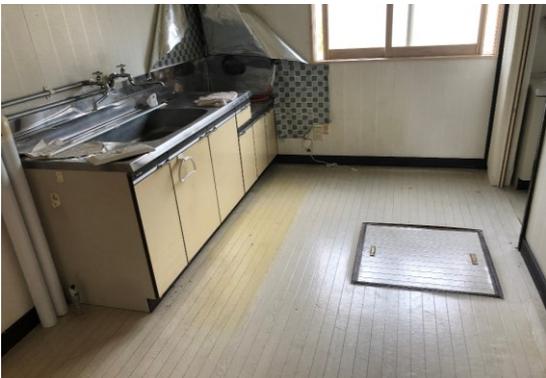
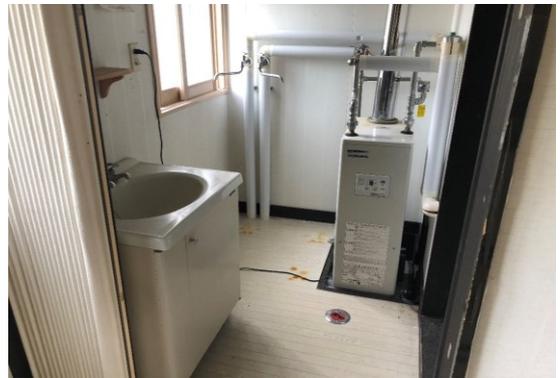
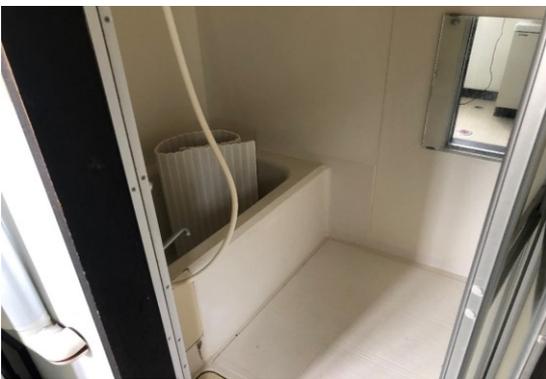
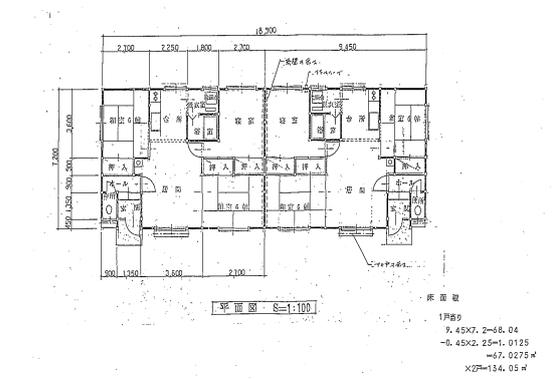
特記事項に記入した状況の写真

②施設の状況			
項目	箇所	評価基準	特記事項
健全性	外被性能	・屋根・外壁の剥離、ひび割れ等の損傷状況	
		・屋根、外壁等からの漏水の有無	
		・屋根の劣化状況(屋根材、防水材)	
		・外壁の劣化状況 (剥離、落下等の危険性の有無)	外壁のひび、コーキングの劣化
		・サッシの劣化状況	
		・その他	
機能性	室内性能	・内装の劣化状況 (天井、壁、床、建具等)	
		・その他	
	電気設備	・照明の状況	
		・電気設備の状況	
		・昇降設備の状況	
		・その他	
	機械設備	・給排水設備の状況	未入居期間が長いため使用できるか不明
		・空調設備(冷暖房)の状況	
		・消防設備の状況	
・その他

④施設の現状と方向性	
利用状況	東中コミュニティ住宅として1戸(25号)使用している。1戸(24号)は入居なし
施設の状況	外壁に劣化がみられる。特に給排水設備が、数年利用が無いので相当の劣化が予想される。
今後の方向性	今後も定期的な点検を行い、不具合や劣化箇所があれば必要な対策を講じ長寿命化を図る。

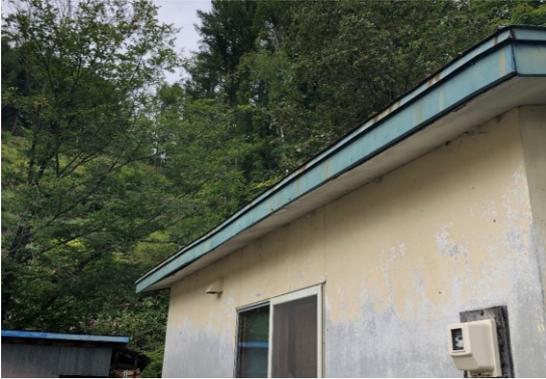
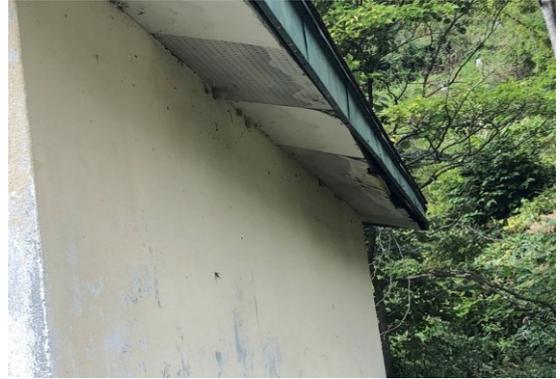
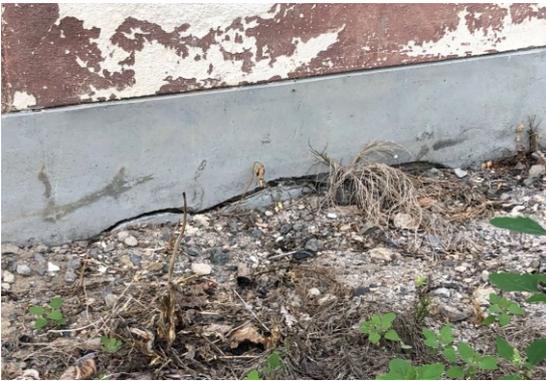
特記事項に記入した状況の写真

項目	箇所	評価基準	特記事項
健全性	外被性能	・屋根・外壁の剥離、ひび割れ等の損傷状況	軒天井ロックボードの折れ
		・屋根、外壁等からの漏水の有無	
		・屋根の劣化状況(屋根材、防水材)	
		・外壁の劣化状況 (剥離、落下等の危険性の有無)	
		・サッシの劣化状況	
		・その他	基礎部分にひび
機能性	室内性能	・内装の劣化状況 (天井、壁、床、建具等)	
		・その他	
	電気設備	・照明の状況	
		・電気設備の状況	
		・昇降設備の状況	
		・その他	
	機械設備	・給排水設備の状況	
		・空調設備(冷暖房)の状況	
		・消防設備の状況	
・その他

利用状況	清富コミュニティ住宅として使用している。
施設の状況	軒天上、基礎部分の劣化がみられる。
今後の方向性	今後修繕等の対策を行わないことで、居住者から了解を得ている。

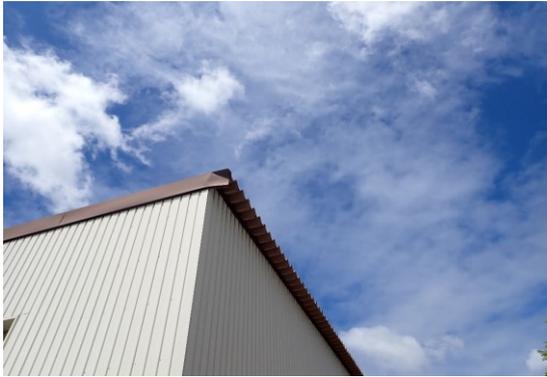
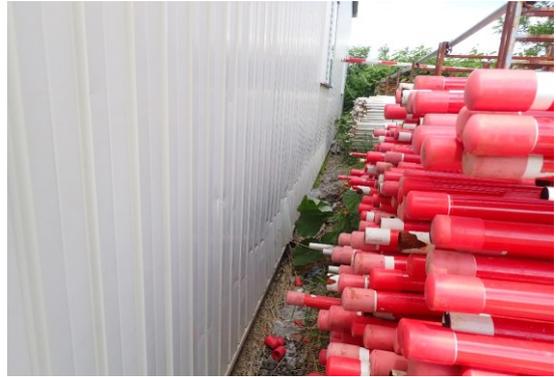
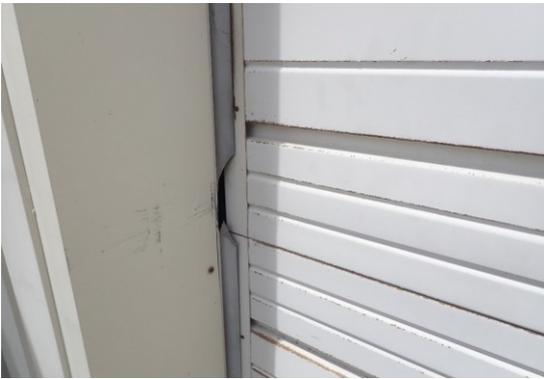
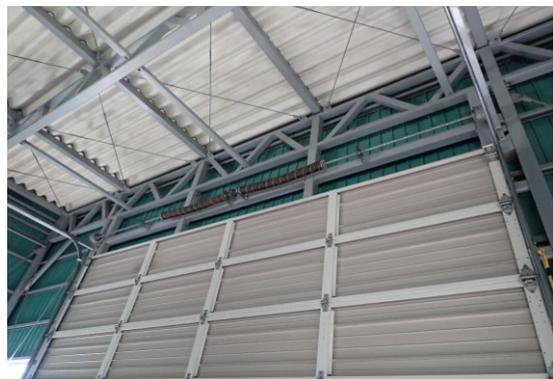
特記事項に記入した状況の写真

項目	箇所	評価基準	特記事項
健全性	外被性能	・屋根・外壁の剥離、ひび割れ等の損傷状況	屋根のゆがみ
		・屋根、外壁等からの漏水の有無	
		・屋根の劣化状況(屋根材、防水材)	
		・外壁の劣化状況 (剥離、落下等の危険性の有無)	
		・サッシの劣化状況	
		・その他	
機能性	室内性能	・内装の劣化状況 (天井、壁、床、建具等)	
		・その他	
	電気設備	・照明の状況	
		・電気設備の状況	
		・昇降設備の状況	
		・その他	
	機械設備	・給排水設備の状況	
		・空調設備(冷暖房)の状況	
		・消防設備の状況	
・その他

利用状況	機械保管庫として使用している。
施設の状況	現在は目立った不具合は見られない。
今後の方向性	今後も定期的な点検を行い、不具合や劣化箇所があれば必要な対策を講じ長寿命化を図る。
